期 間 入 札 の 公 告

令和7年(ケ)第56号
令和7年9月17日受理
令和7年10月15日提出
(全3分冊のうち第1冊)

現況調査報告書

評 価 書

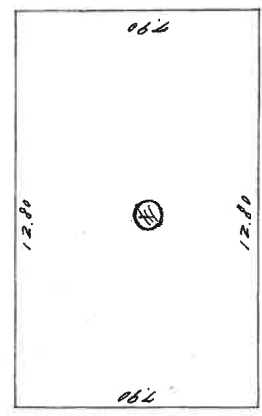
物件3建物

1階
 $4.05 \times 3.95 = 15.9975$
 $1.95 \times 0.58 = 1.131$
 計 17.1285

2階
 $4.05 \times 3.95 = 15.9975$

$1.70 \times 1.23 = 2.091$

$12.80 \times 7.90 = 101.12$

$9.75 \times 6.95 = 67.7625$
 $6.30 \times 2.55 = 16.065$
 83.8275

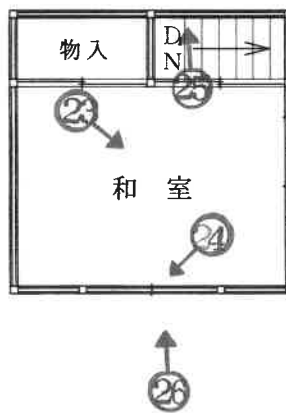
建物間取り図

物件 3 - 2 附属建物
1 階 34.30m² (概測)

: 未登記増築部分

2 階 15.99m² (現況≒公簿)

区 分	物件3-2附属建物〔符号2〕
建築時期及び 経済的残存耐用 年 数	建築年月日（登記記載） 昭和52年1月5日 増築 経過年数 不 明 経済的残存耐用年数 満了しているものと認められる。
仕 様	構 造：木造2階建 屋 根：スレート葺 外 壁：鋼板 内 壁：板張り、土壁ほか 天 井：板張りほか 床：板張りほか 設 備：電気、水道ほか そ の 他：—
床面積（現況）	(従来部分) (未登記増築部分) 1階 34.30 m ² (概測) [17.12 m ² (公簿), 18.31 m ² (概測)] 2階 15.99 m ² (公簿) [15.99 m ² (公簿), —] 延 50.29 m ²
現 況 用 途 等	現況用途：物置・居宅 間 取 り：別添「建物間取り図」参照
品 等	総 合：劣 る 使用資材：劣 る 施 工：普 通
保守管理の状態	劣 る
建物の利用状況	物置等として利用されている。 〔現況調査報告書参照〕
有害物質使用の有 無	物件建物にアスベスト含有建材（成形板等）が使用されているか否かについては不明であり、詳細については専門機関による調査を要する。
特 記 事 項	・新築時期は不明である。 ・2階和室南側の窓ガラスが破損している。 ・1階南側トイレ、2階階段下り口の内壁に破損箇所が認められる。

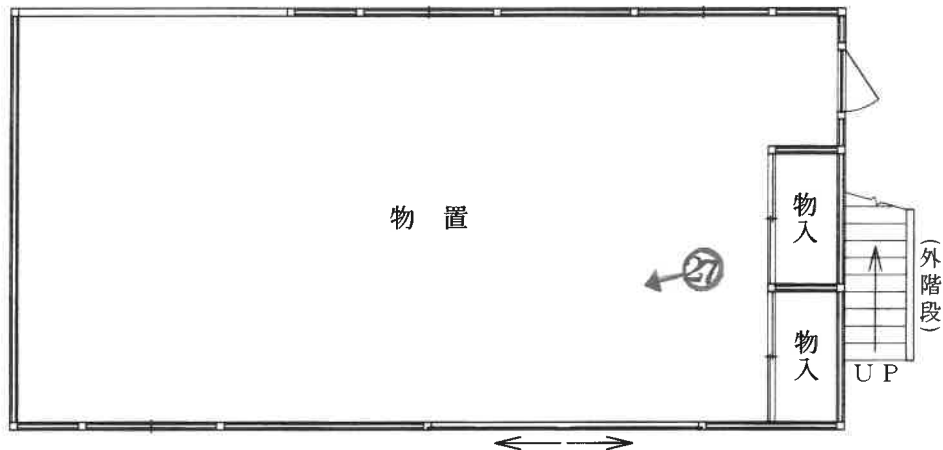
建物間取り図

物件 3 - a 附属建物〔未登記〕

1 階 68.44m² (概測)

(電動シャッター)

2 階 66.58m² (概測)

区 分	物件3-a 附属建物〔未登記〕
建築時期及び 経済的残存耐用 年 数	建築年月日（家屋台帳） 平成10年 新築 経過年数 約27年 経済的残存耐用年数 約13年
仕 様	構 造：鉄骨造2階建 屋 根：瓦葺 外 壁：サイディング 内 壁：(1階)現し、(2階)クロス貼りほか 天 井：(1階)現し、(2階)クロス貼りほか 床：(1階)コンクリート、(2階)フローリング、タタミほか 設 備：電気、水道ほか そ の 他：外階段、電動シャッター、バルコニーほか
床面積（現況）	1階 68.44 m ² （概測） 2階 66.58 m ² （概測） 延 135.02 m ²
現 況 用 途 等	現況用途：物置・居宅 間 取 り：別添「建物間取り図」参照
品 等	総 合：普 通 使用資材：普 通 施 工：普 通
保守管理の状態	普 通
建物の利用状況	物置等として利用されている。 〔現況調査報告書参照〕
有害物質使用の有 無	物件建物にアスベスト含有建材（成形板等）が使用されているか否かについては不明であり、詳細については専門機関による調査を要する。
特 記 事 項	・物件建物1階は、関係者の多量の動産が置かれたままである。 ・物件建物2階は、室内で犬2匹が飼われている。

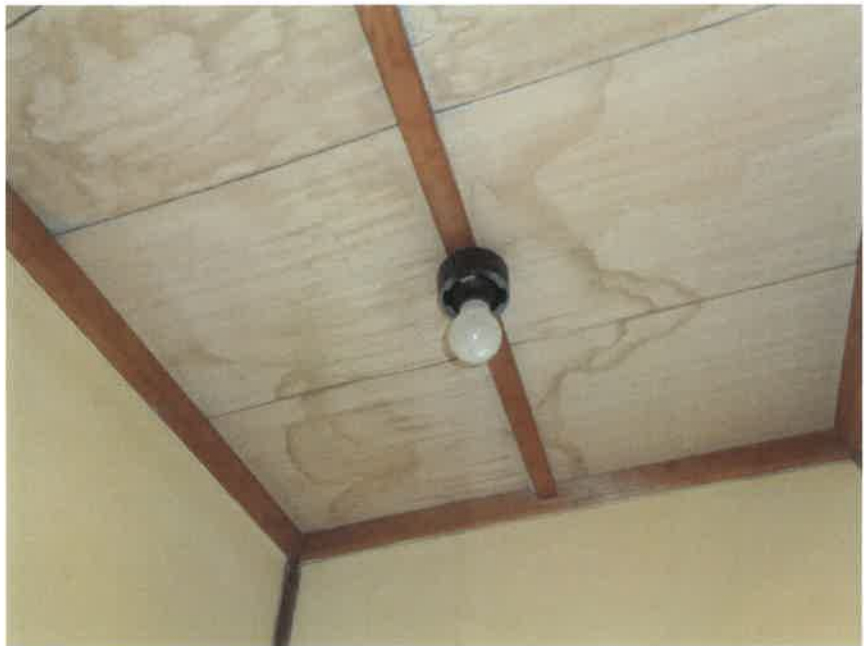
16

関係人の陳述等	
陳述者 (当事者等との関係)	陳述内容等
D(亡A相続財産清算人) 事務所担当者	<p>1 亡Aの相続人はすべて相続放棄した結果、Dは、徳島家庭裁判所から亡A相続財産の清算人として選任を受けております。</p> <p>2 物件1～3につき、相続財産清算人として、亡Aの相続を放棄したB・C及び債務者株式会社徳寿コーポレーションが使用することを許諾した事実はありません。</p>
C(亡Aの配偶者)	<p>1 物件1土地につき、隣接地との間で境界に関する紛争はありません。また、亡Aが第三者に貸していたようなことはありません。</p> <p>2 亡Aの遺産については、法定相続人の全員が相続放棄の手続をしています。</p> <p>3 物件2建物と、物件3建物(主である建物)は、私(C)とBとが居宅として使用し占有しています。物件3建物(附属建物符号2)は、Bが使用し占有しています。</p> <p>4 物件3建物(未登記附属建物a)は、その1階部分には債務者株式会社徳寿コーポレーション、B、私(C)が、荷物を置いて占有しています。同建物の2階部分は、私(C)が居宅として使用し占有しています。なお、2階の居宅部分では、室内で犬2匹を飼育しています。</p>
B(亡Aの子)	<p>1 本件建物については、いろんな箇所ですら損傷部位があります(写真16、21、22、24、25、26)。</p>

- ・ 物件2建物はその南側が増築されているが、同増築部分と物件3建物(主である建物)とは接合されており、行き来ができるような構造となっている。
- ・ 物件3建物には(3枚目)「物件目録にない附属建物」欄に記載した附属建物(未登記附属建物a)が存在するが、B、Cの説明によれば同建物はもともと古い附属建物が建築されていた位置に建替えとして建築されたものであることや、同建物部分に課されている固定資産税の納税者名から判断すれば、同建物は物件3建物の附属建物(未登記a)であると認められる。
- ・ 写真16に示す部分には、天井に雨染みが確認できる。写真21に示す部分には、壁面タイルの損傷が確認できる。写真22に示す部分には、天井に雨染みが確認できる。写真24、26に示す部分には、窓ガラスの損傷が確認できる。写真25に示す部分には、側面土壁の損傷が確認できる。
