期 間 入 札 の 公 告

現況調査報告書

徳島地方裁判所
執行官 片山 隆雄

補充評価書

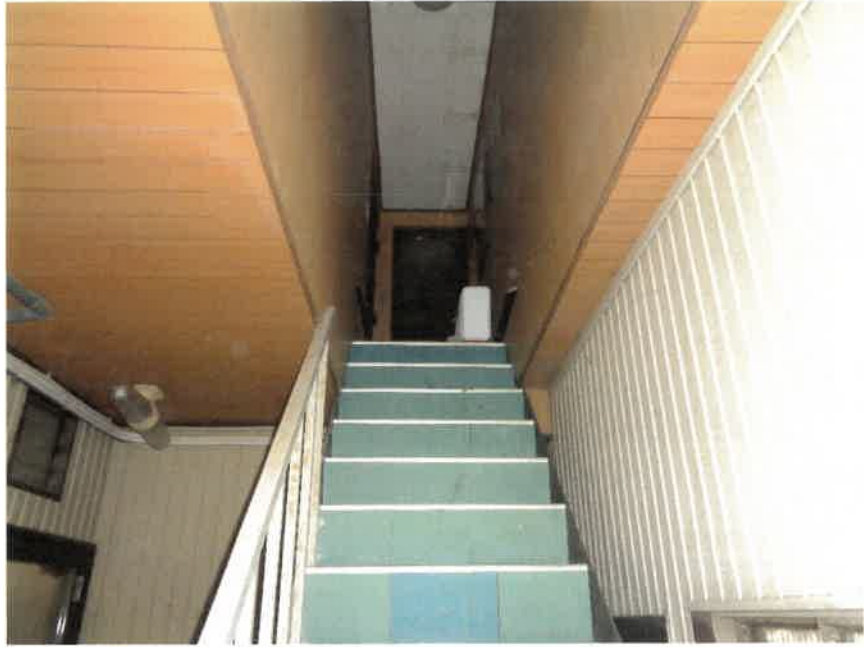
12

なお、物件2建物は改築され、その2階部分において物件3建物の2階部分との間に床が設けられ、お互いに行き来できる。そして、物件2建物と物件3建物との間には、屋根が設けられ2つの建物が一体利用できるような構造に改造されている(写真12)。

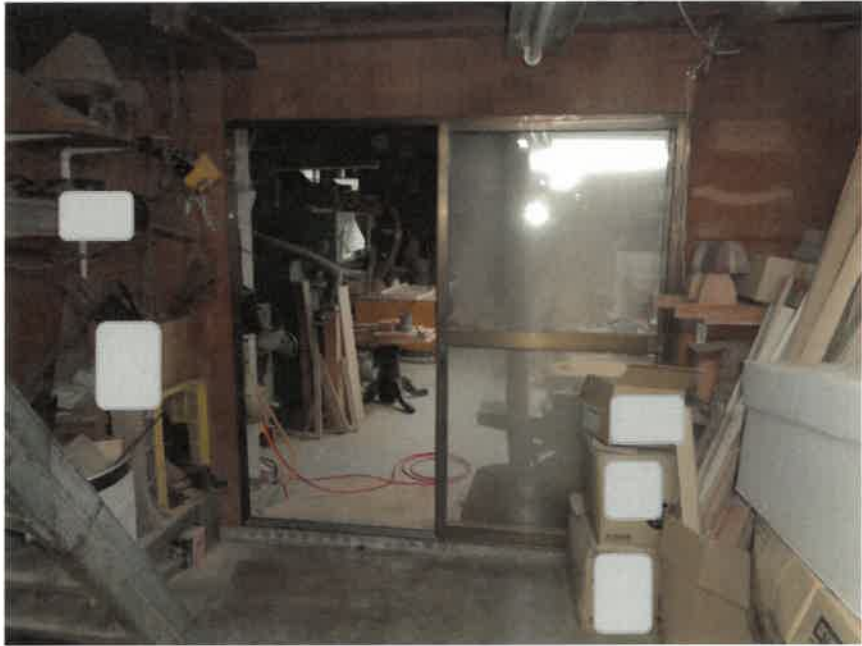
15

また、下記【物件3建物の一部が、目的外土地をその敷地としている状況について】欄に記載のとおり、物件3建物は、目的外土地（地番2番21）上にある目的外建物(家屋番号：2番21)と1枚戸をはさみ、お互い行き来できる構造となっている(写真15、16)。

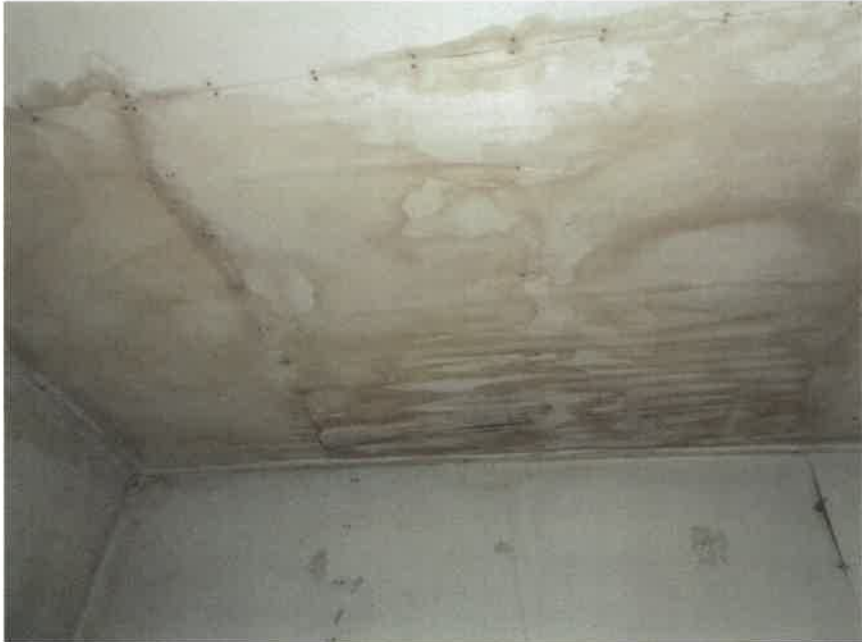
20

なお、同建物の2階には、写真20、21、22に示す部分に雨漏り跡が確認された。

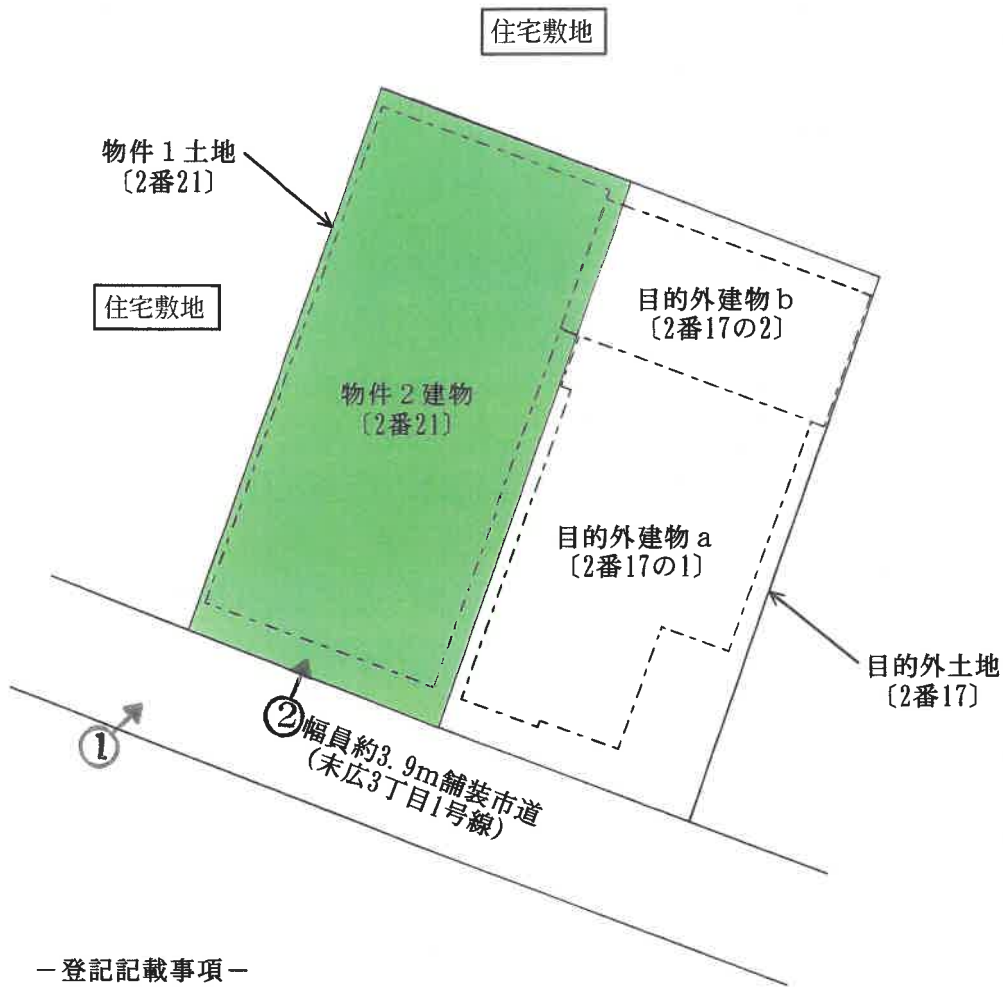
土地建物 位置関係図

- ・ 本件受命物件の形状は、添付した図面及び写真のとおりである。
- ・ その概要は、物件1土地の地上に物件2建物(2階建:登記上昭和48年7月新築)が築造され、全体として木彫品制作の作業所・物置を形成している。
- ・ なお、物件1土地の一部(北東端部分)は、その東側に築造された目的外建物b(家屋番号2番17の2)の敷地の一部となっている(「土地建物位置関係図」参照)。

- ・ 物件1土地は、そのほぼ全面が物件2建物が存立するための敷地として同建物の所有者によって占有されているが、同土地の一部(北東端部分)は、目的外建物b(家屋番号2番17の2)の敷地の一部として同建物の所有者によって占有されている(「土地建物位置関係図」参照)。
- ・ 物件2建物は、債務者会社が作業場・物置として占有している。なお、これらの占有関係の詳細は(2~4枚目)に記載のとおりである。

- ・ 目的外建物b(家屋番号2番17の2)は、上記のとおり、目的外土地(地番2番17)のほか、物件1土地の一部をもその敷地としている(「物件目録」「不動産登記簿」「土地建物位置関係図」参照)。買受人は、上記目的外建物b(家屋番号2番17の2)の、物件1土地の一部に対する使用権原につき、同目的外建物の所有者と協議する必要があるので、この点注意を要する。
- ・ なお、物件2建物は、上記目的外建物b(家屋番号2番17の2)と、1階部分において、1枚戸をはさみ、お互い行き来できるような構造となっている。この点、買受人は、これら両建物間における当該部分の利用関係につき、上記目的外建物bの所有者との間で協議する必要があるので、この点についても注意を要する。

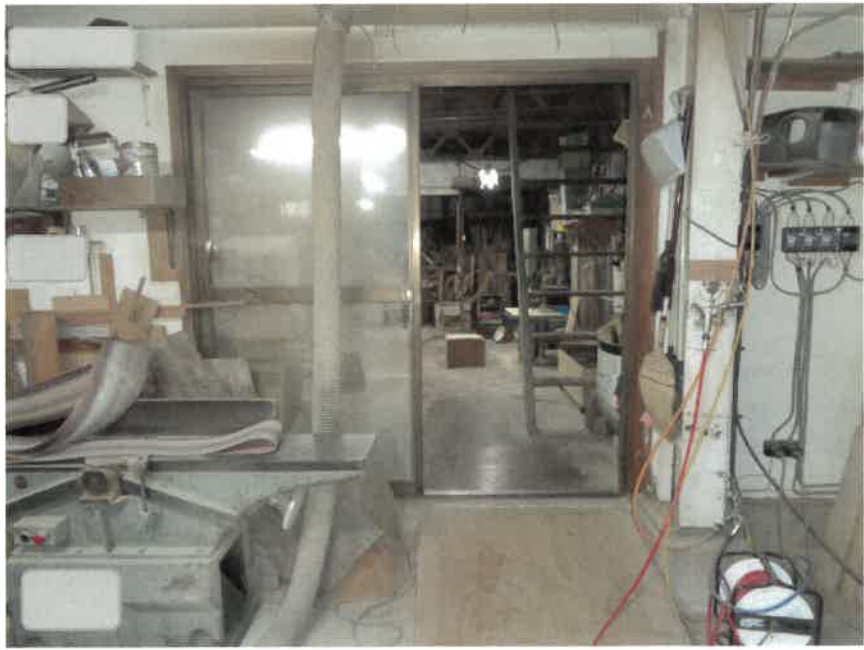
6

- ・ また、下記【目的外建物b(家屋番号2番17の2)の一部が、物件1土地をその敷地としている状況について】欄に記載のとおり、物件2建物は、目的外土地(地番2番17)上にある目的外建物b(家屋番号2番17の2)と1枚戸をはさみ、お互い行き来できる構造となっている(写真6、7)。
