期 間 入 札 の 公 告

建物の名称 げんき家族・川内

現況調査報告書

評 価 書

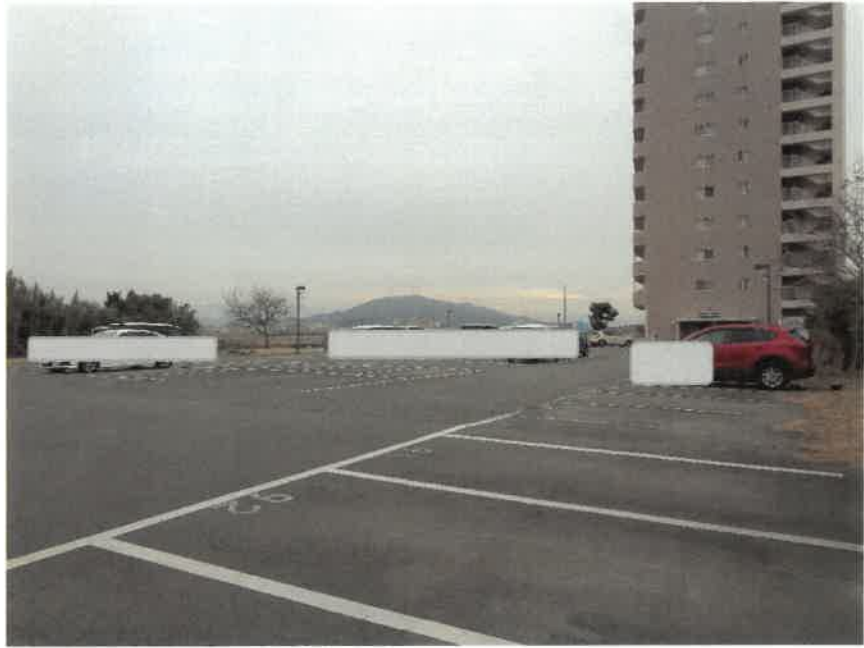
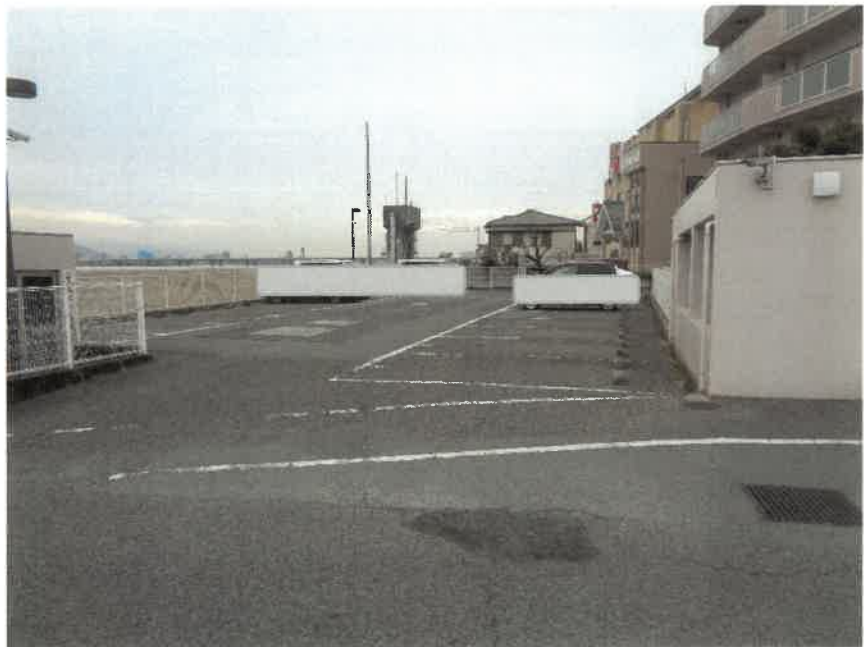
3

- ・ 本件マンションは、エレベータ1基(写真8)が設置されている。
- ・ 本件マンションは、総区画数96台分の駐車場(内借地部分74台)が存在する。使用者選定方法は先着順となっている。使用料金は1台目は4000円で、2台目からは1台につき5000円が必要となっている。現在、203号室分として貸与されている区画はない。※写真3、4参照
- ・ 本件マンションの1階部分には共用スペースとしてゲストルーム(写真10)、集会所(従前託児所として利用されていた空間を集会所として利用している)としてのスペース(写真9)がある。上記のうち、ゲストルームについては使用料金や予約の取り方について管理組合に問い合わせる必要がある。
- ・ なお、上記の従前託児所として利用されていた空間(写真9)については、管理組合では現時点において託児所として利用する予定はないとの説明である。
- ・ 地下には駐車場が設けられている(写真7)。その使用料金や申込方法については管理組合に問い合わせる必要がある。
- ・ また、写真5に示す部分にはゴミ置場(その西側にはプロパン庫)が設置され、写真6に示す部分にはバイク置場が設置されている。

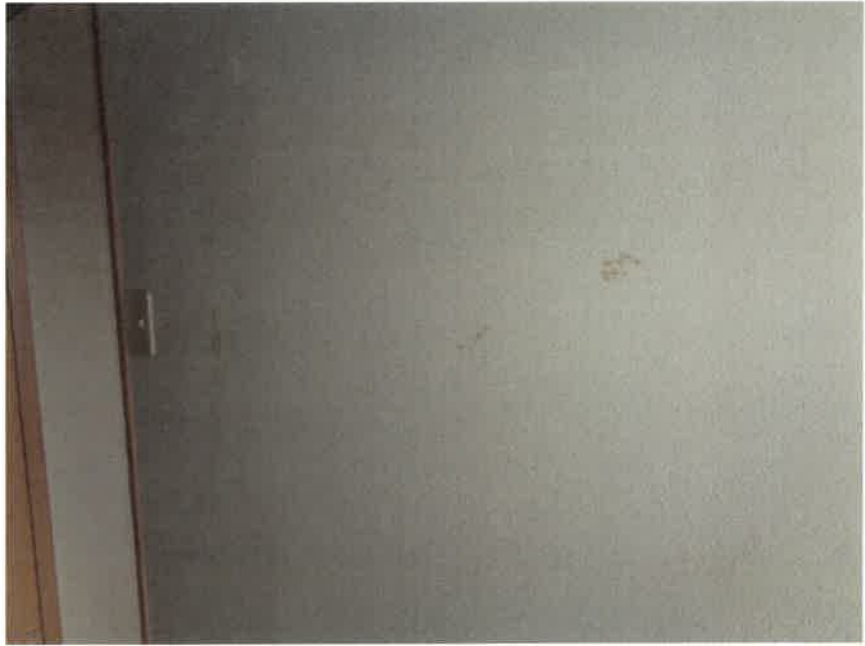
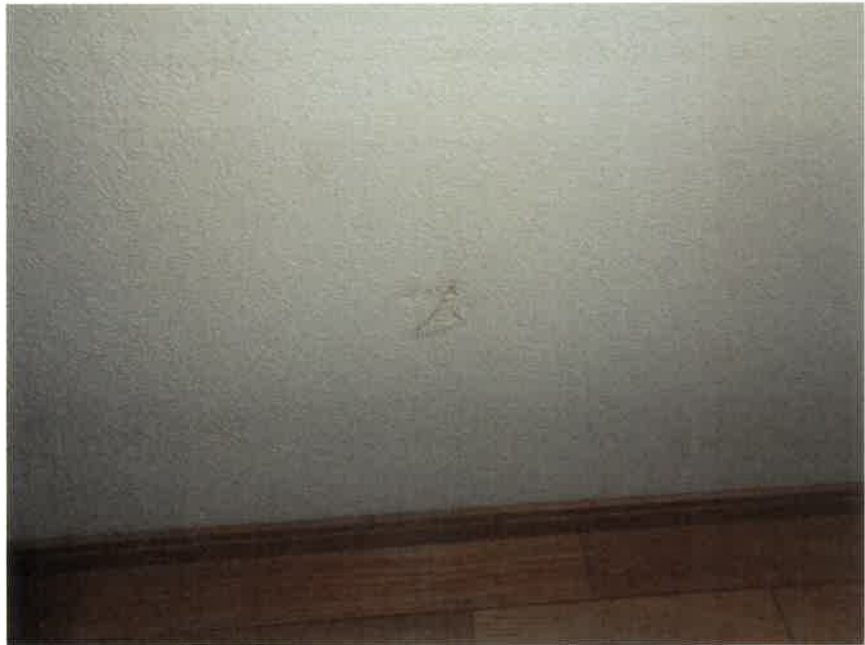
- ・ 写真11～20に示すとおり、本件目的建物(203号室)は空室となっている上、債務者兼所有者とは連絡が取れず、書面照会による回答も得られていない。もっとも、不動産登記簿の記載、管理組合の担当者の説明、その他の資料を総合すれば、本件物件は債務者兼所有者が空家のまま占有しているものと認めることができる。
- ・ 写真20に示す部分には、窓ガラスの亀裂が見られる。また、写真19に示す部分には壁面クロスの亀裂が見られ、写真17、18に示す部分には壁面クロスの汚れ、凹みが見られる。
