期 間 入 札 の 公 告

現況調査報告書

土地建物位置関係図

評 価 書

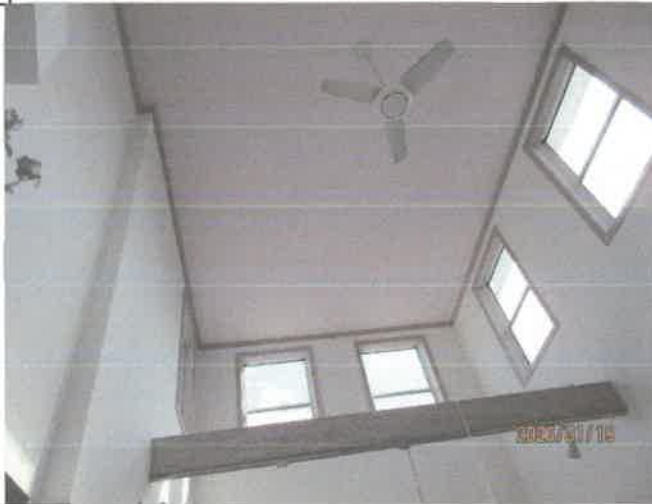
9

2階部分の
吹抜の様子

番号	所在等	登記	現況
1	所在地 地積	徳島県小松島市金磯町字土手町 71番11 宅地 264.50㎡	
2	所在 家屋番号 種類 構造 床面積	徳島県小松島市金磯町字土手町71番地11 71番11 居宅 木造スレート葺2階建 1階108.68㎡ 2階 93.19㎡ 延201.87㎡	木造スレート・ 瓦葺2階建 1階概測122㎡ 2階 93.19㎡ 延概測215.19㎡
番号	特記事項		
1	<ul style="list-style-type: none"> 管轄法務局において法14条地図及び物件1の地積測量図が備付されており、これを基に現地確認を行った。物件1土地及び隣接地は、現況でもコンクリートブロック塀により明瞭に周囲と区分けされており、規模・形状等が確認資料と概ね一致することから、登記記載と同じと確認した。 		
2	<ul style="list-style-type: none"> 物件建物は南西部分に未登記増築が行われている（当該部分に関する関係人の陳述は現況調査報告書を参照のこと）。外観は1階2階同じ広さの増築を行っているが、2階部分は全て吹抜になっており、未登記増築部分を含む現況床面積（巻尺計測による概測）を上記のとおり確認した。

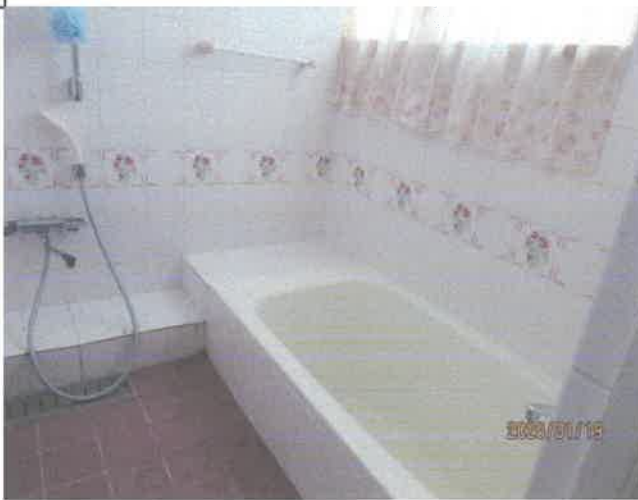
12

関係人の陳述等	
陳述者 (当事者等との関係)	陳述内容等
B (債務者兼物件2所有者)	<p>1 私は、物件2建物の所有者で、現在本件建物に、物件1土地所有者の母Aと住んでいますが、Aは入院中です。 私と母とは親子ですから、土地所有者である母Aに賃料は支払っていません。 物件2建物は、約25年前に増改築したので、面積は登記簿上より広いはずです。</p> <p>2 物件1土地につき、隣接地との間での境界争いなどはありません。</p> <p>3 物件1土地、物件2建物につき、第三者との間での貸借関係はありません。</p> <p>4 物件2建物につき、リース物件はありませんし、建物内に第三者の動産もありません。</p> <p>5 物件2建物はオール電化住宅ではありません。</p> <p>6 現在、ペットは飼っていません。 たばこを吸う者もいません。</p> <p>7 物件2建物2階は雨漏りします。 浴室は不具合によって、現在使用していません。 扉や窓等の建具も不具合だらけです。 毎年夏は、シロアリや他の虫との闘いです。</p>

風呂

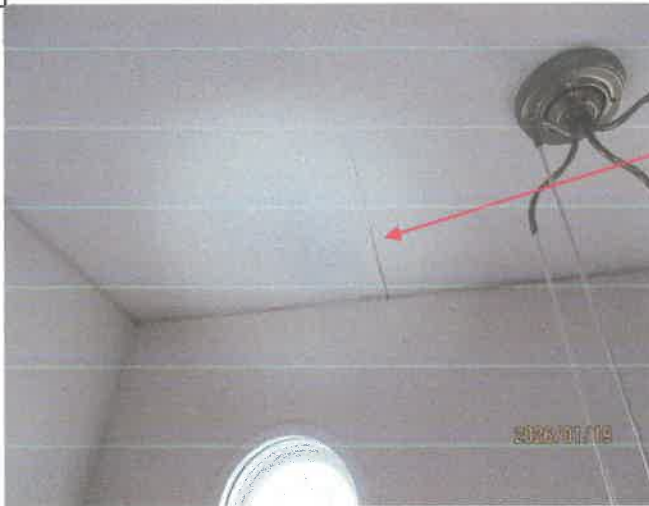
24

物件2建物（平成7年1月6日新築）は、築後約30年が経過した建物で、目視上、室内に経年劣化が認められ、関係人の陳述のとおり、内装において雨漏り痕やクロスの浮きやシミ等が確認された。

雨漏り痕

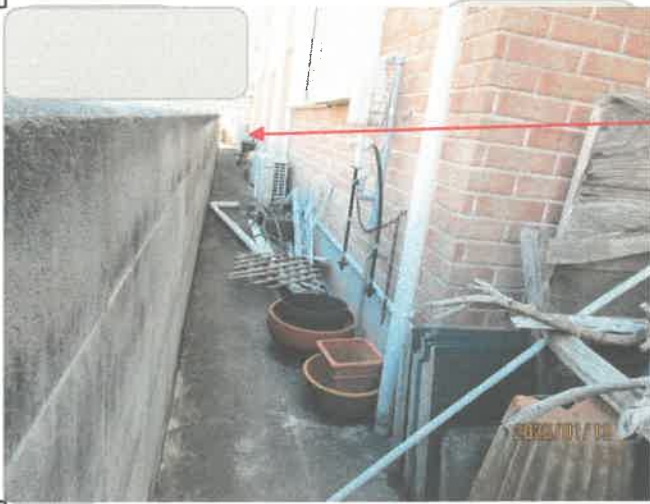
25

灯油給湯器

区 分	主である建物 (家屋番号71番11)
建築時期及び経済的残存耐用年数	建築年月日 : 平成7年1月6日新築 (登記記載) 経過年数 : 約31年 経済的残存耐用年数 : 満了
仕 様	構 造 : 木造 屋 根 : スレート葺 (増築部分は洋瓦葺) 外 壁 : 煉瓦調タイル貼り、木質サイディング等 内 壁 : クロス等 天 井 : クロス・合板等 床 : フローリング、タタミ等 設 備 : 電気、給水等
床面積(現況)	1階概測122㎡、2階93.19㎡、延概測215.19㎡
現況用途等	階層 2階建 現況用途 居宅 間取り (別添間取図を参照)
品 等	中位
保守管理の状態	やや劣る (特記事項欄参照)
建物の利用状況	現況調査報告書のとおり。
有害物質使用の有無	アスベスト含有建材 (成形板等) が使用されているか否かについては不明であり、詳細については専門機関による調査を要する。
特記事項	<ul style="list-style-type: none"> ・建物の状態確認は目視可能な範囲のものであり、設備については、競売手続において建物に付随する各種付帯設備の動作確認ができないので、正常に作動するか否かは不明である。 ・新築後約31年が経過した建物であり、外装面は経年相応の劣化が認められるほか、内装面は雨漏り等によるクロスの浮きやシミ等の損傷が確認された。 ・詳細な動作確認は行っていないが、立会人によれば浴室設備は不具合により現在使用していないとのこと (建物北西側1階キッチンの外に灯油給湯器を確認)。またその他の部屋の扉・窓等の建具にも不具合箇所があるとのことである。

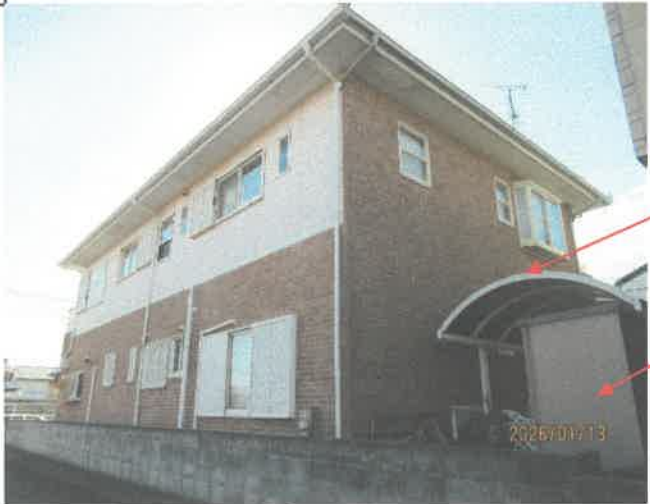
26

カーポート
(土地定着物)

プレハブ物置
(目的外動産)
