期 間 入 札 の 公 告

物 件 目 録

現況調査報告書

評価書

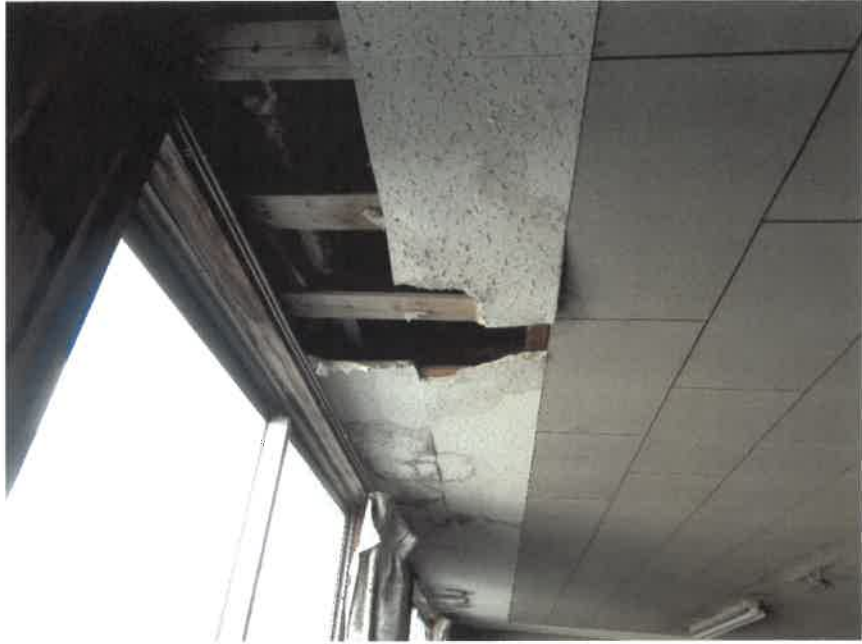
23

- ・ いずれの建物も相当な経年劣化が認められる。写真23、25、30に示す部分には雨漏り跡や天井板の脱落が認められる。また、現地調査の際、Bからは、床上を歩く際にいくつかの場所において、床材の傷みには気を付けてくださいとの説明があり、場所によっては歩行するにつき危険な可能性がある旨の説明があった。以上のとおりであり、多くの部分で老朽化が顕著である。
