物 件 目 録

現況調査報告書

(物件1、2)

評 価 書

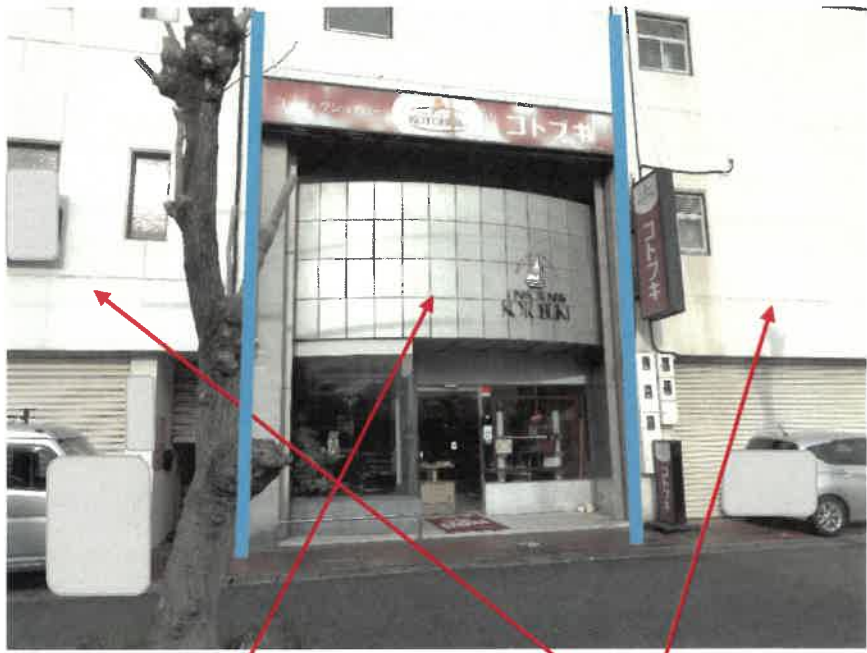
1

- ・ 本件受命物件の形状は、添付した図面及び写真のとおりである。
- ・ その概要としては、物件1土地の地上に物件2建物(3階建)が築造されている。もっとも、本件土地建物は「縦割り型の区分所有建物及びその敷地」であるところ、敷地には敷地権の設定はなされていない。
- ・ この点、本件物件は区分所有建物6戸で一棟の建物を構成しているが、図面等の資料と現況とを照らし合わせれば、物件1土地の地上に物件2建物が存在していると認めることができる。
なお、物件2建物は登記上昭和54年新築の物件である。

物件2建物（一棟の建物）

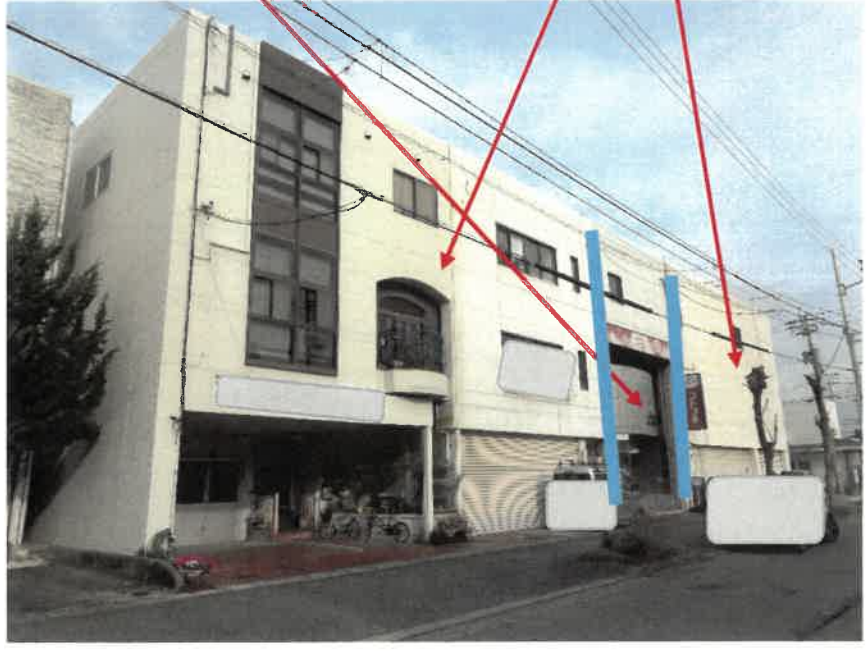
2

物件2建物（専有部分）：売却対象

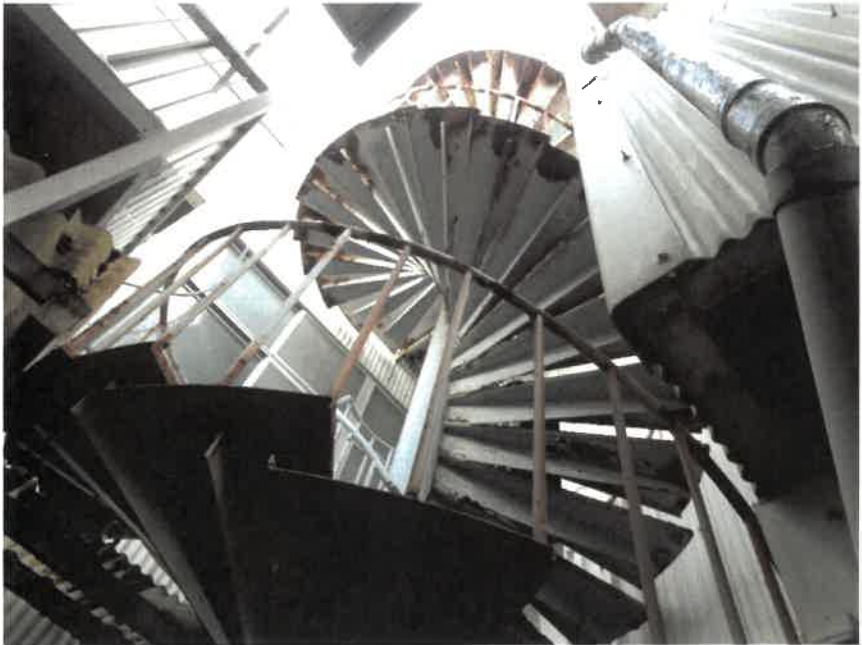
6

- ・ 陸屋根となった屋上部分では、写真28に示すように風雨による劣化が顕著に認められる。また、物件2建物の東端外側部分に設置されている螺旋階段は老朽化しており、錆が目立つ(写真6)。

建築時期及び経済的残存耐用年数	建築年月日(登記記載) : 昭和54年5月31日新築 経過年数 : 47年 経済的残存耐用年数 : ほぼ満了しているものと認められる。
仕様	構造 : 鉄骨造 屋根 : アスファルト防水等 外壁 : 吹付タイル、波板等 内壁 : ビニルクロス、あらわし等 天井 : ビニルクロス、あらわし等 床 : Pタイル、畳等 設備 : 電気、給排水、衛生等 その他 : 荷物用昇降機等
床面積(現況)	1階 約100㎡(概測) 2階 約 88㎡(概測) 3階 111.44㎡ 延 299.44㎡
現況用途等	現況用途 : 店舗・事務所・倉庫 間取り : 別添「間取り図」参照
品等	普通
保守管理の状態	やや劣る
建物の利用状況	現況調査報告書のとおり
有害物質使用の有無	アスベスト含有建材(成形板等)が使用されているか否かについては不明であり、詳細については専門機関による調査を要する。
特記事項	<ul style="list-style-type: none"> ・競売手続きにおいて建物に付随する各種付帯設備の動作確認ができていないので、正常に作動するかどうかは不明である。 ・県の担当部局(県土整備局徳島庁舎建築指導担当)によると、物件2建物は一棟全体で建築確認を了している。 ・所有者によると、過去に存在した管理組合は現在は解散しており、費用の負担等もないとのことである。また、一棟全体の外壁塗装が20年程前に行われているとのことである。 ・新築後、4~5年後に専有部分の変更工事が行われたとのことであり、2階には屋根裏部屋があるなど、現況面積が登記面積と異なっている。 ・一部天井が崩落している箇所や仕上げ材が損傷している箇所が見受けられる。 ・共用部分に当たる外階段(螺旋階段)は錆が進行しており、劣化が著しい。

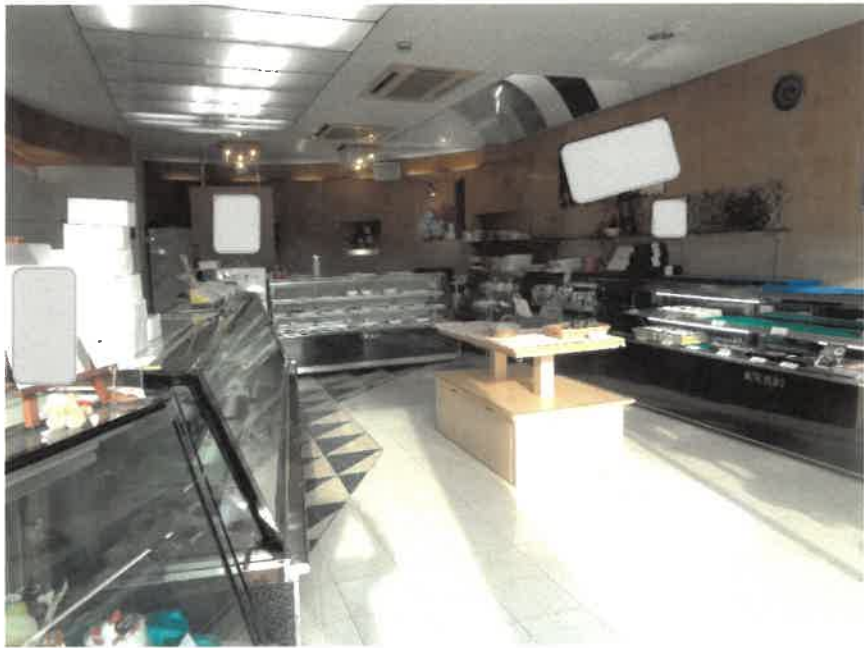
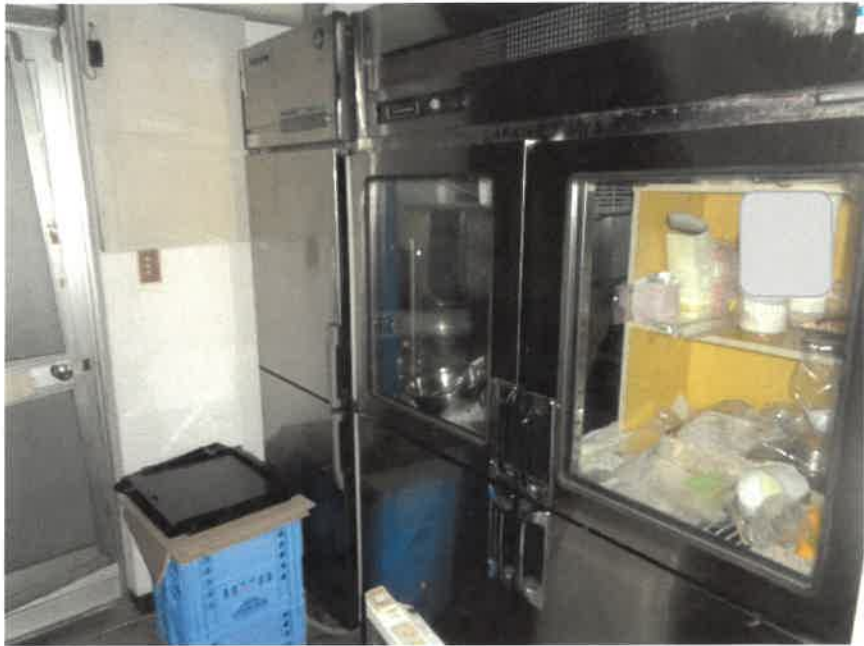
- ・ 物件2建物は登記上昭和54年新築の物件であるところ、全体的に経年劣化が顕著に認められる。本件建物には、昇降機が設置されている(写真8、14、23)。
- ・ 本件建物は区分所有建物であり、その構造上、一棟の建物を全体として機能させるべく、上水道・浄化槽・配電に関する各設備が配置されており、本件土地・建物内においても、他の専有部分との間で行き来する給排水管や配電線が存在する可能性がある。なお、公共下水道の設置により浄化槽は廃止されているが、排水管などは残置されている可能性がある。
- ・ 写真11に示す部分は、「関係人の陳述等」6において所有者が述べている、2階に存在し入口がなく使用されていない空間(屋根裏)である。ただし、入口は設けられていないが小さな小窓があり、同写真は同小窓を介して撮影したものである。
- ・ 写真16に示す部分では、壁面クロスの剥がれが認められる。また、写真21、27に示す部分では、雨染み跡と思われる状況が確認できる。また、写真26に示す部分は、雨漏り跡と料されるが天井板が抜け落ちている。
- ・ 本件建物の3階の壁面にはクロス材が貼られておらず、コンクリートブロックがむき出しとなっている(写真17、18、19、22、23)。
- ・ 建物内の目的外動産として、写真7、9に示すように業務用冷蔵庫が多数存在する。また、写真10、15、17、18、20、25に示すように、多数の目的外動産が置かれている。

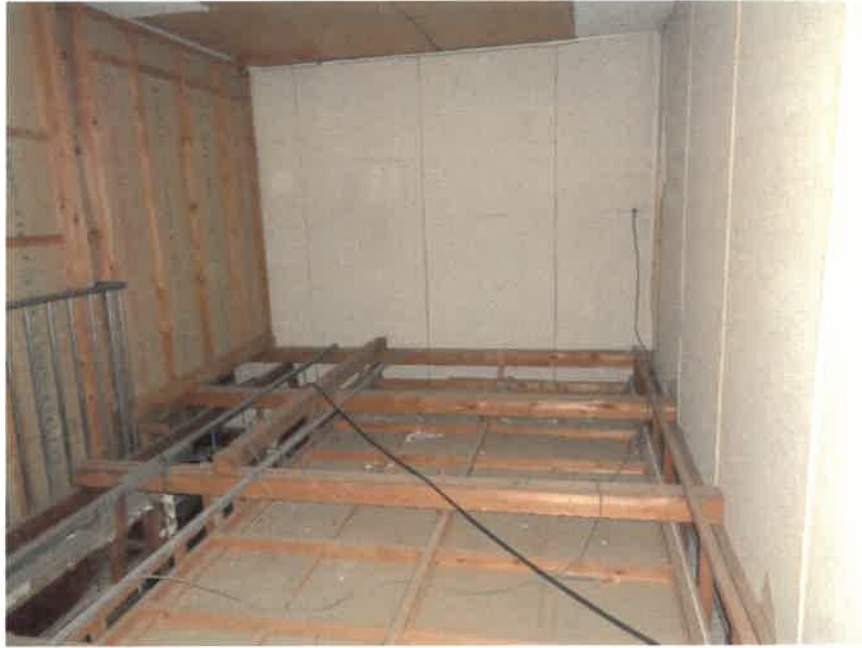
11

2階のうち、壁で囲われ入口がなく、使用されていない空間

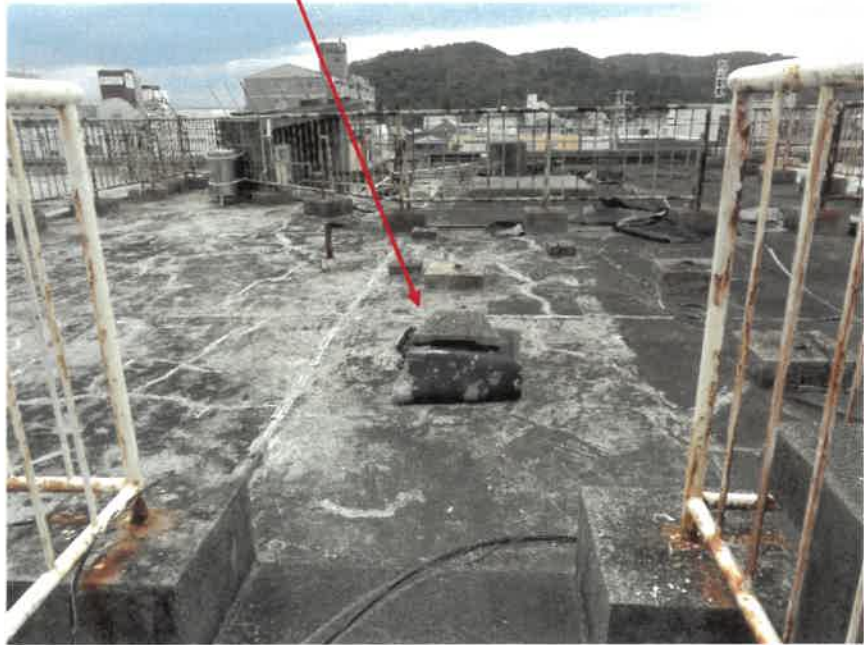
28

物件2建物（専有部分）の屋上
