期 間 入 札 の 公 告

現況調査報告書

(物件3、4)

評 価 書

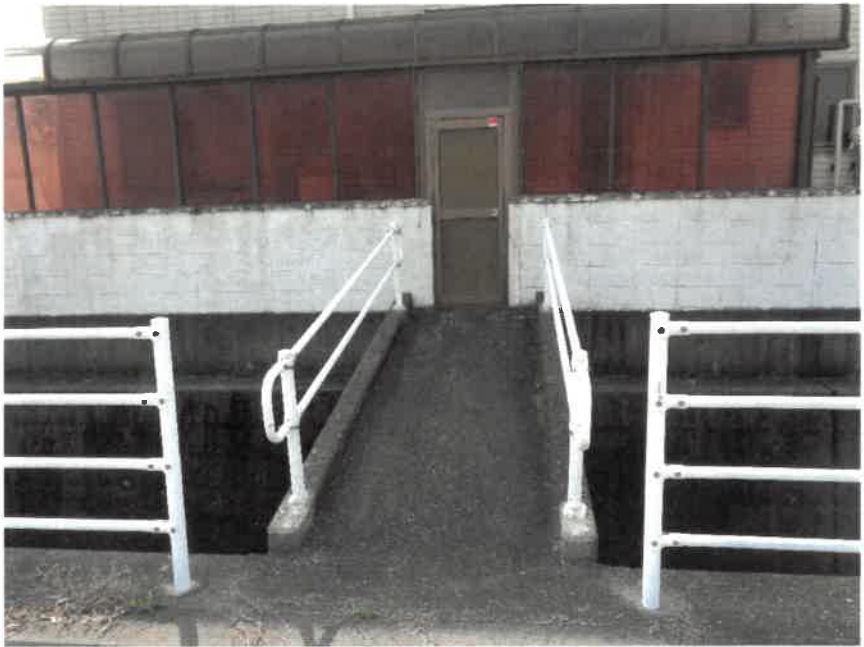
4

- ・ 物件3土地の北側に隣接し鳴門市が管理する水路には、写真4に示す床板橋が架けられている。この点、鳴門市役所の担当者によれば、同床板橋を設置することにつき上記水路の占用許可の申請は出されていないとの説明であった。この点、買受人は、上記床板橋を存在させることの可否につき、鳴門市役所の担当部署に確認することが望ましい。

特 記 事 項	<ul style="list-style-type: none">・ 接面する市道の土地（目的外土地479番）の所有名義は鳴門市である。・ 敷地は全体的に東側接面部分より0.5m程度高い。・ 北側水路に幅約1.5mの床板橋が設置されているが、市の担当部局（下水道課）での聴取によると水路の占用許可の記録はないとのことである。
---------	---

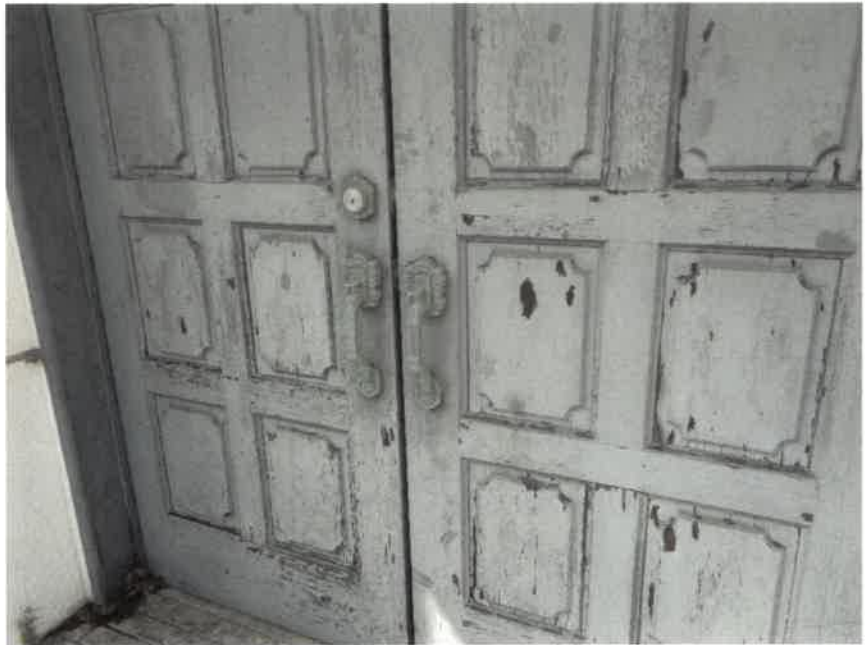
8

- ・ 物件4建物は登記上昭和61年新築の物件であるところ、全体的に経年劣化が顕著に認められる。外壁のうち写真9、10に示す部分には外壁材にクラックが入っている状況が認められる。
- ・ また、写真11に示す部分では外壁柱の塗装が劣化し剥がれている状況が確認できる。シーリング材は全体的に劣化している。写真8に示す部分では、物件3土地を囲む塀の東端部分に設けられた入口門扉のドアの表面がかなり劣化している状況が確認できる。
- ・ 動物を建物内部で飼育したことがあるとの説明であるが、現況目視上、そのことを原因とした格別大きな損傷部位は確認できなかった。また、顕著な雨漏り跡も確認できなかった。
- ・ なお、本件建物の内部には所有者やその家族の家財道具が多数存在するので、買受人はこの点注意を要する。また、未登記附属建物4-2(所有者によれば猫小屋)は、屋根の仕上げ材が損傷している。

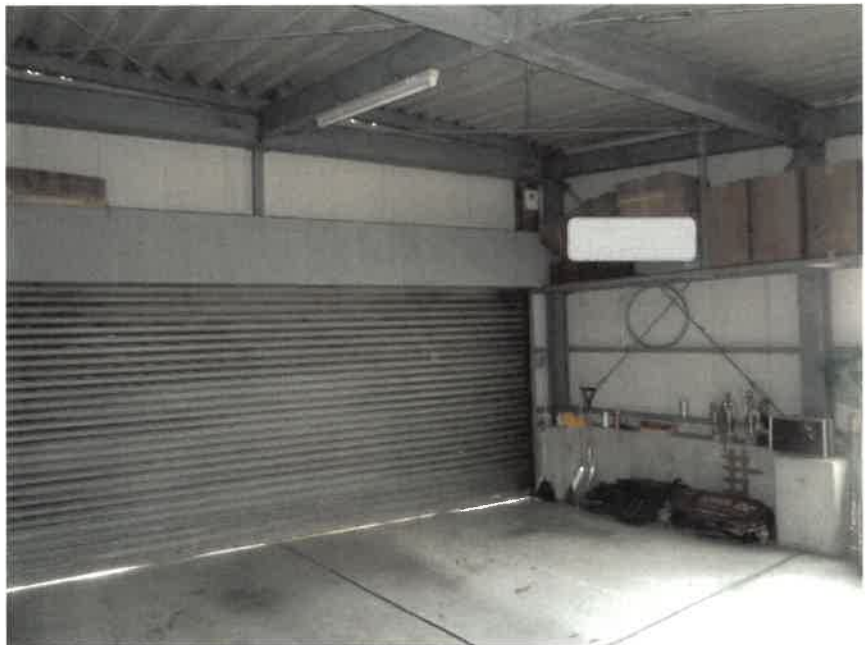
20

- ・ 物件3土地は、その全面が物件4建物の敷地となっており、同土地の四方は塀で囲まれている。したがって、敷地内に自動車を進入させることはできないが、物件4建物の附属建物符号1は「車庫」であり、同車庫内に自動車を収納することができる(写真20)。
