## 期 間 入 札 の 公 告

## 現況調査報告書

# 土地建物位置関係図

# 評 価 書

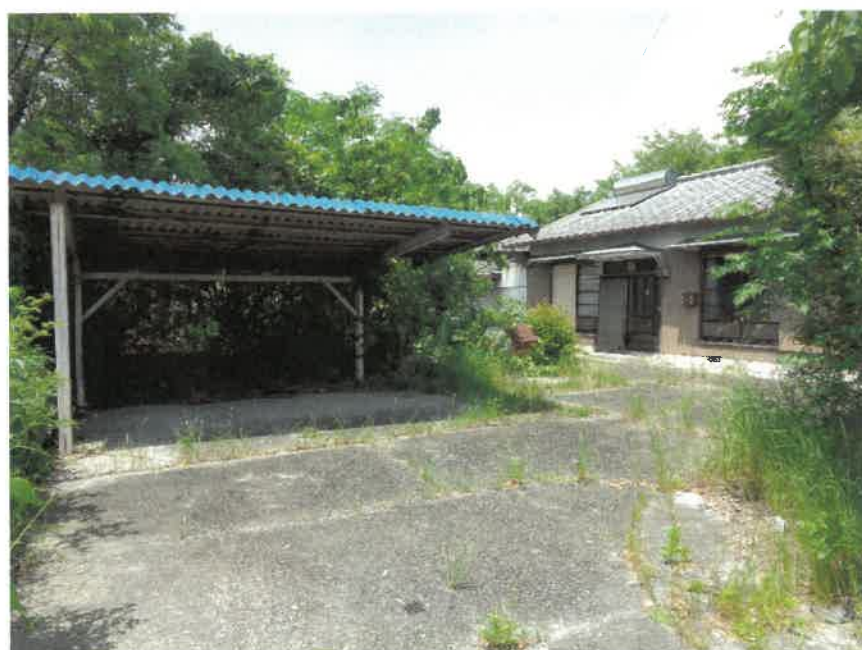
2

- ・ 物件1、2土地は一体画地を形成し、その全面が物件4建物の敷地となっている。物件1、2土地は、本件調査時点より約10年以上前から人が立ち入らない物件となっており、写真1～19に示すように、雑木、雑草が生い茂った状態である。写真10に示す部分など複数箇所ブロック塀がひび割れ、傾きが見られる。
- ・ 写真13に示す部分では、物件1、2土地内に生息した樹木の枝が隣地まで越境しており、買受人はこの点注意を要する。
- ・ さらに、写真12、15に示す部分では、物件1、2土地内に生息した樹木の枝が隣地まで越境している関係から、隣地所有者から、農機具を移動させる際に邪魔になるということを理由に、越境した枝を伐採してほしい旨の要望が出ている。
- ・ また、物件3土地は、一体画地を形成する物件1、2土地内の北辺部分に設置されたブロック塀のさらに北側部分に存在し、物件1、2土地とは一体画地を形成していない。物件3土地は、物件1、2土地の北辺に隣接する位置に存在しており東西に細長い形状である。同土地は、登記記録上は用悪水路となっているが、現況目視上は、写真15に示すように、水路としての外見を呈していない。
- ・ なお、物件3土地のさらに北側には目的外土地(地番2番4：地目は雑種地)が隣接しているが、同目的外土地の所有者は同土地を通路として利用しているところ、農機具を通行させる際には物件3土地上をも通行している可能性がある。この点、買受人は、物件3土地の権利関係につき、上記目的外土地(地番2番4)の所有者と協議することが望ましい。

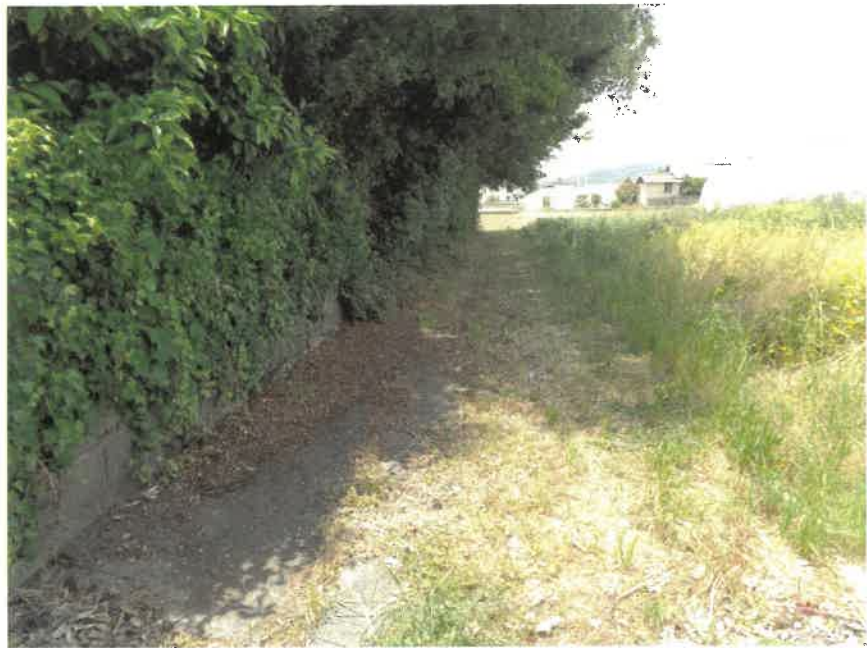
15

| その他の事項 | ・ 物件 3 土地(登記地目：用悪水路)は、一体画地を形成する物件 1・2 土地の北<br>辺に築造されたブロック塀(一部ブロック塀がない部分もある)の外側(その北側)<br>に存在し、物件 1・2 土地との関係では一体画地を形成していない。<br>・ なお、物件 3 土地は現況目視上の現況として水路状の形状はなく(写真15)、<br>かつ、同土地のさらに北側に隣接する目的外土地(地番 2 番 4：雑種地)との間<br>には両土地の境界線を徴表する障壁等がなく、現況目視上の境界が判然とし<br>ない。 | | |

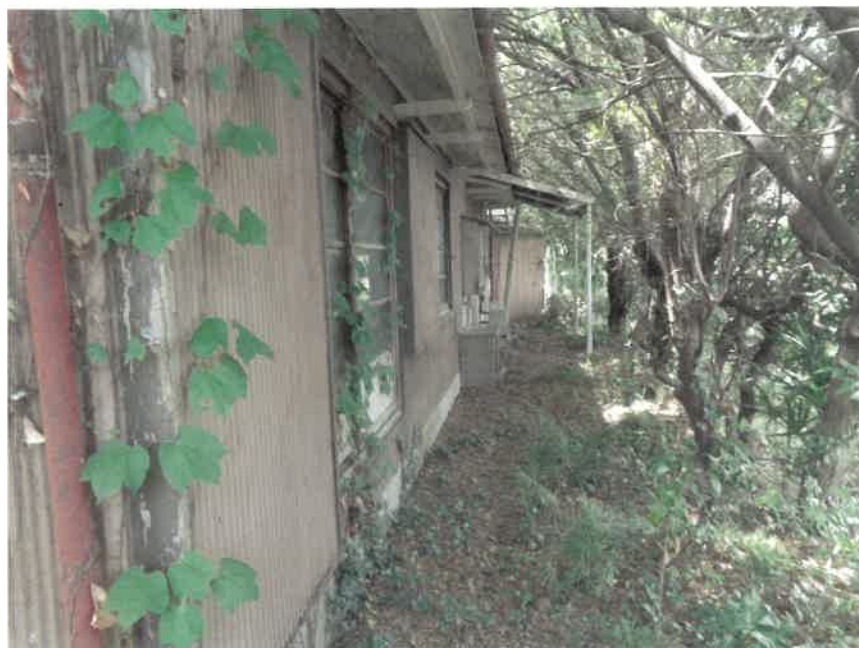
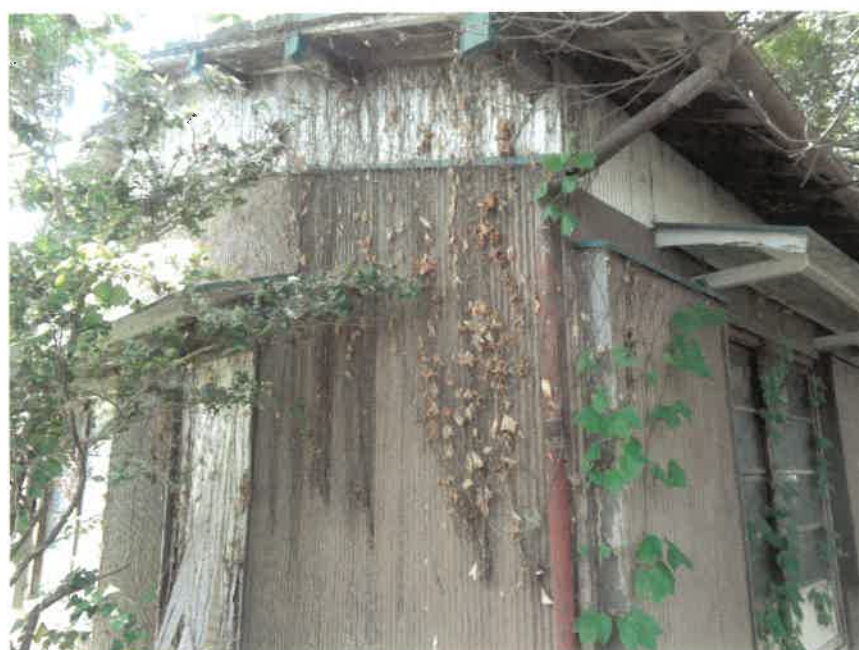
- ・ 物件4建物のうち「主である建物」については、全体的に経年劣化が極めて顕著であり、多くの部分で雨漏りが生じているものと思料された。
- ・ 写真17、18に示す部分では、建物外側に藁が巻き付いている状況が見られる。写真21、24、29に示す部分では雨漏り跡と思料される雨染みが確認できる。写真22、25、33に示す部分では畳材の腐食が見られる。写真31に示す部分では内壁が黒ずみ劣化している様子が認められる。写真35に示す部分では天井及び壁面にカビ等による汚れが目立つ。写真26、27に示す部分には建物内部まで雑草が進入しているのが確認できる。写真32に示すように家財道具が放置されている。
- ・ 外観目視上は上記の点を確認されたが、全体的にみて、外見上判明しない部分に建物の劣化が存在する可能性があるので、この点注意を要する。

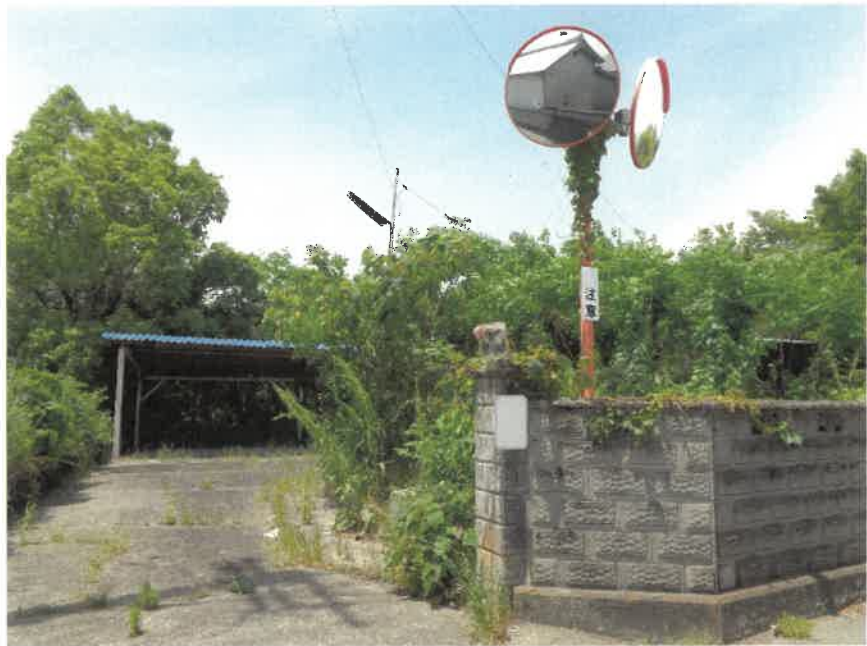
19

| 占有者及び占有権原 | | |
|---|---|---|
| 占有範囲 | ■ 物件1土地の南東端部分(写真19、「土地建物位置関係図」参照) | |
| 執行官の意見 <input type="checkbox"/> 上記のとおり    ■ 下記のとおり <input type="checkbox"/> 「執行官の意見」のとおり<br>写真19に示す部分では、本件土地内にカーブミラーが設置されている。<br>この点、債務者によれば、相当前から設置されているもので、そのまま設置することを黙認しているとの説明であった。<br>また、阿波市役所の担当部署(維持管理課)に確認したところによれば、同カーブミラーは阿波市が設置しているものであるが地主には地代は支払われておらず、無償にて設置させてもらっているとの説明である。なお、買受人において同カーブミラーの移転を希望する場合であっても、同ミラーの代替設置場所を確保する必要がある、直ちには移転できない場合があるのでご了承いただきたいとのことであった。 | | |

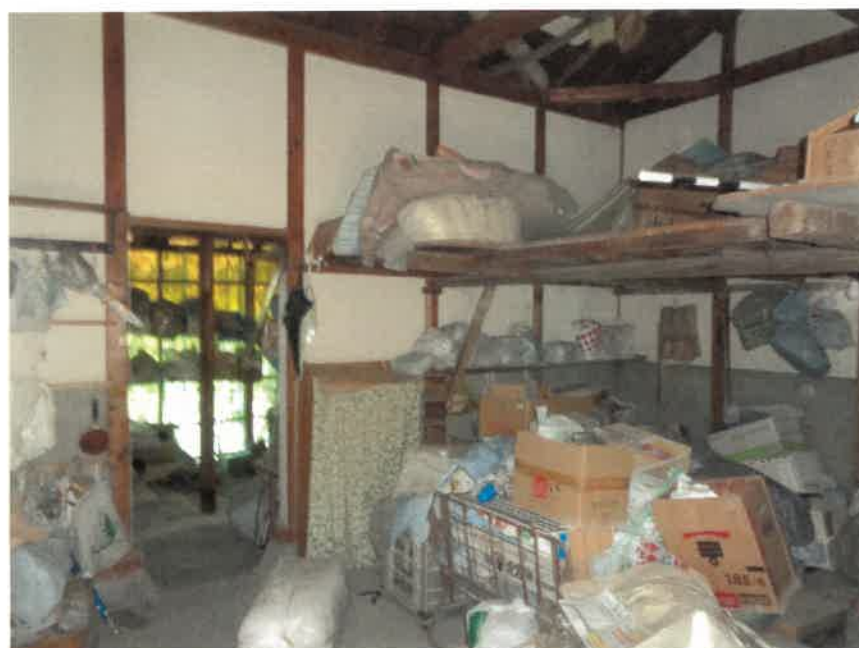
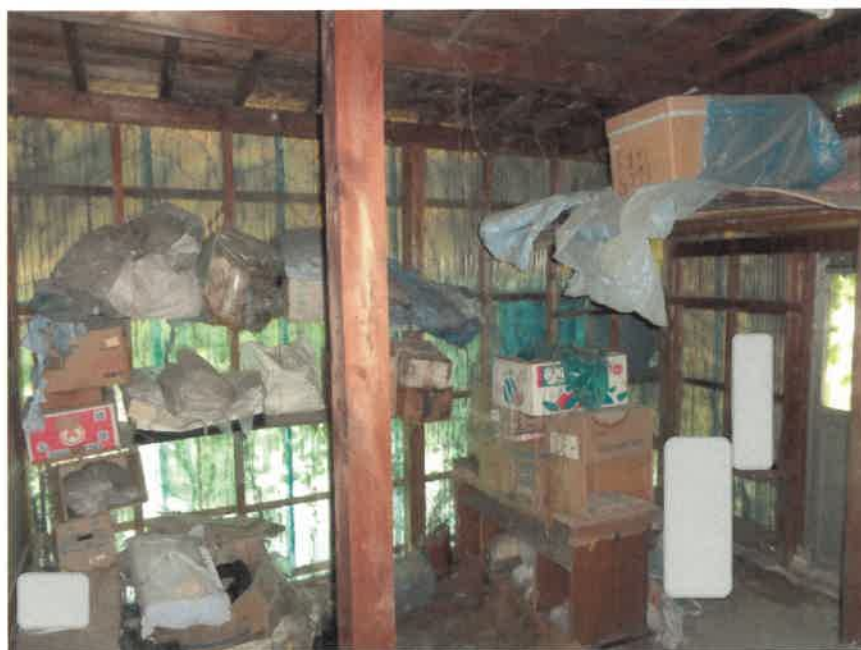
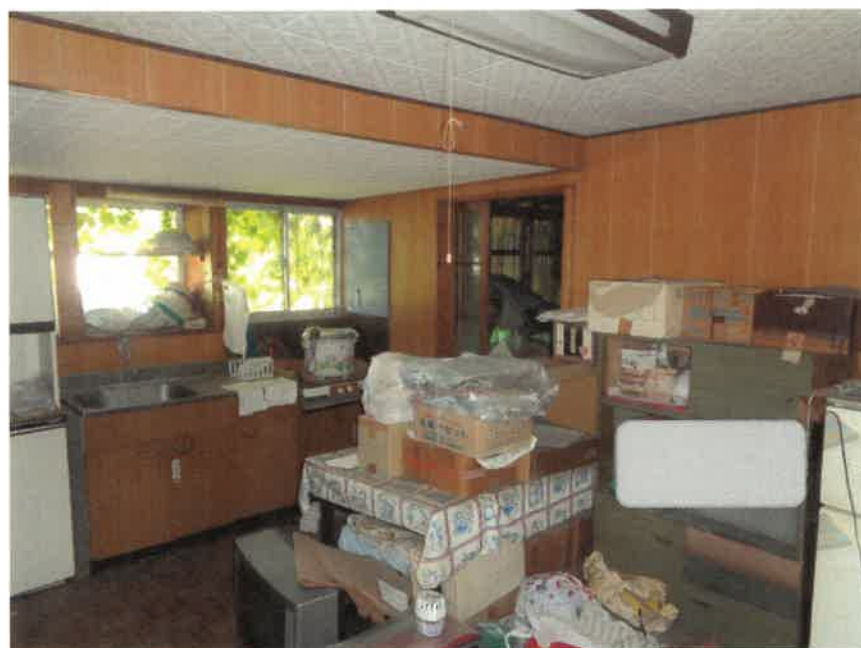
- ・ 写真38～40に示すように、多数の家財道具が放置された状態となっている。写真43、48に示す部分では雨漏り跡と思料される痕跡が確認できる。写真44、45に示す部分には室内に雑草が進入してきている状況が確認できる。
- ・ 「附属建物」についても、外観目視上は上記の点を確認されたが、全体的にみて、外見上判明しない部分に建物の劣化が存在する可能性があるので、この点注意を要する。
