## 期 間 入 札 の 公 告

1 所 在 徳島県吉野川市川島町学字西出目  
212番地、210番地、211番地1、211番地  
2

## 現況調査報告書

# 評 価 書

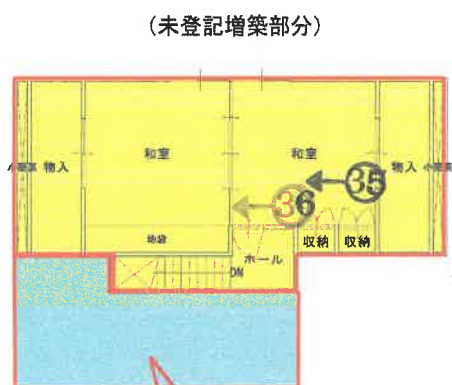
2 階平面図

※板張りの壁によって  
囲まれた未利用空間

- ・ なお、物件3建物(主である建物)の2階の一部(「間取図」において水色で表示された部分)には、板張り壁で囲まれた未利用の空間が存在する。同空間には入口や窓はなく、外部からは完全に遮断されている。同空間は屋内における用途性に欠けるから床面積には算入されないものと思料される。

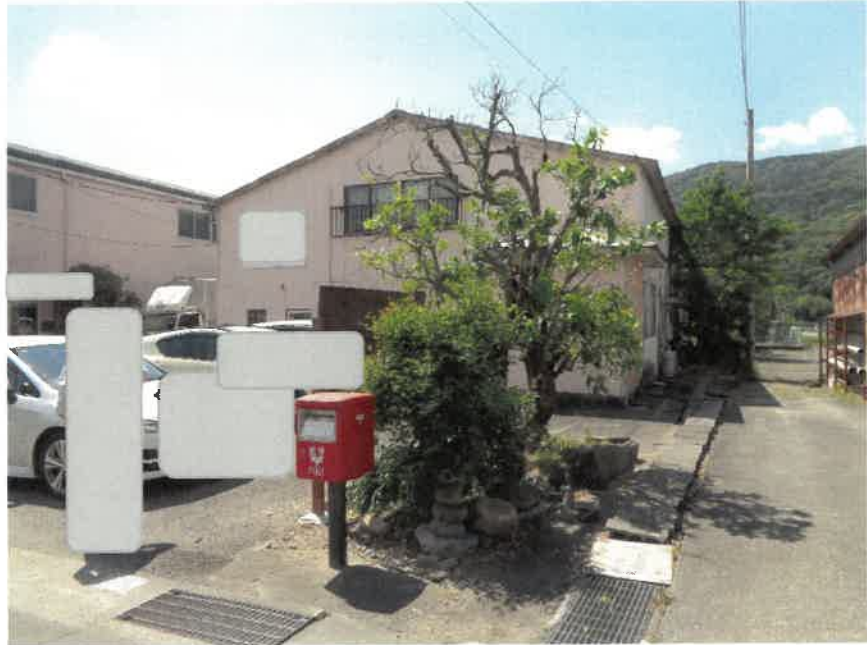
3

北西角部分（現況調査報告書の土地建物位置関係図に「郵便ポスト」と記載のある部分、同報告書の写真3）につき、日本郵便株式会社が占有している。同人の賃借権は抵当権に後れる。

| 占有者及び占有権原 | | | |
|---|---|---|--|
| 占有範囲 | | ■ 物件2土地の北西角部分（「土地建物位置関係図」、写真3参照） | |

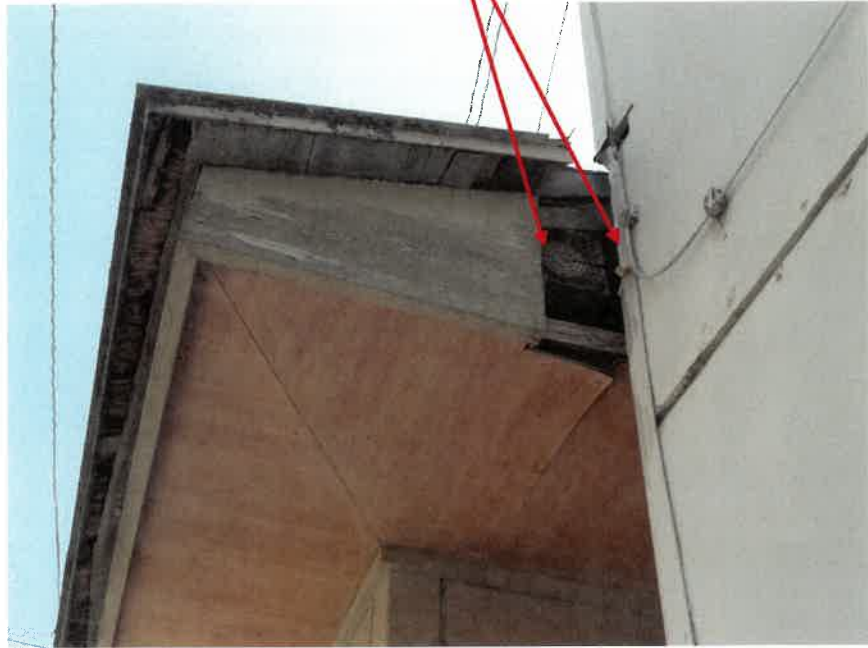
15

- ・ 本件建物内には、家具類、在庫品、機械設備や什器備品、木材、集塵機のダクトなどがそのまま置かれた状態となっている。
- ・ 写真31に示す部分では、踏むと抜け落ちそうなくらい床に軋みが認められた。また、写真36に示す部分では、雨漏りによる影響と思料される天井材の剥がれが見られた。
- ・ 写真15に示す部分では、物件3建物の未登記附属建物(便所)部分が西方向へ傾いており、その影響で生じたと思料される隙間が認められる。
- ・ 写真16に示す部分(物件1建物1階)には、床下に井戸が存在する。平常時には、同井戸は、周りの床材と同一色による蓋で閉められた状態となっている。

傾いた影響で生じたと思われる隙間

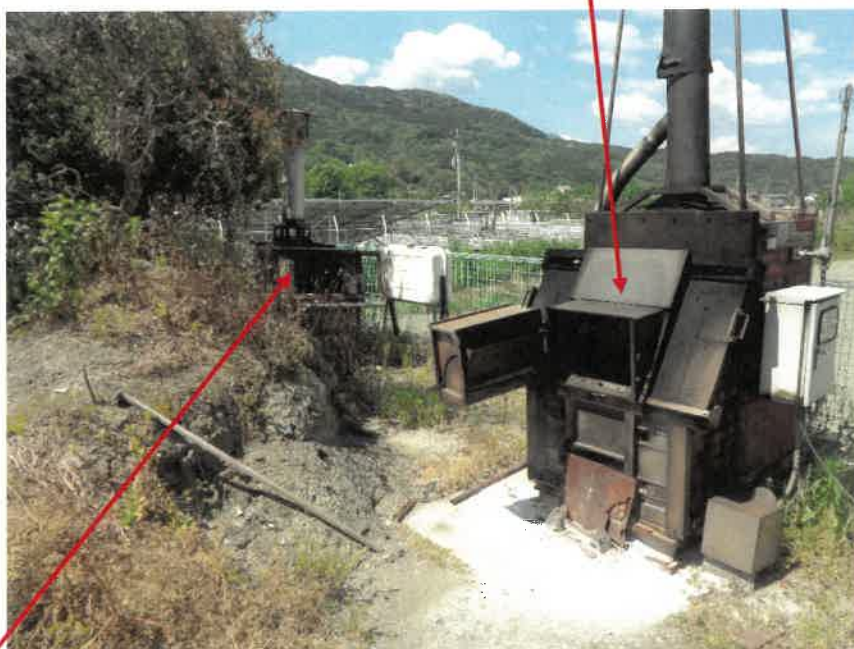
| 番号 | 名称 | 製造会社 | 個数 | 所有者 | 設置<br>時期 | 評価額 | 【写真】 |
|---|---|---|---|---|---|---|---|
| 21 | A T O式焼却炉 | エーテオー株式会社 | 1 | 建物所有者 | 不明 | 不明 | 57 |
| 22 | H I M A C焼却炉 | ハイマック工業株式会社 | 1 | 建物所有者 | 不明 | 不明 | 57 |

機械番号 21

機械番号 22

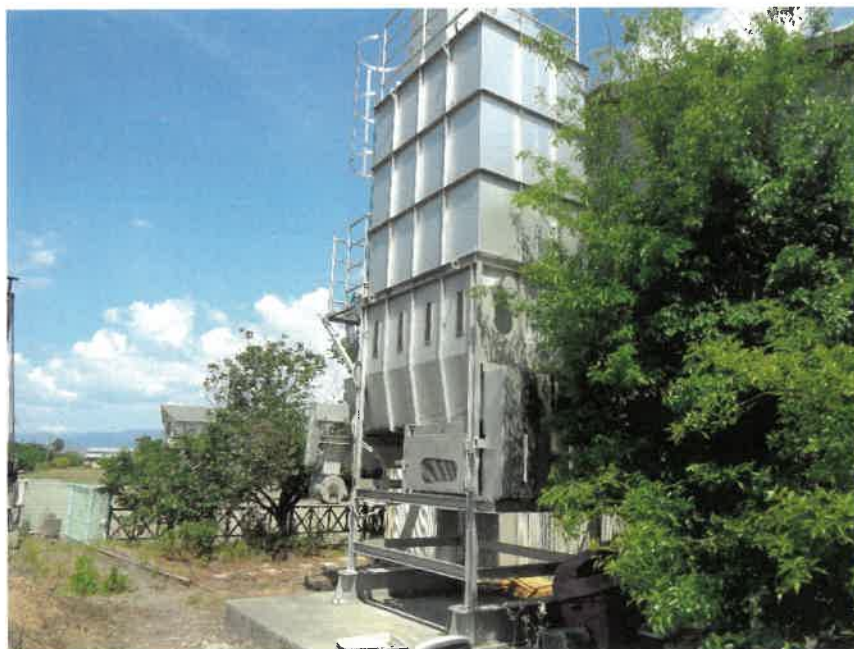
| 番号 | 名称 | 製造会社 | 個数 | 所有者 | 設置<br>時期 | 評価額 | 【写真】 |
|---|---|---|---|---|---|---|---|
| 23 | 集塵機 (建物固定式) | 大気テクノ株式会社 | 1 | 建物所有者 | 不明 | 不明 | 58 |
