## 期 間 入 札 の 公 告

構 造 鉄骨造陸屋根 3 階建

## 現況調査報告書

# 評 価 書

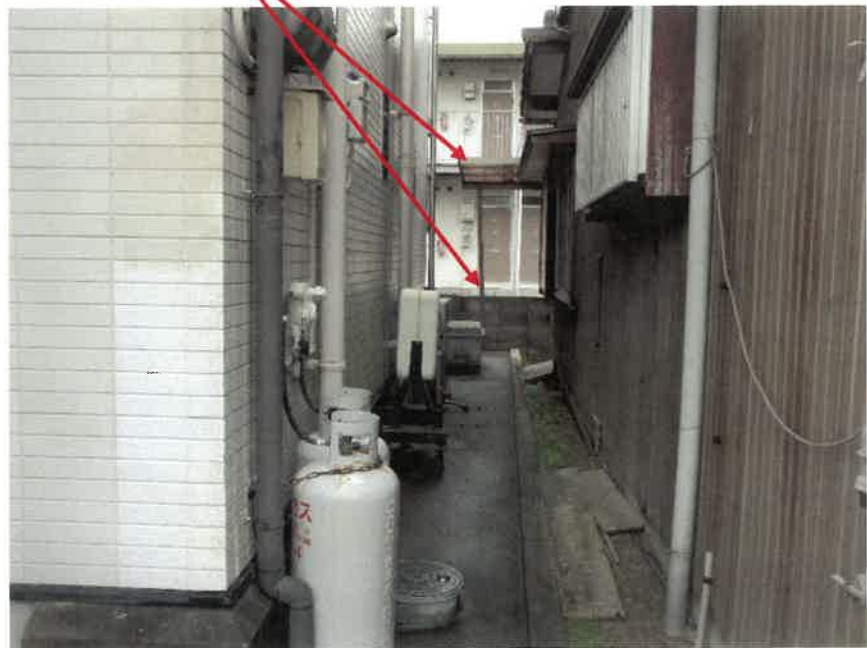
4

- ・ 物件1土地の北西側に隣接する目的外土地(地番15番8)上の建物の差掛け(含:支柱)が、本件土地内へ越境してきている(写真4)。なお、債務者兼所有者によれば、同目的外土地及び地上建物には居住者はおらず、債務者兼所有者が物件1・2で居住し始めたころから空家のままであるとのことである。

越境している差掛けと支柱

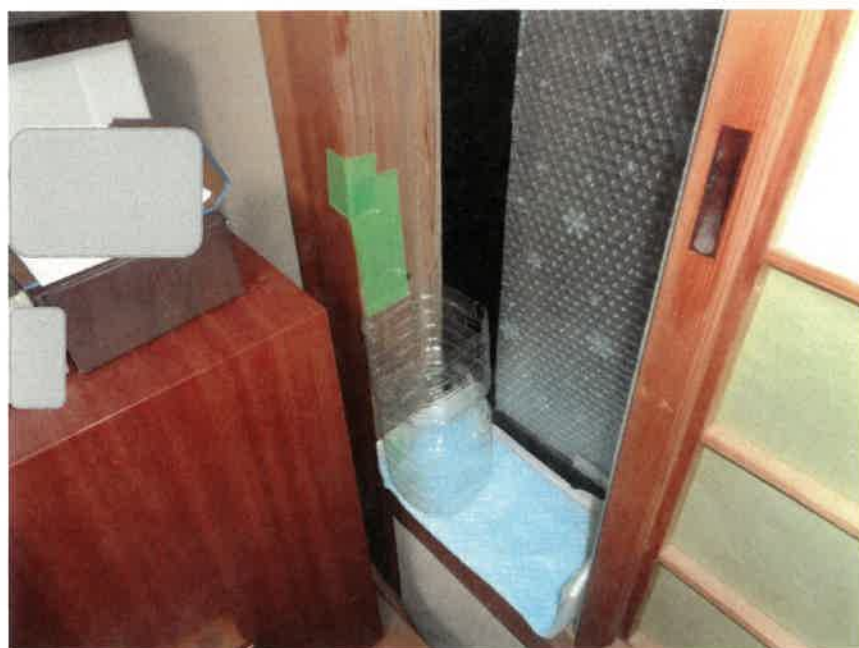
12

| 関係人の陳述等 | |
|---|---|
| A (債務者兼所有者)及び<br>B (A の配偶者) | <p>1 この物件は私(A)が所有し、家族で居住しています。本件土地につき、他人との間で境界に関する紛争はありません。また、本件土地建物について、他人との間での貸借関係ありません。</p> <p>2 本件建物の内部で、小型犬一匹を飼育しています。</p> <p>3 この建物は、全体的に雨漏りがひどい状態です。修理してもらった業者からは、欠陥住宅だと指摘されました。修理をしてもらった後も、雨漏りは続いています。</p> <p>4 この家は、中古住宅で買ったのですが(新築後約10年後に購入)、買ってから1～2年後に、この外灯(写真5)が、雨水の関係で漏電しました。</p> <p>5 平成27年には、雨漏りを直すため東面一体の外壁を張り替えました。また、令和2年12月末には、屋上の防水工事をしました。その他、雨水が中に入ってくるのを止めるため、外壁のあらゆる場所に、私達が自力で、コーキングをしました(写真6、7、8、27、28)。</p> <p>6 今でも、雨漏りがしている部分(内部)には、付箋(テープ)を貼って、その場所が判るようにしている部分があります。これらが、今でも、雨水が入ってくる部分です(写真12、13、14、15、16、19、20、24、30、35)。</p> |

- ・ 物件2建物は平成10年新築の物件であるが、債務者兼所有者によれば、下記に示すように雨漏りの被害が多である旨の説明があった。よって、以下の点につき、買受人は特に注意を要する。
- ・ 「関係人の陳述等」に記載のように、雨水が入ってくると指摘された部分には、雨染みや、雨水によって変形した板材が確認された(「関係人の陳述等」4～6に指摘した写真参照のこと)。
- ・ 債務者兼所有者によれば、屋上の防水工事を施した後は、3階については雨漏りが改善されたとの説明である。もっとも、2階及び1階では、雨漏りが続いており、特に、1階での状態が悪いとのことである。
- ・ 雨漏りの特徴としては、天井部分よりも、内壁の側面部分と窓枠部分に、その影響と見られる痕跡が多く見られた。
- ・ 雨水対策としてペットボトルを切り抜いて作成した水受けが、玄関の入口ドアの内側(写真20)のほか、雨水が多い部分に設置されている(写真12、15、22)。
- ・ 2階の西側の洋室では、床上に、歩くと軋む部分があった。また、写真26、33に示す部分など(他の部分でも同様)では、窓際の部分に位置する床材の劣化状況が顕著である。
