## 期 間 入 札 の 公 告

## 物 件 目 録

## 現況調査報告書

# 評 価 書

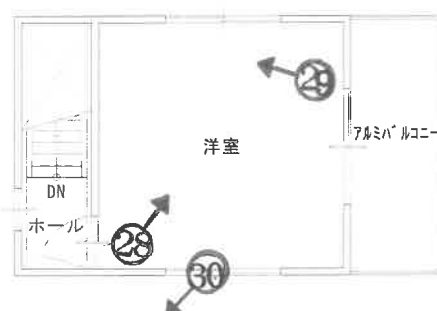
1階平面図

物件2建物（附属建物2-1：符号1）

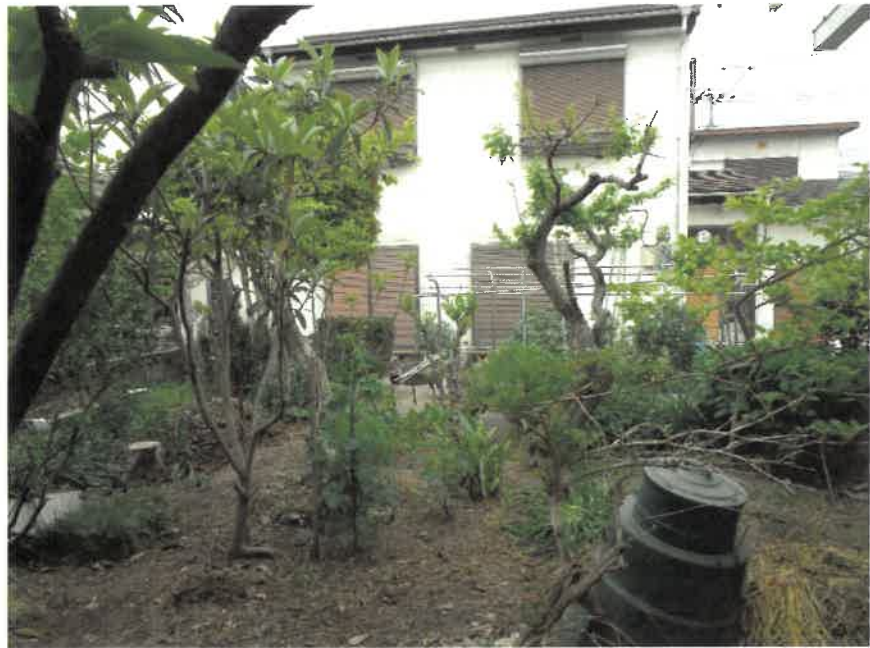
11

- ・ 物件1土地のほぼ全域が物件2建物が存立するための敷地として利用されているが、南端の一部には家庭菜園状の形状をした部分がある(写真11)。
- ・ なお、写真40に示す部分では、南側に隣接する目的外土地(地番38番1)上の屋根の一部が、物件1土地上へ越境している可能性がある。
- ・ また、写真41に示す部分では、南側に隣接する目的外土地(地番38番1)のコンクリート基礎の一部が、物件1土地内に越境している可能性がある。
- ・ また、写真41に示すように、物件1土地内に存在する樹木の枝の一部が、南側に隣接する目的外土地(地番38番1)に越境している可能性がある。
- ・ 以上から、上記越境の可能性に関し、買受人は隣接土地及び同土地上の建物の各所有者との間で、これらの権利関係につき協議しておくことが望ましい。
- ・ 写真42に示す部分には、今は使用されていない井戸を蓋で覆った状況が確認できる。

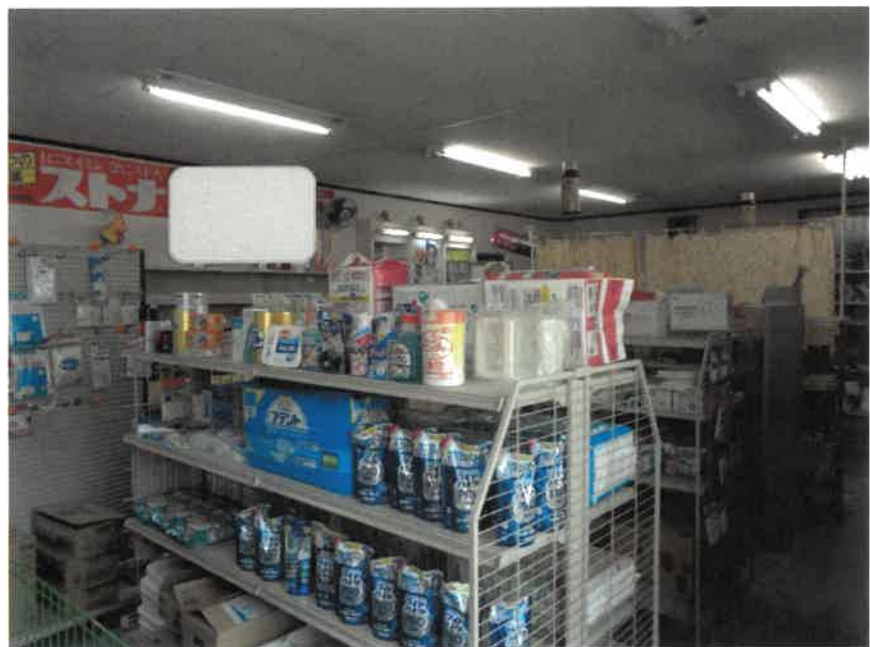
12

- ・ 写真12、13、14に示すように、附属建物符号3(店舗)内には、薬局を営んでいた際の商品としての薬品が多数残置されている。この点、残置された物品が薬品であることに鑑み、買受人は所有者から説明を受けるなどし、その処分につき特に注意をする必要がある。
- ・ また、Aの説明によれば、業者を使って附属建物符号3(店舗)の天井裏に断熱材を設置してもらったことがあるが、取り扱った業者によれば断熱材が入ったビニールが裂ければ人体に良くない影響を与える物が含まれている旨の説明を受けたとのことであった。そこで、同様の件につきBにも確認をしたが、Bとしては、その件について詳しいことは知らないとの説明であった。なお、上記の点については専門家による調査によらなければ詳細は明らかとはならないと思料される。

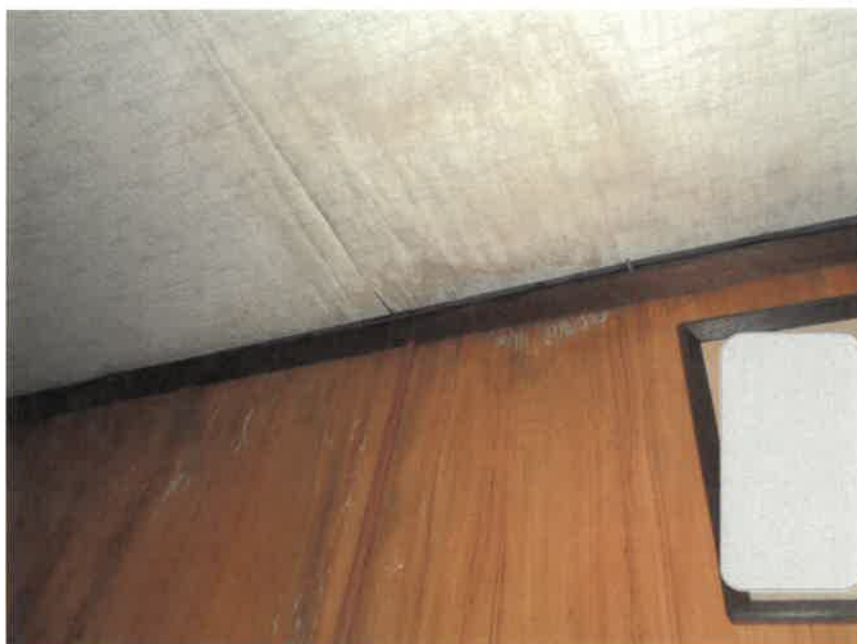
27

- ・ 物件2建物は、主である建物のほか、登記された附属建物が3個、未登記の附属建物が2個によって構成されているが、そのうち登記された部分についての新築時期は、Bによれば昭和51～61年頃との説明である。また、未登記の附属建物2個については、いずれも30年以上前から存在していたとの説明である。したがって、相当の経年劣化が顕著に認められる。
- ・ 特に、写真27、29に示す部分では、雨漏り跡が認められる。また、附属建物符号3(店舗・居宅)の台所・食堂とされている部屋では歩く際床材の軋みが確認された。また、写真30、33、34に示す部分では屋根材が風雨で傷み崩落している状況が見られる。また、写真35に示す部分では、壁面の板材の劣化が極めて顕著である。さらに、写真38、39に示す部分では、床材が抜け落ちているほか、屋根材に穴が開いているのが確認できる。

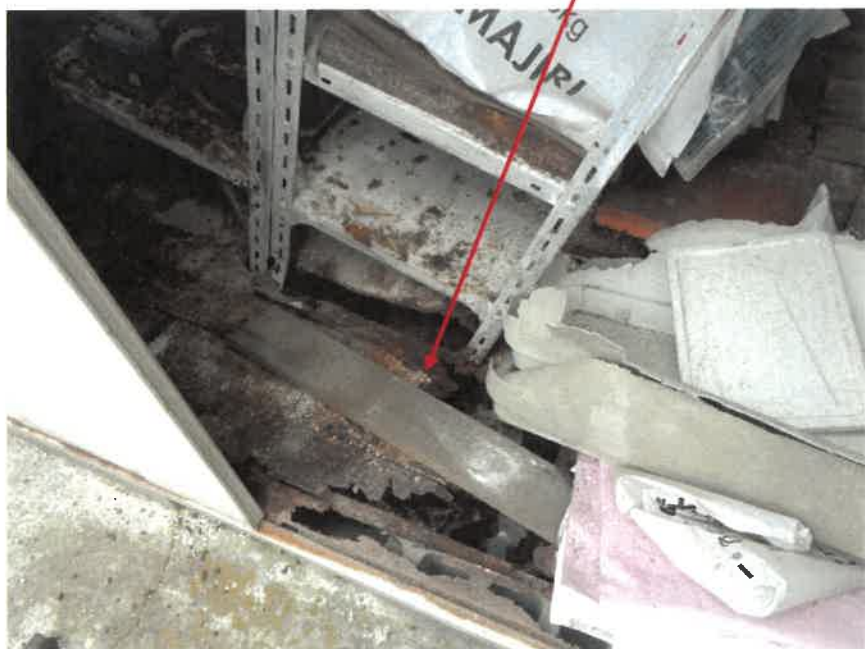
38

床材が抜け落ちている状況

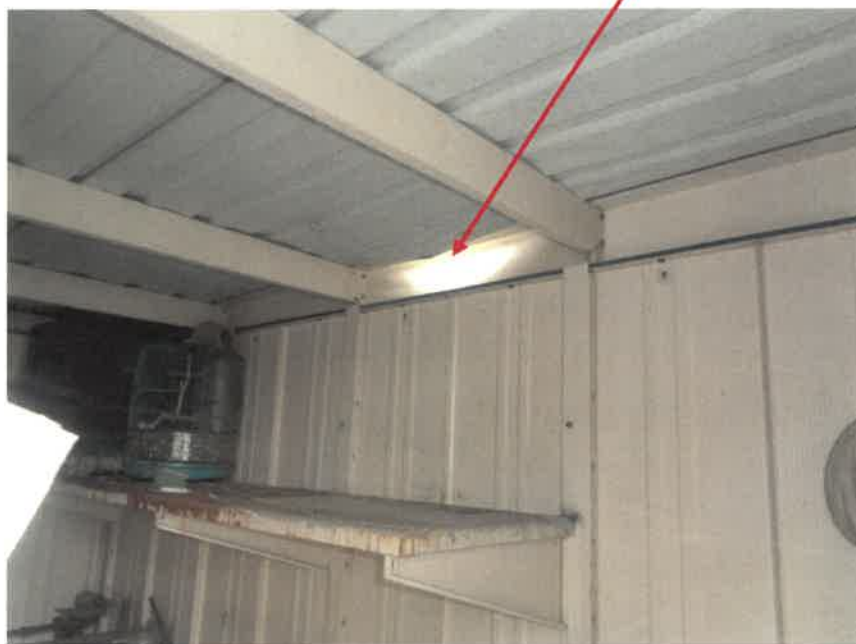
39

屋根材に穴が開いている状況

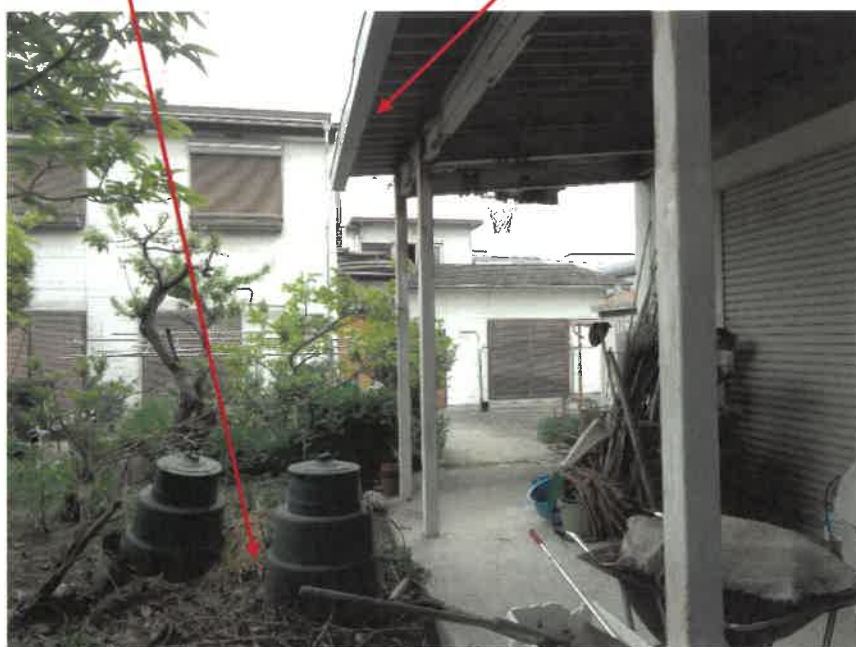
40

物件1土地

目的外土地（地番38番1）上の建物

| 特記事項 | <ul style="list-style-type: none"> <li>・南側の目的外土地（38番1、所有者：物件1土地所有者の関係者・個人）に存する目的外建物（倉庫）の屋根（雨どい）の一部が物件1土地に越境している可能性あり。</li> <li>・南側の目的外土地（38番1、所有者：物件1土地所有者の関係者・個人）のコンクリート基礎の一部が物件1土地に越境している可能性あり。</li> <li>・庭の植木の枝の一部が西側隣接地に越境している。</li> </ul> |

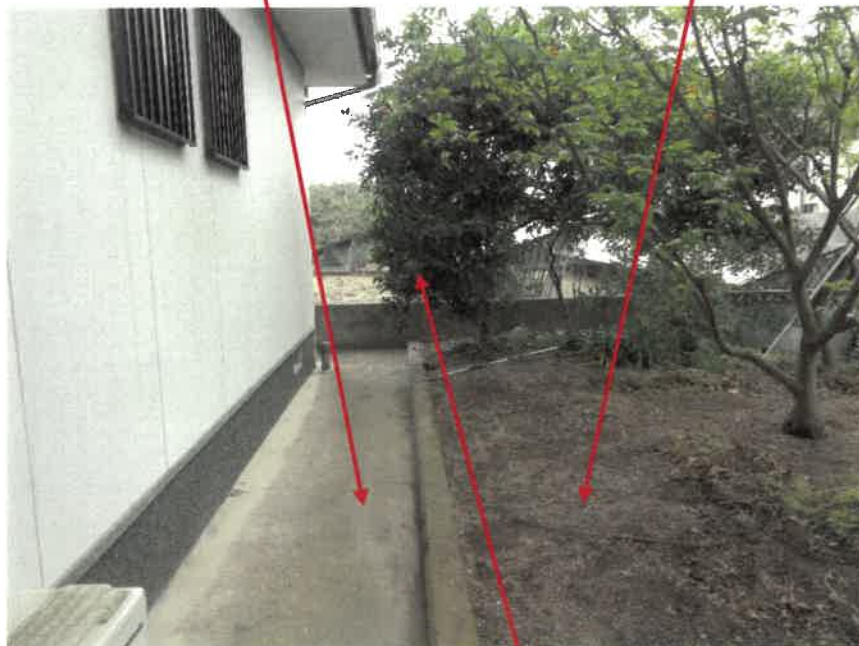
41

目的外土地（地番 3 8 番 1）

物件 1 土地

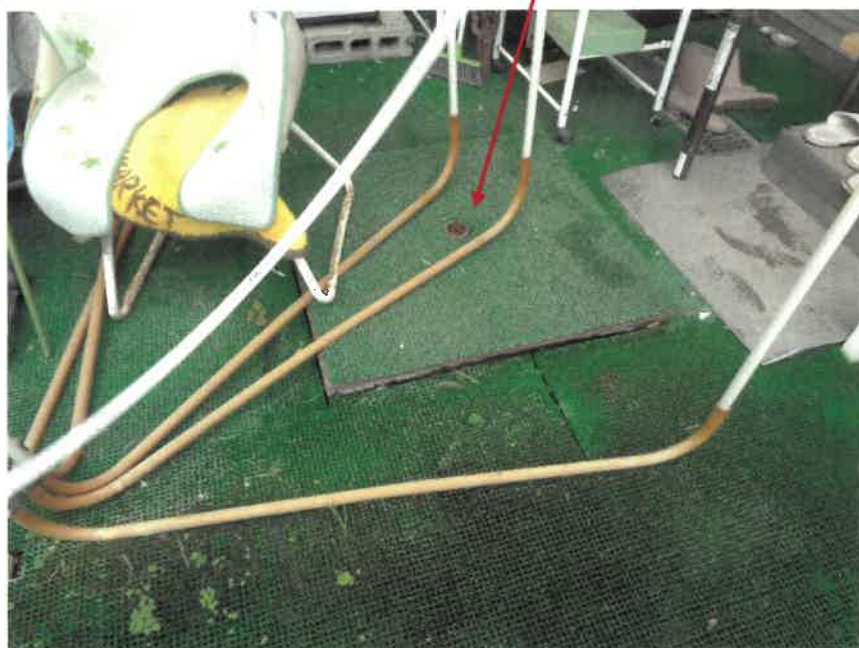
42

今は使用されていない井戸を蓋で覆った状況

| 土地の利用状況等 | <ul style="list-style-type: none"> <li>・物件1土地は物件2建物（登記建物4棟、未登記建物2棟）の敷地として利用されている。</li> <li>・敷地内のやや西寄り、附属建物2-3:符号3の南側に井戸が存する。現在は未利用であり鉄板で覆われている。</li> <li>・敷地内の南側は家庭菜園等のような利用状況である。</li> <li>・隣地の状況：北側：県道、一般住宅、店舗併用住宅等<br/>東側：市道、倉庫<br/>西側：一般住宅、太陽光発電設備<br/>南側：一般住宅・倉庫</li> <li>・目的外建物： あり <u>なし</u></li> </ul> <p>「別添土地建物位置関係図参照」</p> | |
