## 期 間 入 札 の 公 告

徳島地方裁判所民事部

- 1 所 在 徳島市末広三丁目  
地 番 2番17  
地 目 宅地  
地 積 168.82平方メートル
- 2 所 在 徳島市末広三丁目 2番地17  
家屋 番号 2番17の1  
種 類 居宅  
構 造 木造スレート葺2階建  
床 面 積 1階 65.35平方メートル  
2階 65.93平方メートル  
(現況)  
床 面 積 1階 65.35平方メートル  
2階 約72.47平方メートル
- 3 所 在 徳島市末広三丁目 2番地17、2番地21  
家屋 番号 2番17の2  
種 類 作業所・居宅  
構 造 軽量鉄骨造スレート葺2階建  
床 面 積 1階 42.78平方メートル  
2階 39.10平方メートル  
(現況)  
種 類 作業所・物置
- 4 所 在 徳島市末広三丁目

## 現況調査報告書

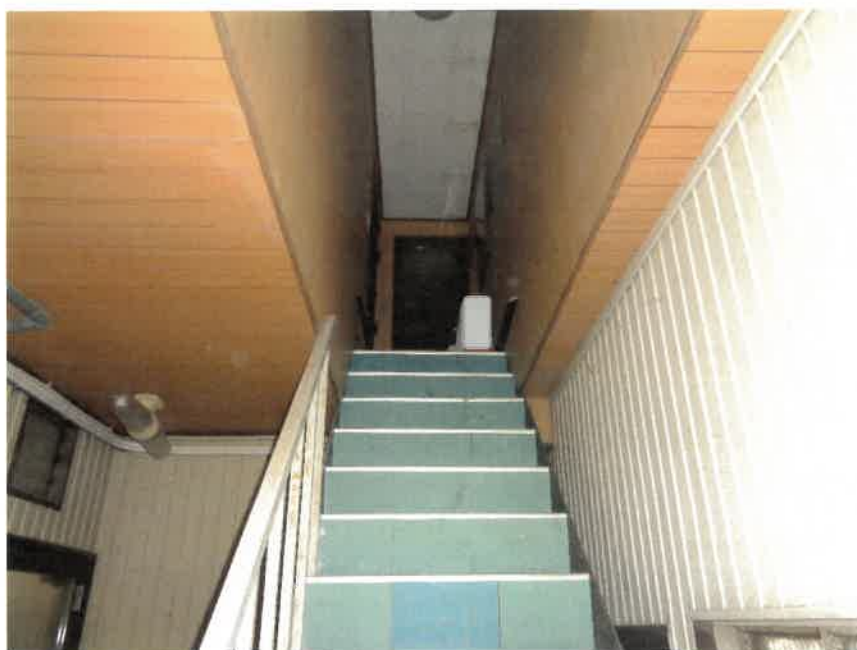
12

なお、物件2建物は改築され、その2階部分において物件3建物の2階部分との間に床が設けられ、お互いに行き来できる。そして、物件2建物と物件3建物との間には、屋根が設けられ2つの建物が一体利用できるような構造に改造されている(写真12)。

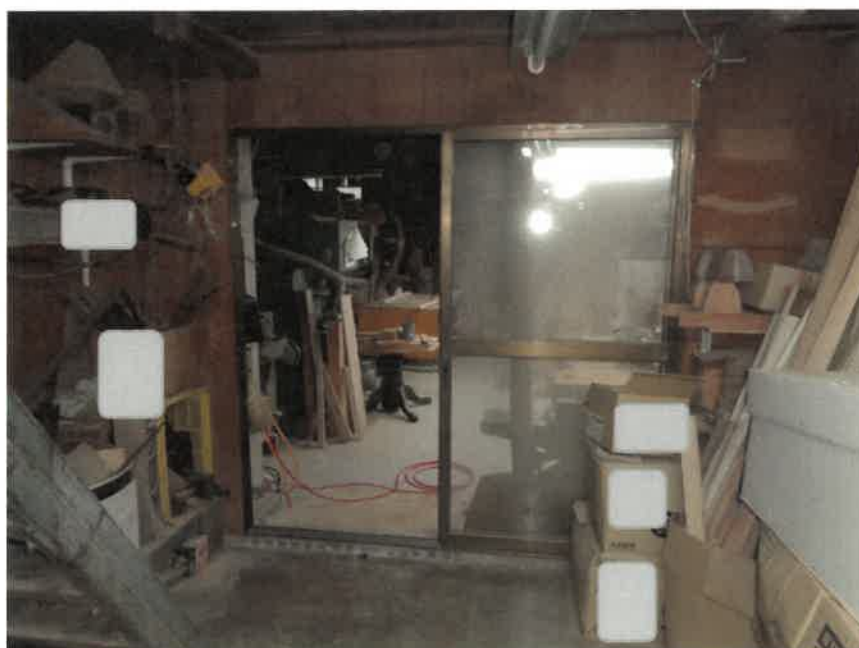
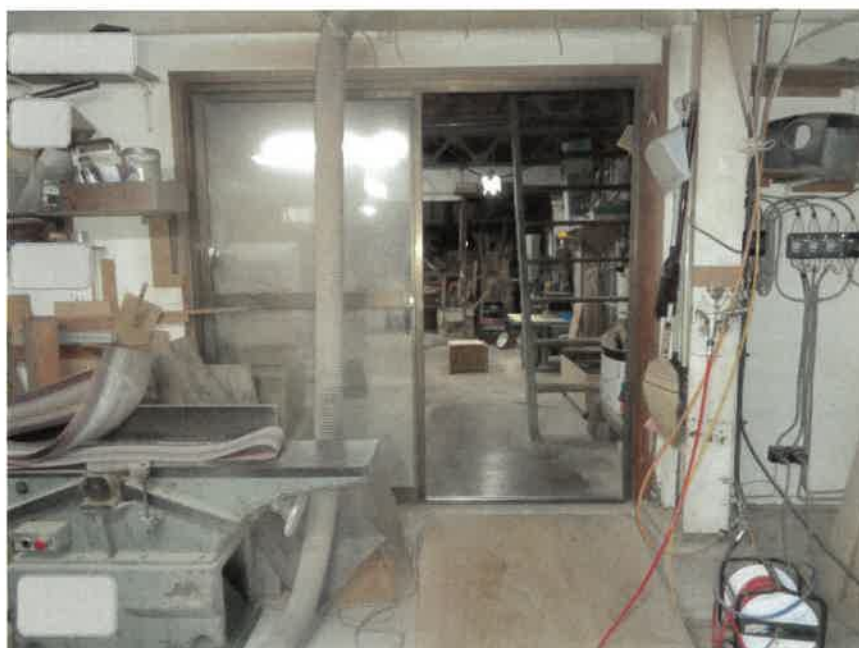
15

また、下記【物件3建物の一部が、目的外土地をその敷地としている状況について】欄に記載のとおり、物件3建物は、目的外土地（地番2番21）上にある目的外建物(家屋番号：2番21)と1枚戸をはさみ、お互い行き来できる構造となっている(写真15、16)。

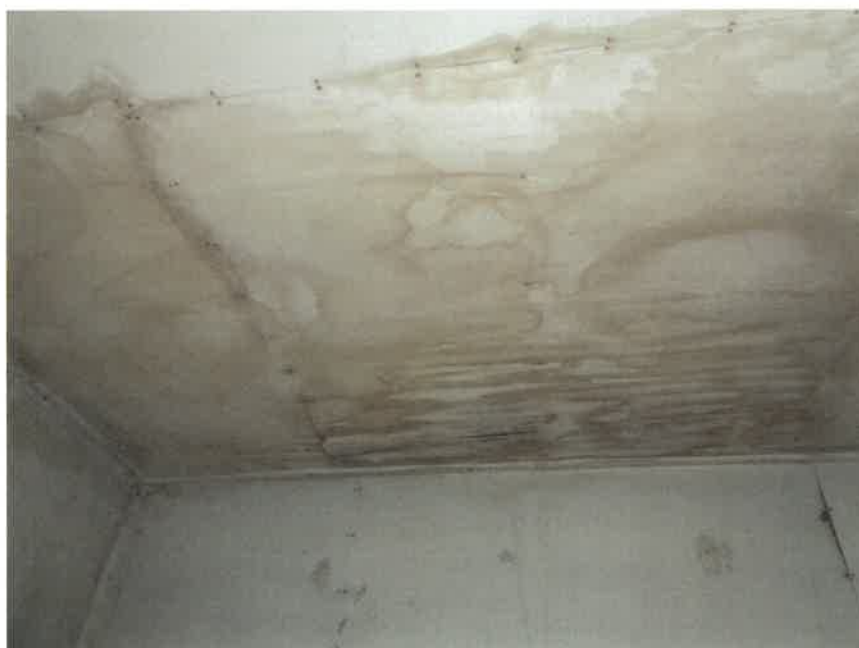
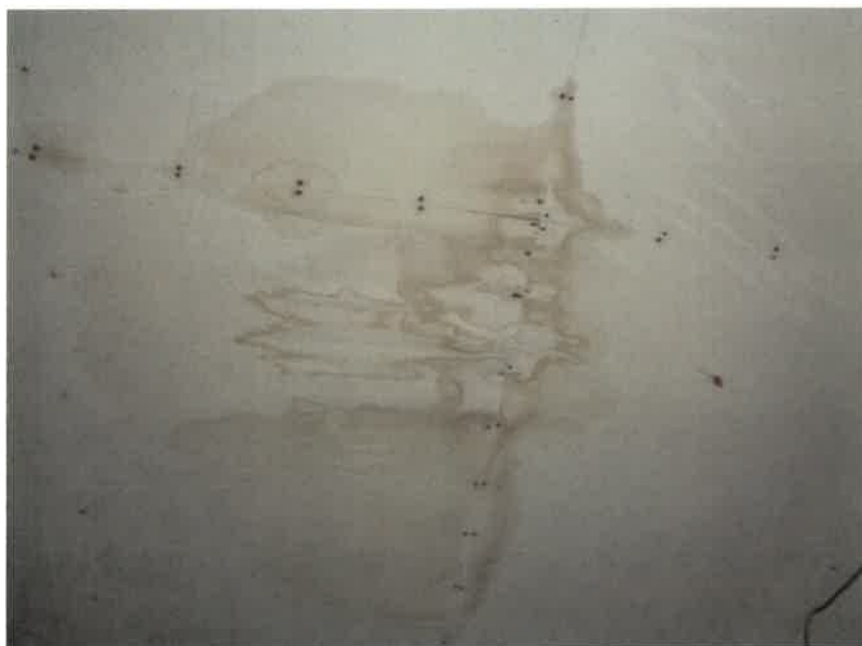
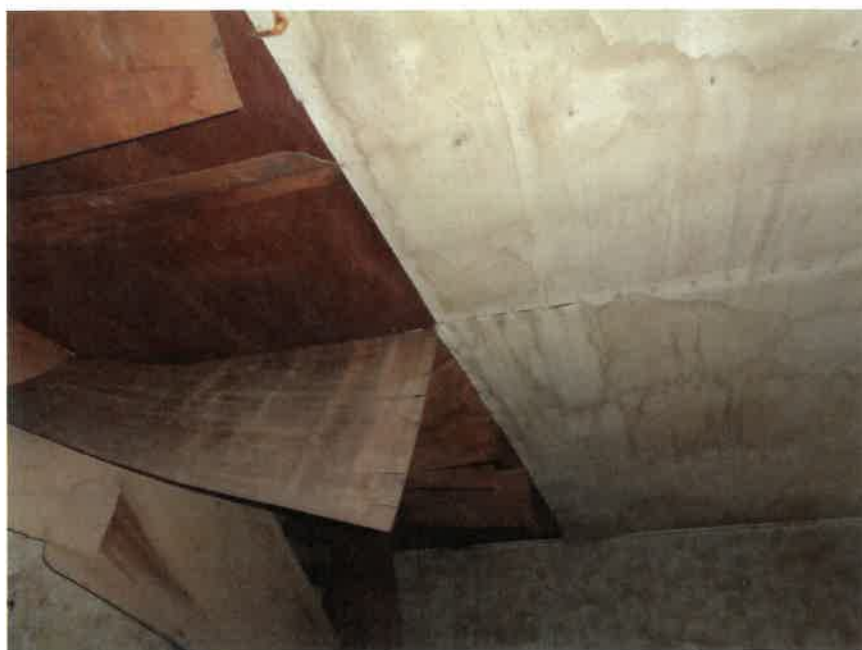
20

なお、同建物の2階には、写真20、21、22に示す部分に雨漏り跡が確認された。

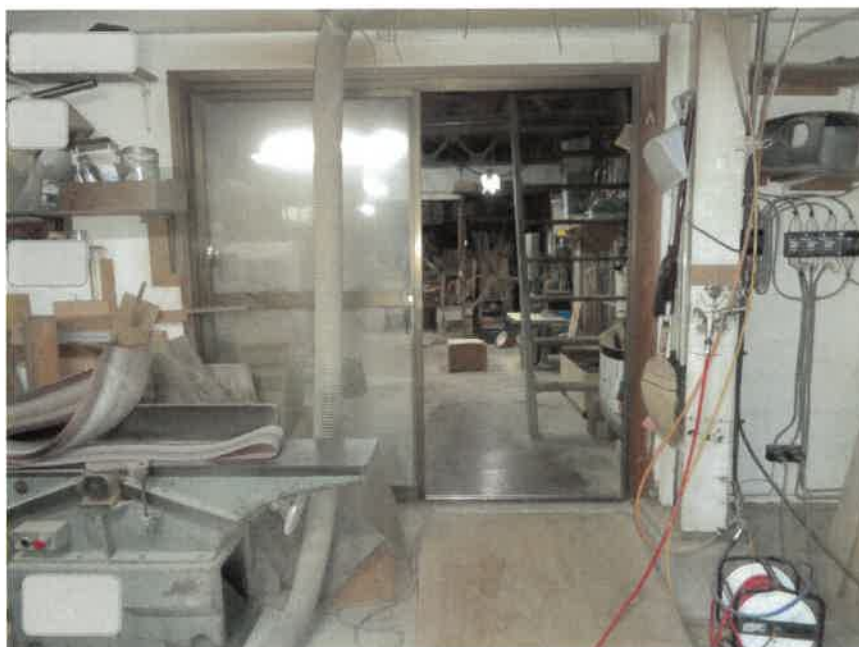
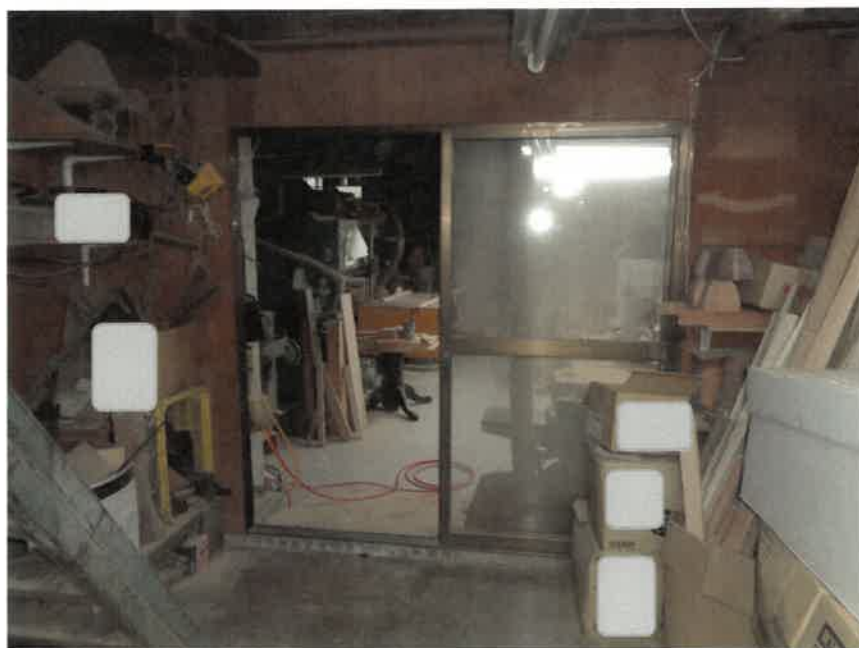
6

- ・ [物件2建物について]  
本件建物は登記上昭和48年新築の物件であるところ、新築後の経過年数相応の経年劣化が認められる。なお、本件調査は外観目視によるものであるところ、新築後の経過年数からして表面には判明しない損傷部位が生じている可能性があるので、この点注意を要する。
- ・ また、下記【目的外建物b(家屋番号2番17の2)の一部が、物件1土地をその敷地としている状況について】欄に記載のとおり、物件2建物は、目的外土地(地番2番17)上にある目的外建物b(家屋番号2番17の2)と1枚戸をはさみ、お互い行き来できる構造となっている(写真6、7)。
