## 期 間 入 札 の 公 告

## 現況調査報告書

# 評 価 書

（物件 3， 4 関係）

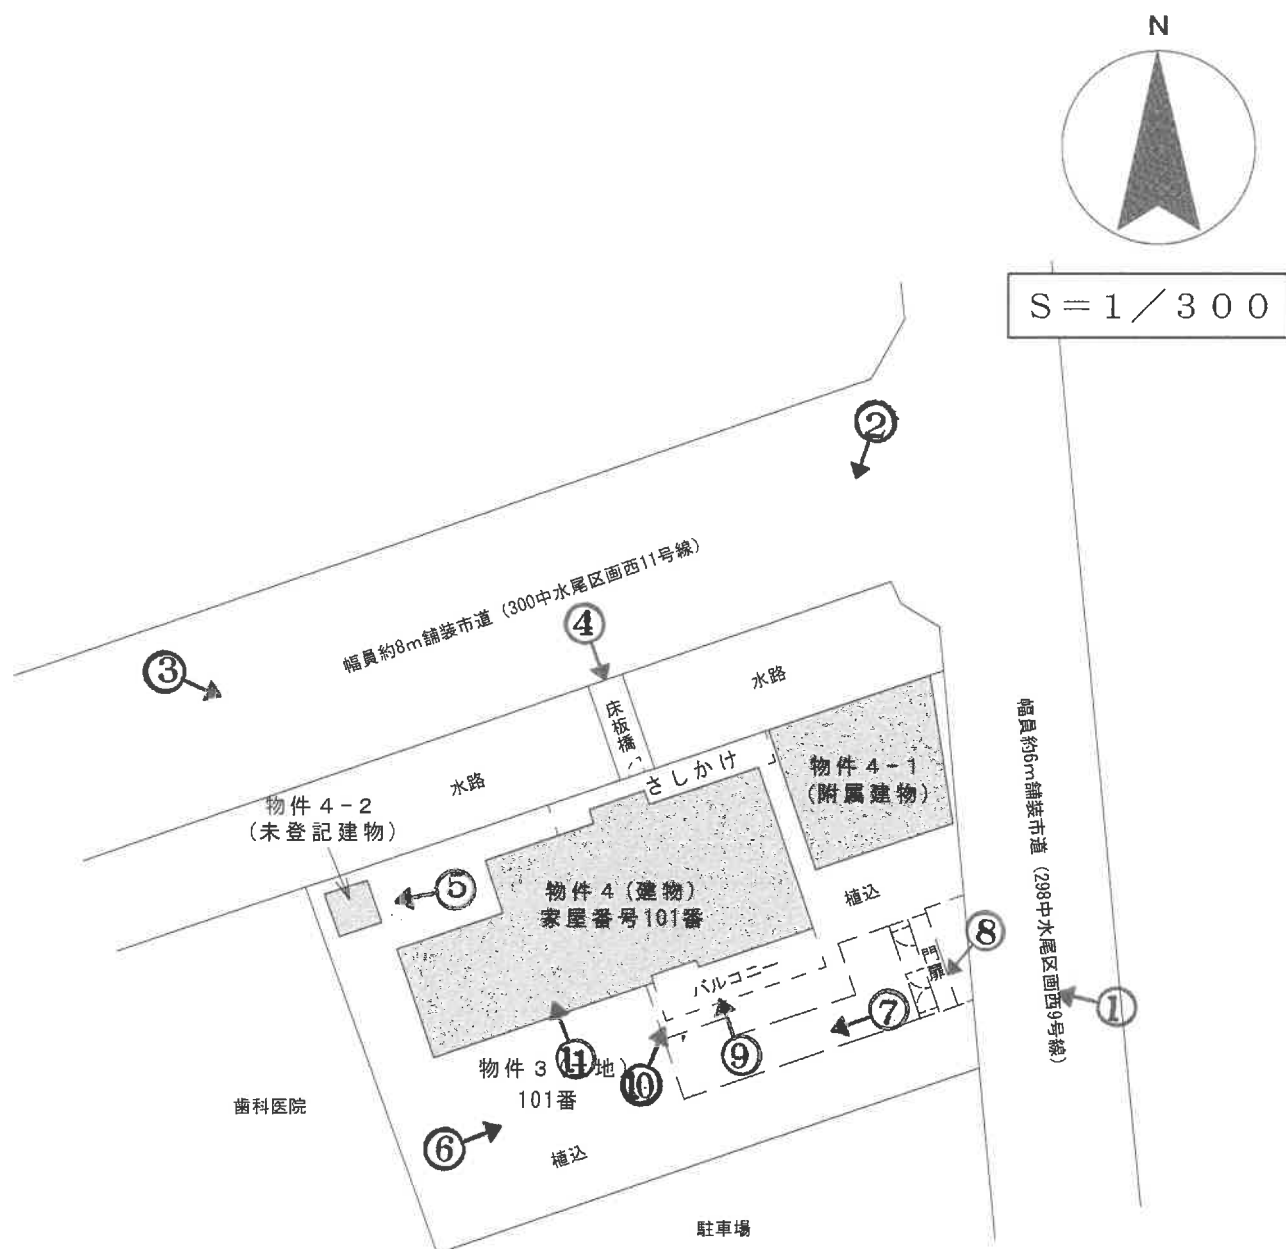
# 土地建物位置関係図

※当該図面は、現況概測に基づき作成したものであり、敷地境界、建物位置、筆界等を確定するものではありません。

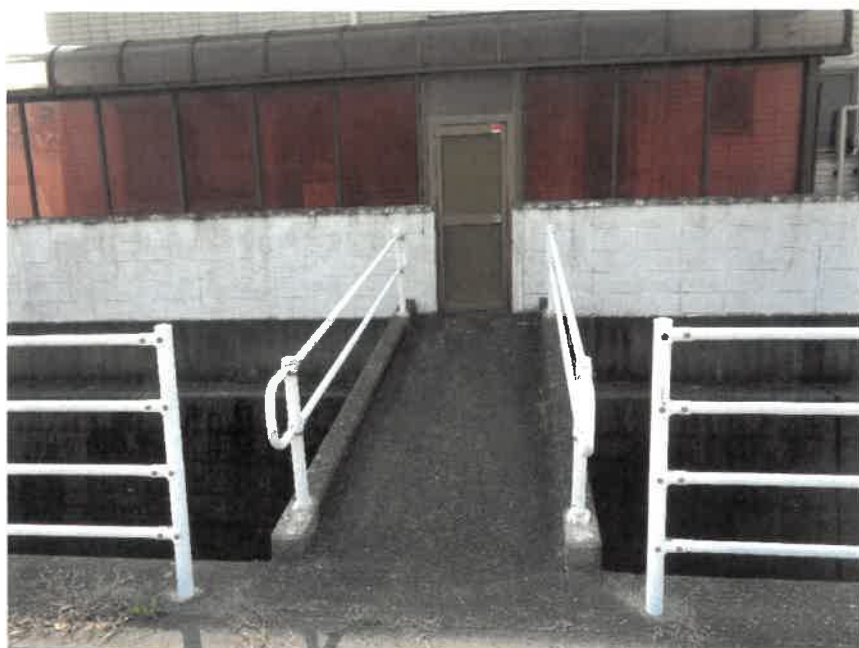
4

- ・ 物件3土地の北側に隣接し鳴門市が管理する水路には、写真4に示す床板橋が架けられている。この点、鳴門市役所の担当者によれば、同床板橋を設置することにつき上記水路の占用許可の申請は出されていないとの説明であった。この点、買受人は、上記床板橋を存在させることの可否につき、鳴門市役所の担当部署に確認することが望ましい。

| 特 記 事 項 | <ul style="list-style-type: none"> <li>・ 接面する市道の土地（目的外土地479番）の所有名義は鳴門市である。</li> <li>・ 敷地は全体的に東側接面部分より0.5m程度高い。</li> <li>・ 北側水路に幅約1.5mの床板橋が設置されているが、市の担当部局（下水道課）での聴取によると水路の占用許可の記録はないとのことである。</li> </ul> |

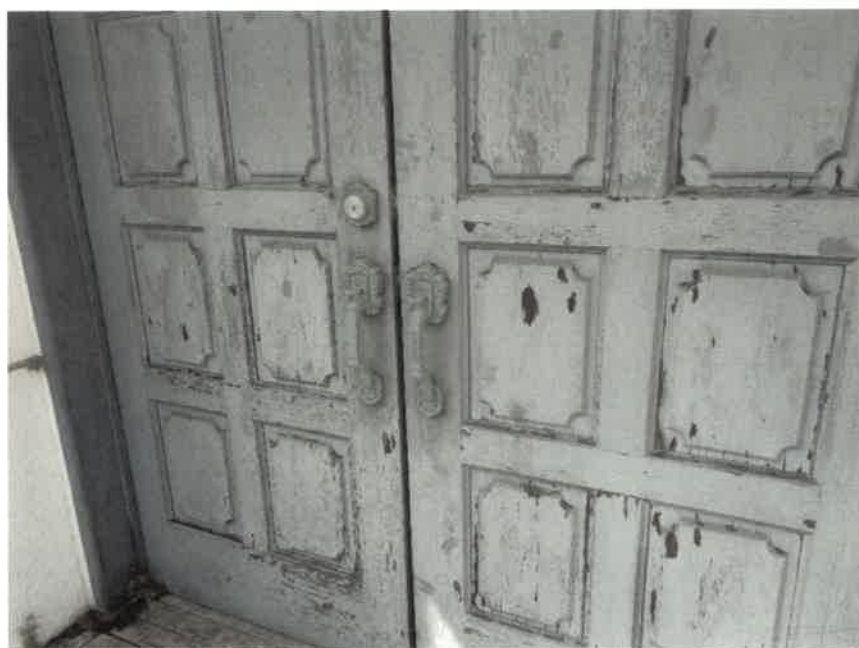
8

- ・ 物件4建物は登記上昭和61年新築の物件であるところ、全体的に経年劣化が顕著に認められる。外壁のうち写真9、10に示す部分には外壁材にクラックが入っている状況が認められる。
- ・ また、写真11に示す部分では外壁柱の塗装が劣化し剥がれている状況が確認できる。シーリング材は全体的に劣化している。写真8に示す部分では、物件3土地を囲む塀の東端部分に設けられた入口門扉のドアの表面がかなり劣化している状況が確認できる。
- ・ 動物を建物内部で飼育したことがあるとの説明であるが、現況目視上、そのことを原因とした格別大きな損傷部位は確認できなかった。また、顕著な雨漏り跡も確認できなかった。
- ・ なお、本件建物の内部には所有者やその家族の家財道具が多数存在するので、買受人はこの点注意を要する。また、未登記附属建物4-2(所有者によれば猫小屋)は、屋根の仕上げ材が損傷している。

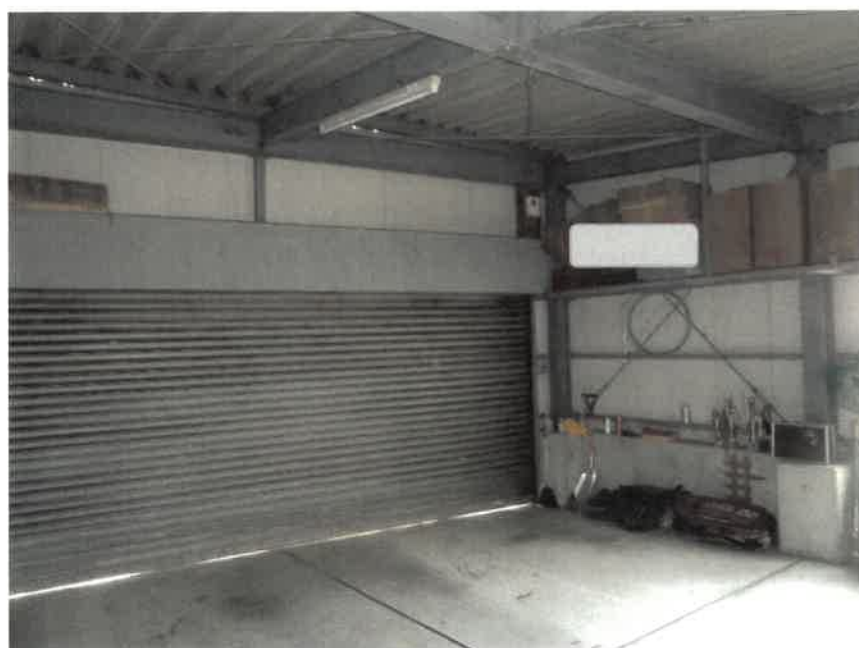
20

- ・ 物件3土地は、その全面が物件4建物の敷地となっており、同土地の四方は塀で囲まれている。したがって、敷地内に自動車を進入させることはできないが、物件4建物の附属建物符号1は「車庫」であり、同車庫内に自動車を収納することができる(写真20)。

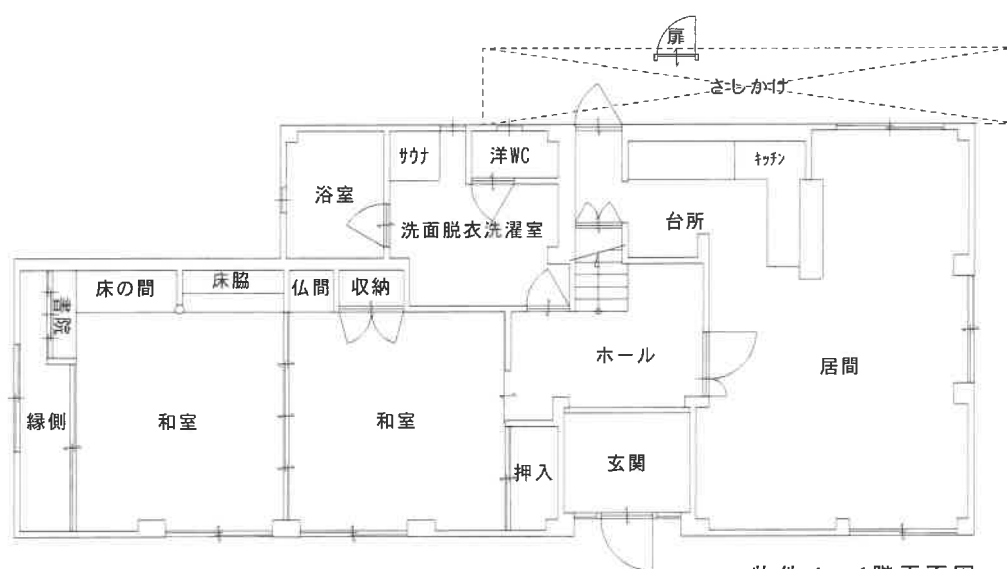
物件 4 1階平面図

| 仕 様 | 構 造：軽量鉄骨造<br>屋 根：スレート葺<br>外 壁：ALC板等<br>内 壁：ビニルクロス、吹付タイル等<br>天 井：ビニルクロス、目透かし天井等<br>床：カーペット、フローリング、畳等<br>設 備：電気、給排水、衛生等<br>そ の 他：さしかけ等 |

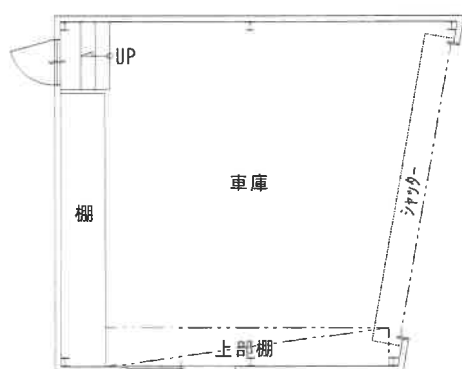
物件 4 - 1 平面図

| 仕 様 | 構 造：鉄骨造<br>屋 根：鋼板葺<br>外 壁：金属系サイディング等<br>内 壁：－<br>天 井：－<br>床：土間コンクリート<br>設 備：電気、給排水等<br>そ の 他：－ |
