## 期 間 入 札 の 公 告

徳島地方裁判所民事部

## 現況調査報告書

## 評価書

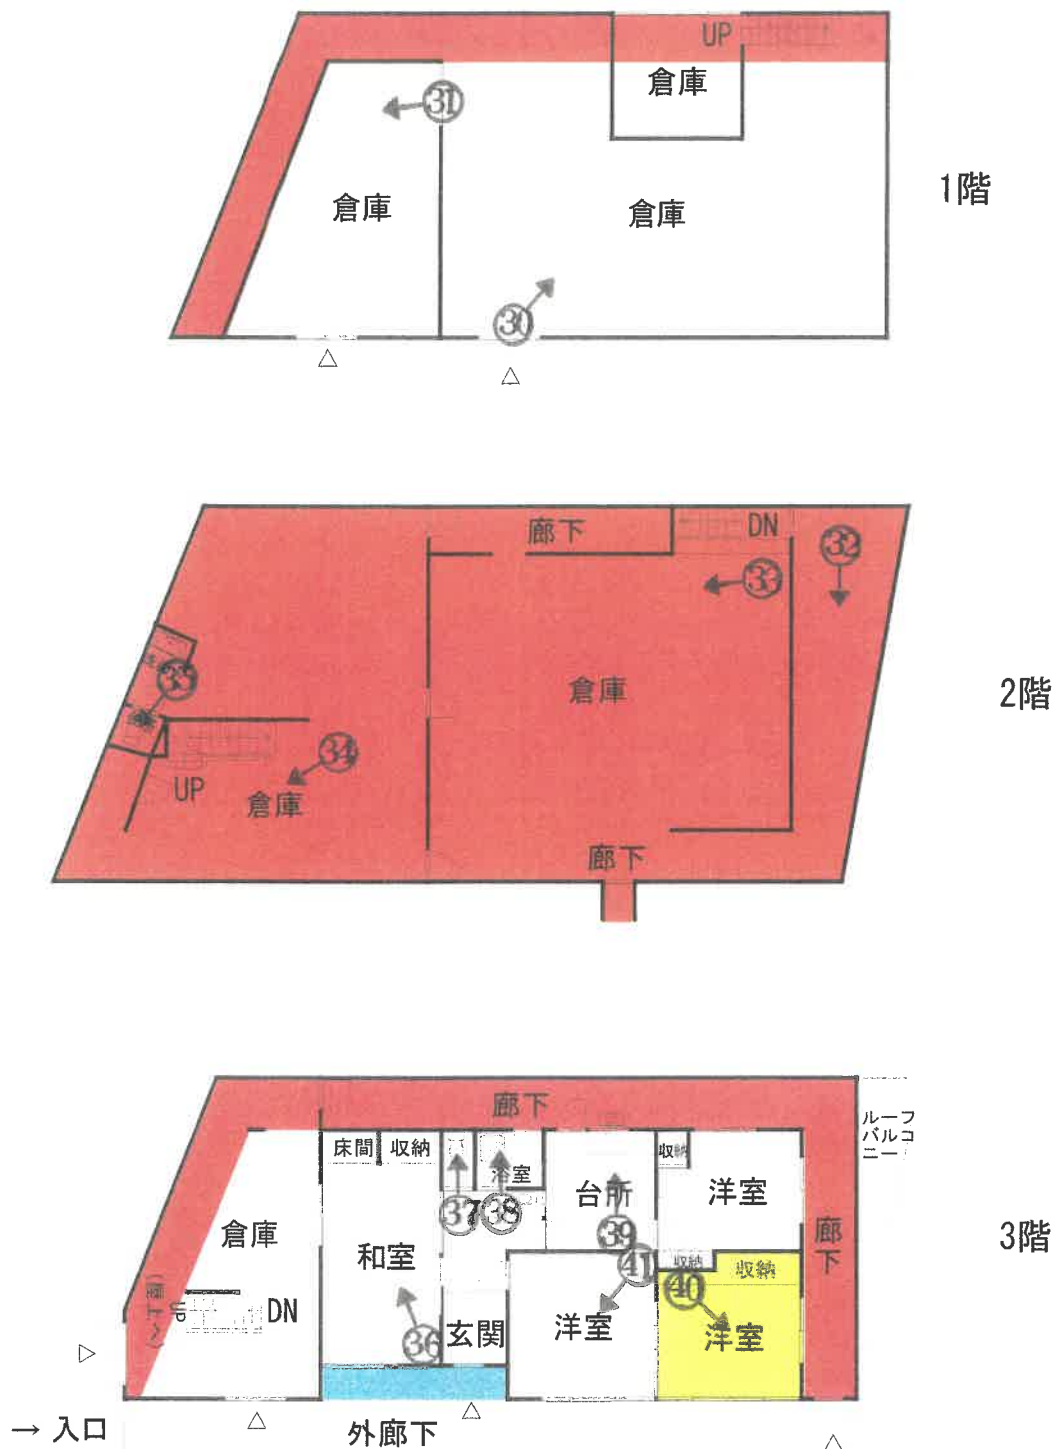
# 間取図(概略)

・3階の一部(現況調査報告書17枚目の物件3建物間取図の黄色着色部分)につきBが占有している。同人の占有権原は使用借権と認められる。

物件(3)建物

| ... | 未登記増築部分 | 1階 | 約 | 32.6㎡ | ... | 減築部分 | 約 | 4.6㎡ |
| ... | 第三者が無償で居住使用している範囲 | | | | | | | |

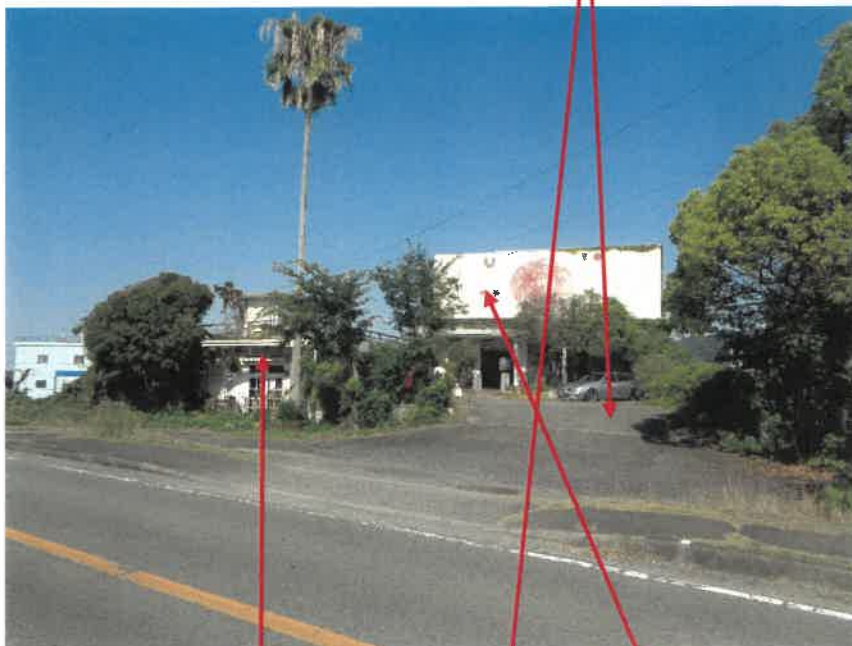
1

物件 5 建物ルーフ階の駐車場

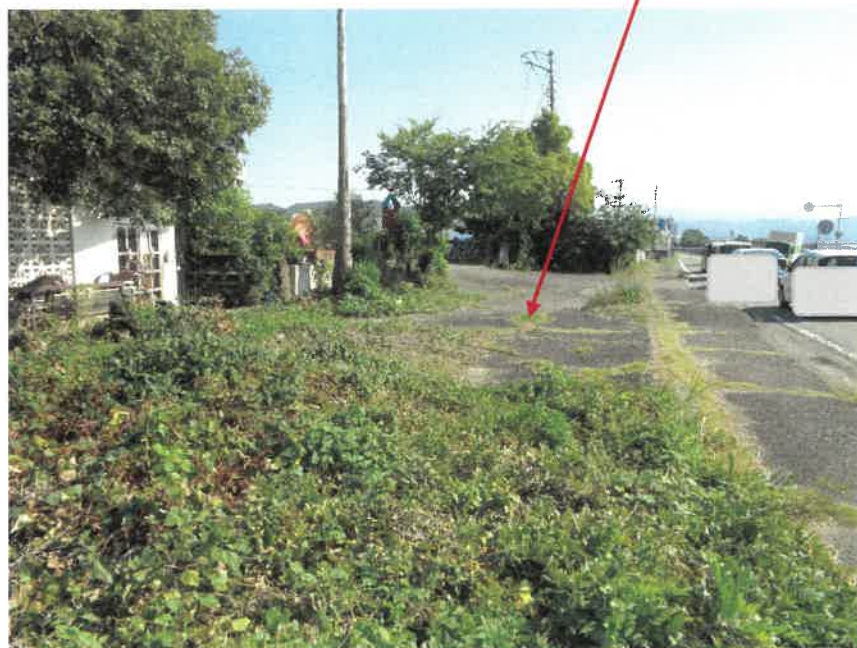
6

簡易なプレハブ倉庫

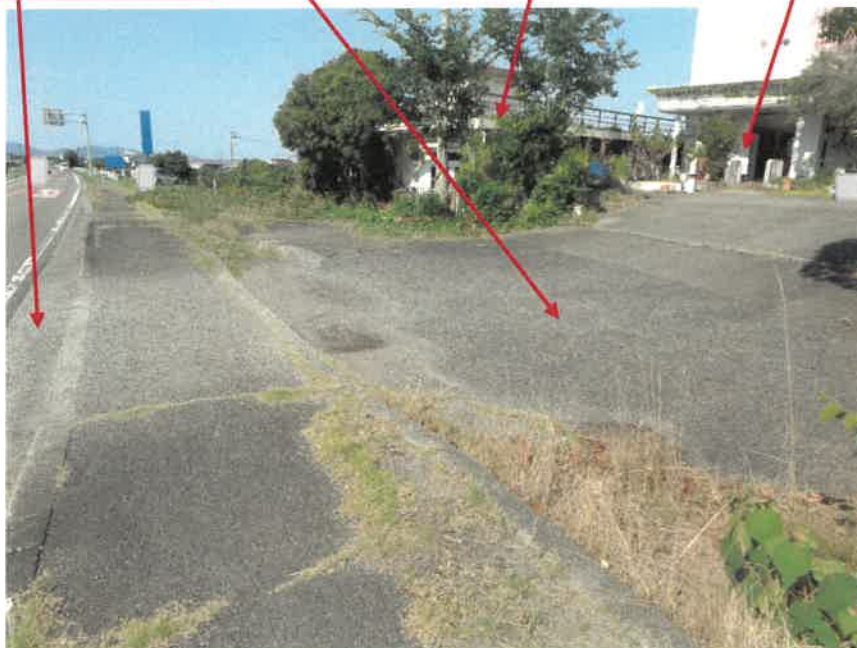
7

- ・ 本件土地・建物は鮎喰川堤防に隣接した位置に存在しており、本件土地へ進入するためには同堤防上に存在する徳島市道から直接進入する必要があるが、本件土地と同市道との間には上記堤防敷が存在している(写真6、7)。
- ・ そこで、徳島県県土整備部東部県土整備局徳島庁舎河川・砂防管理担当において、下記事項につき確認調査した。同事務所担当者によれば、以下の事実が判明した。
- ・ 河川堤防の法面を通行の用に供する場合には、県知事による占用許可を得る必要がある。本件土地の北西側に存在する徳島市道から本件土地に進入するためには、上記堤防敷を通行する必要があるところ、同堤防敷は堤防の法面が埋め立てられたものである。そして、上記担当者によれば、上記法面に関し、これを利用するための河川管理者への占用許可申請が行われた記録がない。仮に占用許可が得られた場合、占用料の支払義務が生ずる。
- ・ また、河川堤防の法尻から10間(約18m)の区域内は河川保全区域(河川法55条)とされており、同区域内において土地の掘削その他土地の形状を変更する行為や、工作物の新築又は改築をする行為は、河川管理者の許可に基づいて行わなければならない。そして、本件土地・建物の一部(敷地部分にして約80%の部分)は河川保全区域内に存在していると思料されるところ、土地の埋立てや建物の建築に関する許可申請が行われた記録がない。
- ・ 以上から、買受人は、上記につき徳島県の担当部署に確認して適切な措置をとる必要がある。

鮎喰川の堤防敷

物件3建物

物件5建物

鮎喰川堤防上の舗装市道

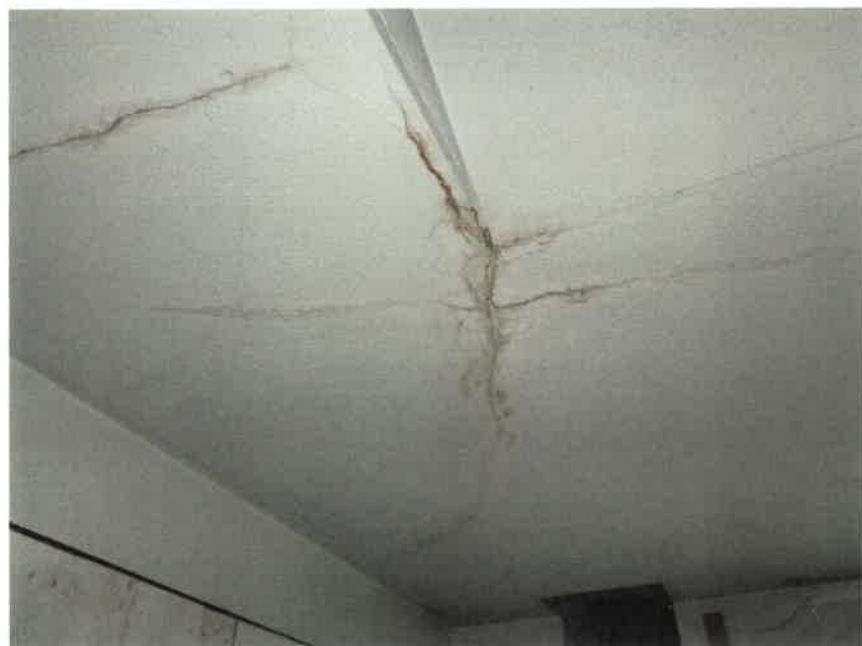
22

- ・ 物件3建物は登記上昭和42年3月新築の物件であり、物件5建物は登記上昭和57年3月新築の物件であるところ、いずれの建物も経年劣化が顕著に認められる。
- ・ 物件3建物は新築時は2階建であったものが、後に改造され現況では3階建の構造となっている。
- ・ 建物には雨漏りの状況が確認できる部分があり(写真22、23、29)、天井クロスの剥がれも確認できる(写真24、26)。また、歩くと床がボコボコ凹む部分が複数箇所確認された。
- ・ 各建物内には大量の材料、小物類、商品などの動産類が残置されており(写真11～13、15～21、30～34)、買受人はこの点につき注意を要する。
- ・ なお、物件5建物のルーフ階にある来客用駐車場部分と、同建物1階西側の駐車場部分には、それぞれ車検切れの自動車が出1台ずつ残置されているが、Aによれば両車両ともBの所有物であり、必要があればいつでも退去させますとの説明であった。

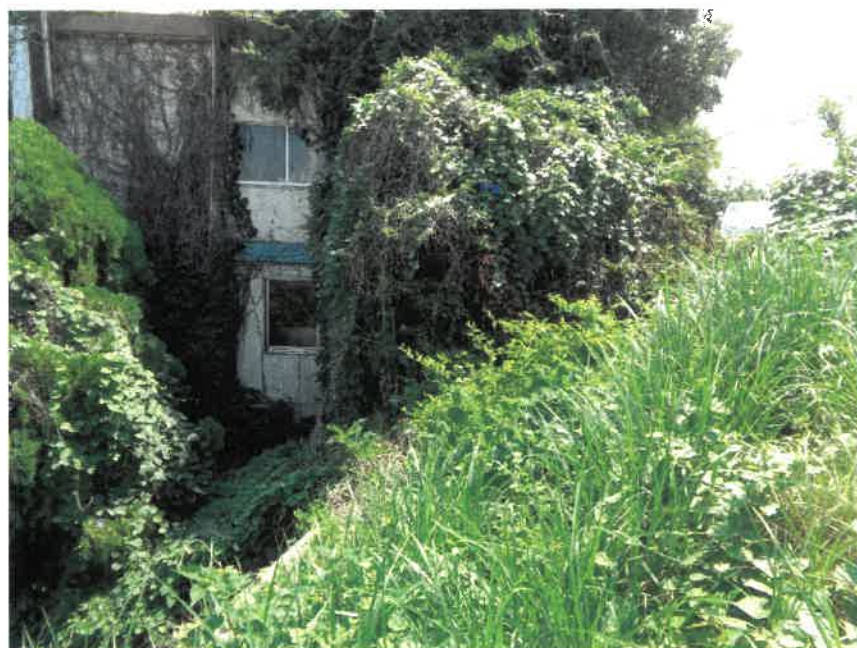
42

- ・ 物件1・2・4・6土地は一体画地を形成し、その北西側が鮎喰川の堤防敷(幅約8～10m)を介して舗装市道に接面し、同市道の接面付近での幅員は約8.7mである。なお、本件土地は、都市計画法上の市街化区域に位置している。
- ・ なお、本件土地の南西端部分が、その南西側に存在する坂路に接しているが、同坂路は道路法上の道路ではなく、また、建築基準法上の道路にも該当しない(写真10)。また、坂路として堤防法面を利用することにつき、法律上必要な行政上の許可は得られていない。
- ・ また、物件1土地に該当する部分の北側端部分には、その西側の堤防敷から下りるための階段が設置されているが、その設置に関して、法律上必要な行政上の許可は得られていない(写真42)。

雑草に覆われた状態であり階段は確認できない
