## 期 間 入 札 の 公 告

- 4 所 在 徳島市南庄町二丁目 43番地7、43番地6、43番地2  
 家屋 番号 43番7  
 種 類 居宅  
 構 造 鉄筋コンクリート造陸屋根2階建  
 床 面 積 1階 74.00平方メートル  
           2階 50.54平方メートル  
 (現況)  
 所 在 徳島市南庄町二丁目43番地7、43番地6

## 現況調査報告書

# 評 価 書

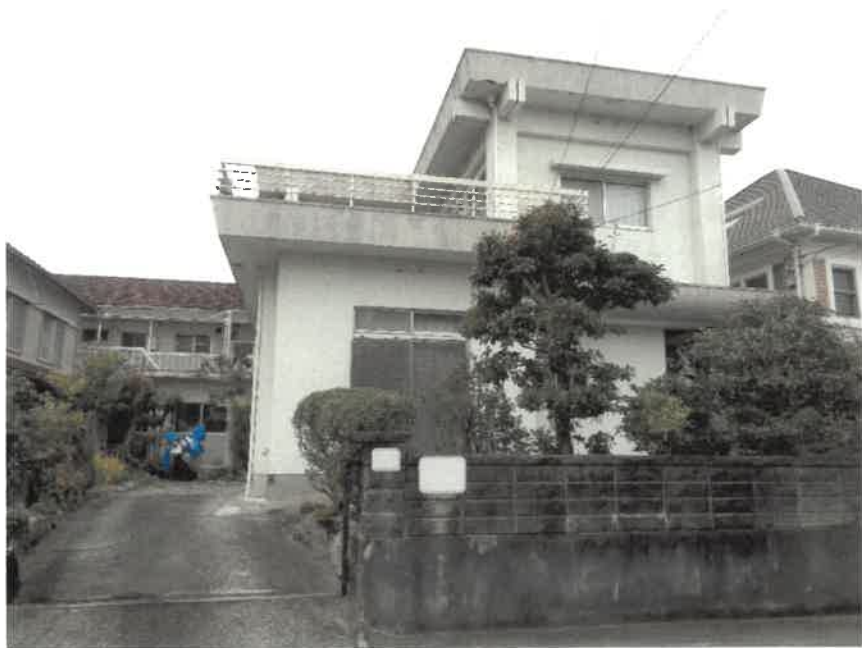
1

- ・ 物件1～3土地は一体画地を形成し、その全面が物件4建物の敷地として使用されている。
- ・ 本件土地の北東端部分には庭園が造られている(写真4)。また、本件土地の南東部分には、自動車を駐車させることができるスペースが存在する(写真1)。

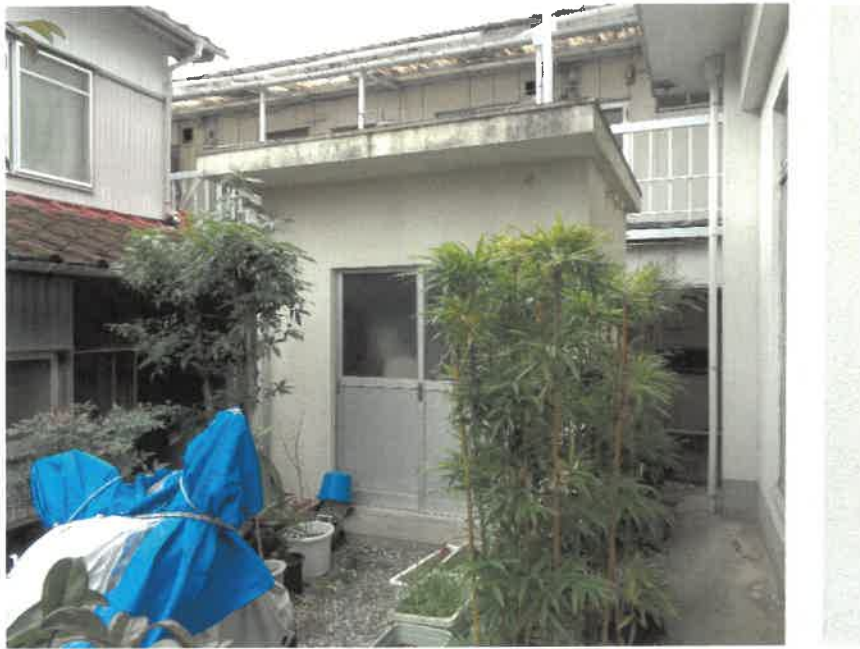
5

| 関係人の陳述等 | |
|---|---|
| A(所有者) | <p>1 不動産登記簿によれば、物件1～4は私が平成26年に相続で取得した旨の記録があるとのこと説明ですが、そのとおりで現在も私が所有しております。本件居宅は私が占有し、家族と一緒に居住しています。</p> <p>2 物件1～3土地について、隣接地との間で境界に関する紛争はありません。また、本件土地及び物件4建物につき、第三者との間での貸借関係はありません。</p> <p>3 物件4建物の2階には、雨漏りが生じている部屋があります(写真18)。雨漏りの補修は何回かしましたが、直らない状況です。今から10年くらい前に屋根の防水シートの補修工事をし、その後は改修工事はしていません。なお、今まで外壁の塗り直しはしていません。</p> <p>4 本件建物の内部については基本的に改修工事はしていませんが、1階ホール及びの廊下の床面については今から4～5年前にリフォームしました。本件建物につき、シロアリ被害はないと思っています。</p> <p>5 本件建物内において、猫2匹を飼育しています。</p> <p>6 電気温水器は、レンタル品だったと思います。</p> <p>7 本件土地の南西端付近にある倉庫(未登記附属建物：写真5)は父親が建てたものですが、私の記憶では、物件4建物が建築されてから、5年ないし10年くらい後から建築されたと思います。</p> |

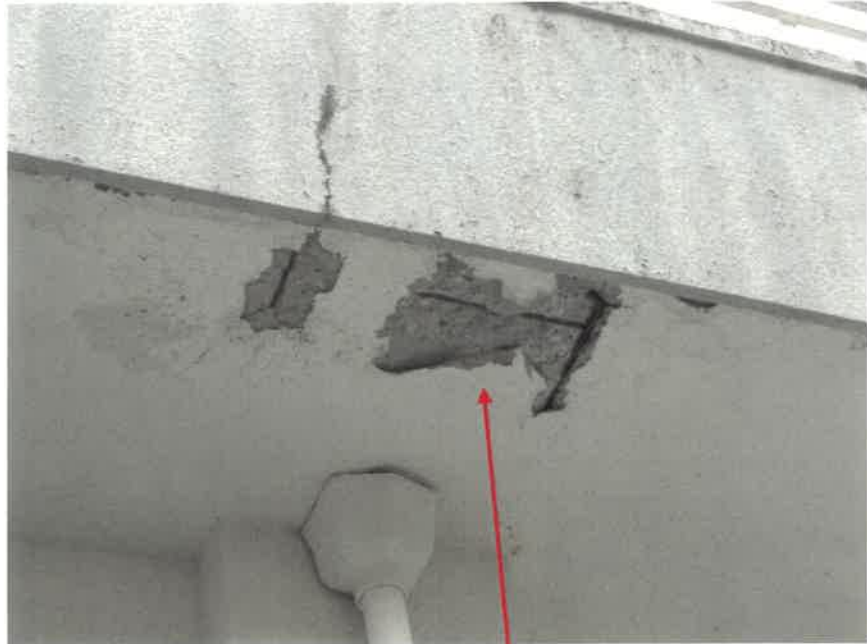
7

- ・ 物件4建物は登記上昭和50年新築の物件であるところ、新築後の経過年数相応の経年劣化が認められる。なお、本件調査は外観観察に基づくものであり、新築後の経過年数からして外部から判明しない建物の損傷部位が存する場合があるので、この点買受人は注意を要する。
- ・ 建物外壁において、写真7、8、9に示す部分にコンクリートの損傷部位を認めた。建物内部においては、写真14に示す部分(浴室)にはカビ等による汚れが顕著に認められた。また、写真18に示す部分には、雨染み跡と思料される痕跡が認められた。また、写真19に示す部分においては、内壁及び畳の顕著な劣化状況が認められた。

外壁のコンクリートが損傷している部分

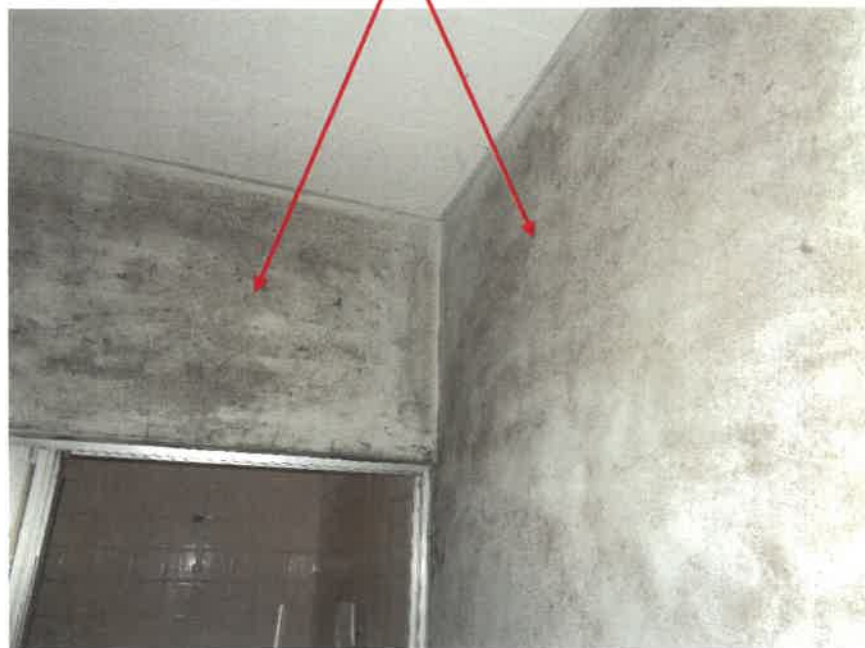
14

内壁がカビ等で汚れている状況

| 区 分 | 物件4主である建物〔43番7〕 |
|---|---|
| 特 記 事 項 | <ul style="list-style-type: none"> <li>・ 建築確認申請済である。なお、建築当時において、完了検査制度はなかった。</li> <li>・ 1階ホール及び廊下の床面にリフォームが行われている。所有者によると、4～5年前施工したとのことである。</li> <li>・ 1階浴室の汚れが目立つ状況にある。</li> <li>・ 2階和室天井に雨漏り跡を確認した。所有者によると、10年前頃補修を行ったとのことである。</li> <li>・ 外壁にチョーキング現象が認められる。</li> <li>・ 軒天の一部が腐食しており、鉄筋が露出している。</li> </ul> |

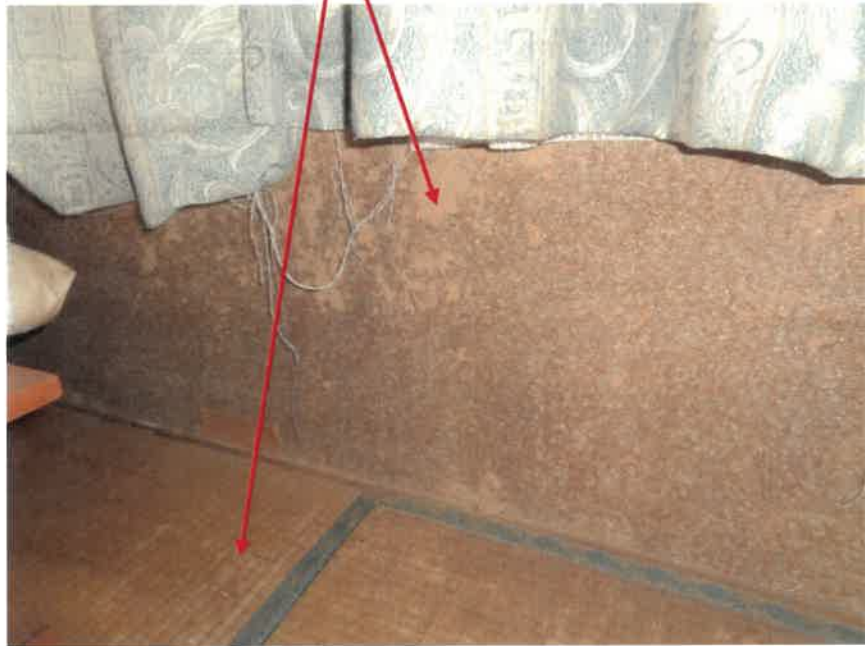
19

内壁、畳が劣化している状況
