## 期 間 入 札 の 公 告

| | 構 造 | 鉄筋コンクリート造陸屋根 4 階建 | | |

## 現況調査報告書

# 評 価 書

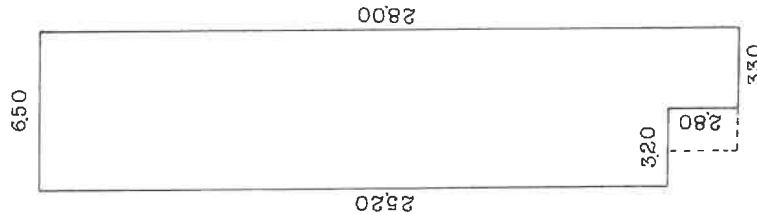
物件 3 建物

$6.50 \times 25.20 = 163.80$   
 $5.00 \times 2.80 = 14.00$   
合計 177.80  
床面積 • 177.80㎡

$6.50 \times 25.20 = 163.80$   
 $3.30 \times 2.80 = 9.24$   
合計 173.04  
床面積 • 173.04㎡

$4.70 \times 18.90 = 88.83$   
 $3.30 \times 2.80 = 9.24$   
合計 98.07  
床面積 • 98.07㎡

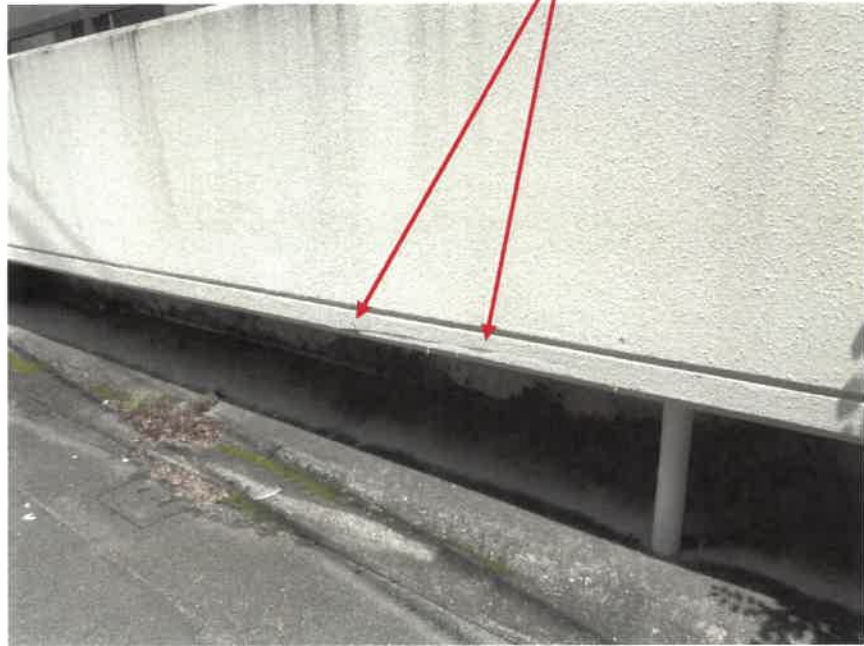
7

- ・ 本件調査を実施している期間内に、本件建物に対して自動車が接触する事故があった旨の情報を得た。そこで、管轄する警察署(徳島名西警察署)に照会したところ、以下の事情が判明した。
- ・ すなわち、令和8年7月4日(土)午前10時45分頃、本件建物の西側道路に面した壁面に自動車が衝突し、本件建物の外壁の一部に損傷が生じたというものであった(写真7)。

自動車が衝突し損傷したとされる部分

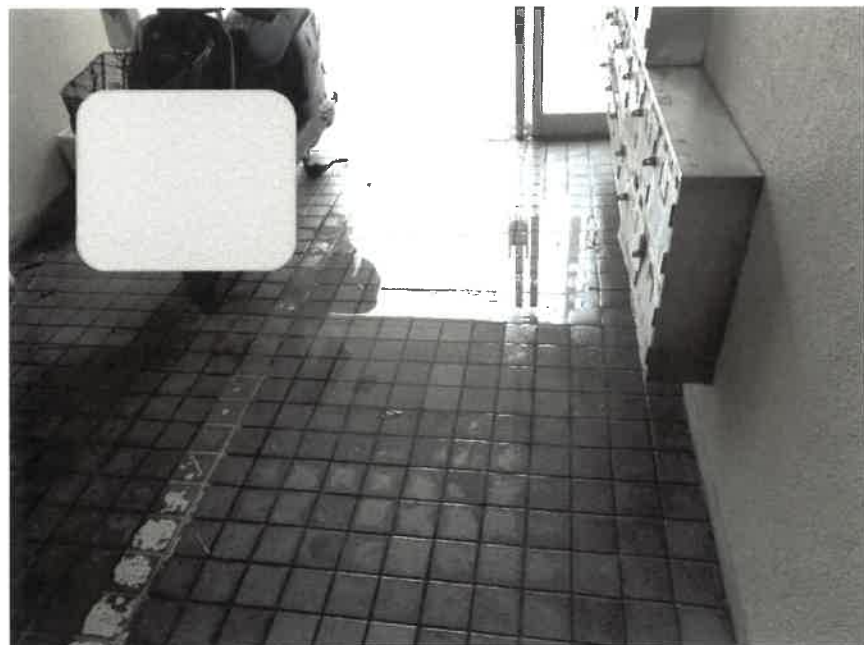
8

- ・ 物件3建物は登記上昭和60年新築の物件であり、経年劣化が顕著である。特に、以下に示す部分では雨漏りその他の損傷・劣化状況が確認できる
- ・ すなわち、写真8に示す部分では南側1階のエントランスの床面に雨漏りにより天井から落ちた水が溜まっている。写真9に示す部分では雨漏りの影響で天井材が損傷している。写真10に示す部分では天井が陥没している。写真11に示す部分では雨水の吹き降りにより床材が劣化している。写真12、13に示す部分では窓ガラスにひび割れが入っている。
- ・ また、写真7に示す部分は、自動車が衝突し損傷したとして指示説明を受けた部分である。
- ・ 本件調査は外観目視によるものであるところ、建築後の経過年数からして、外見上判明しない損傷が生じている可能性が高いので、買受人は注意する必要がある。
