## 期 間 入 札 の 公 告

徳島地方裁判所民事部

## 物 件 明 細 書

## 執行官の意見

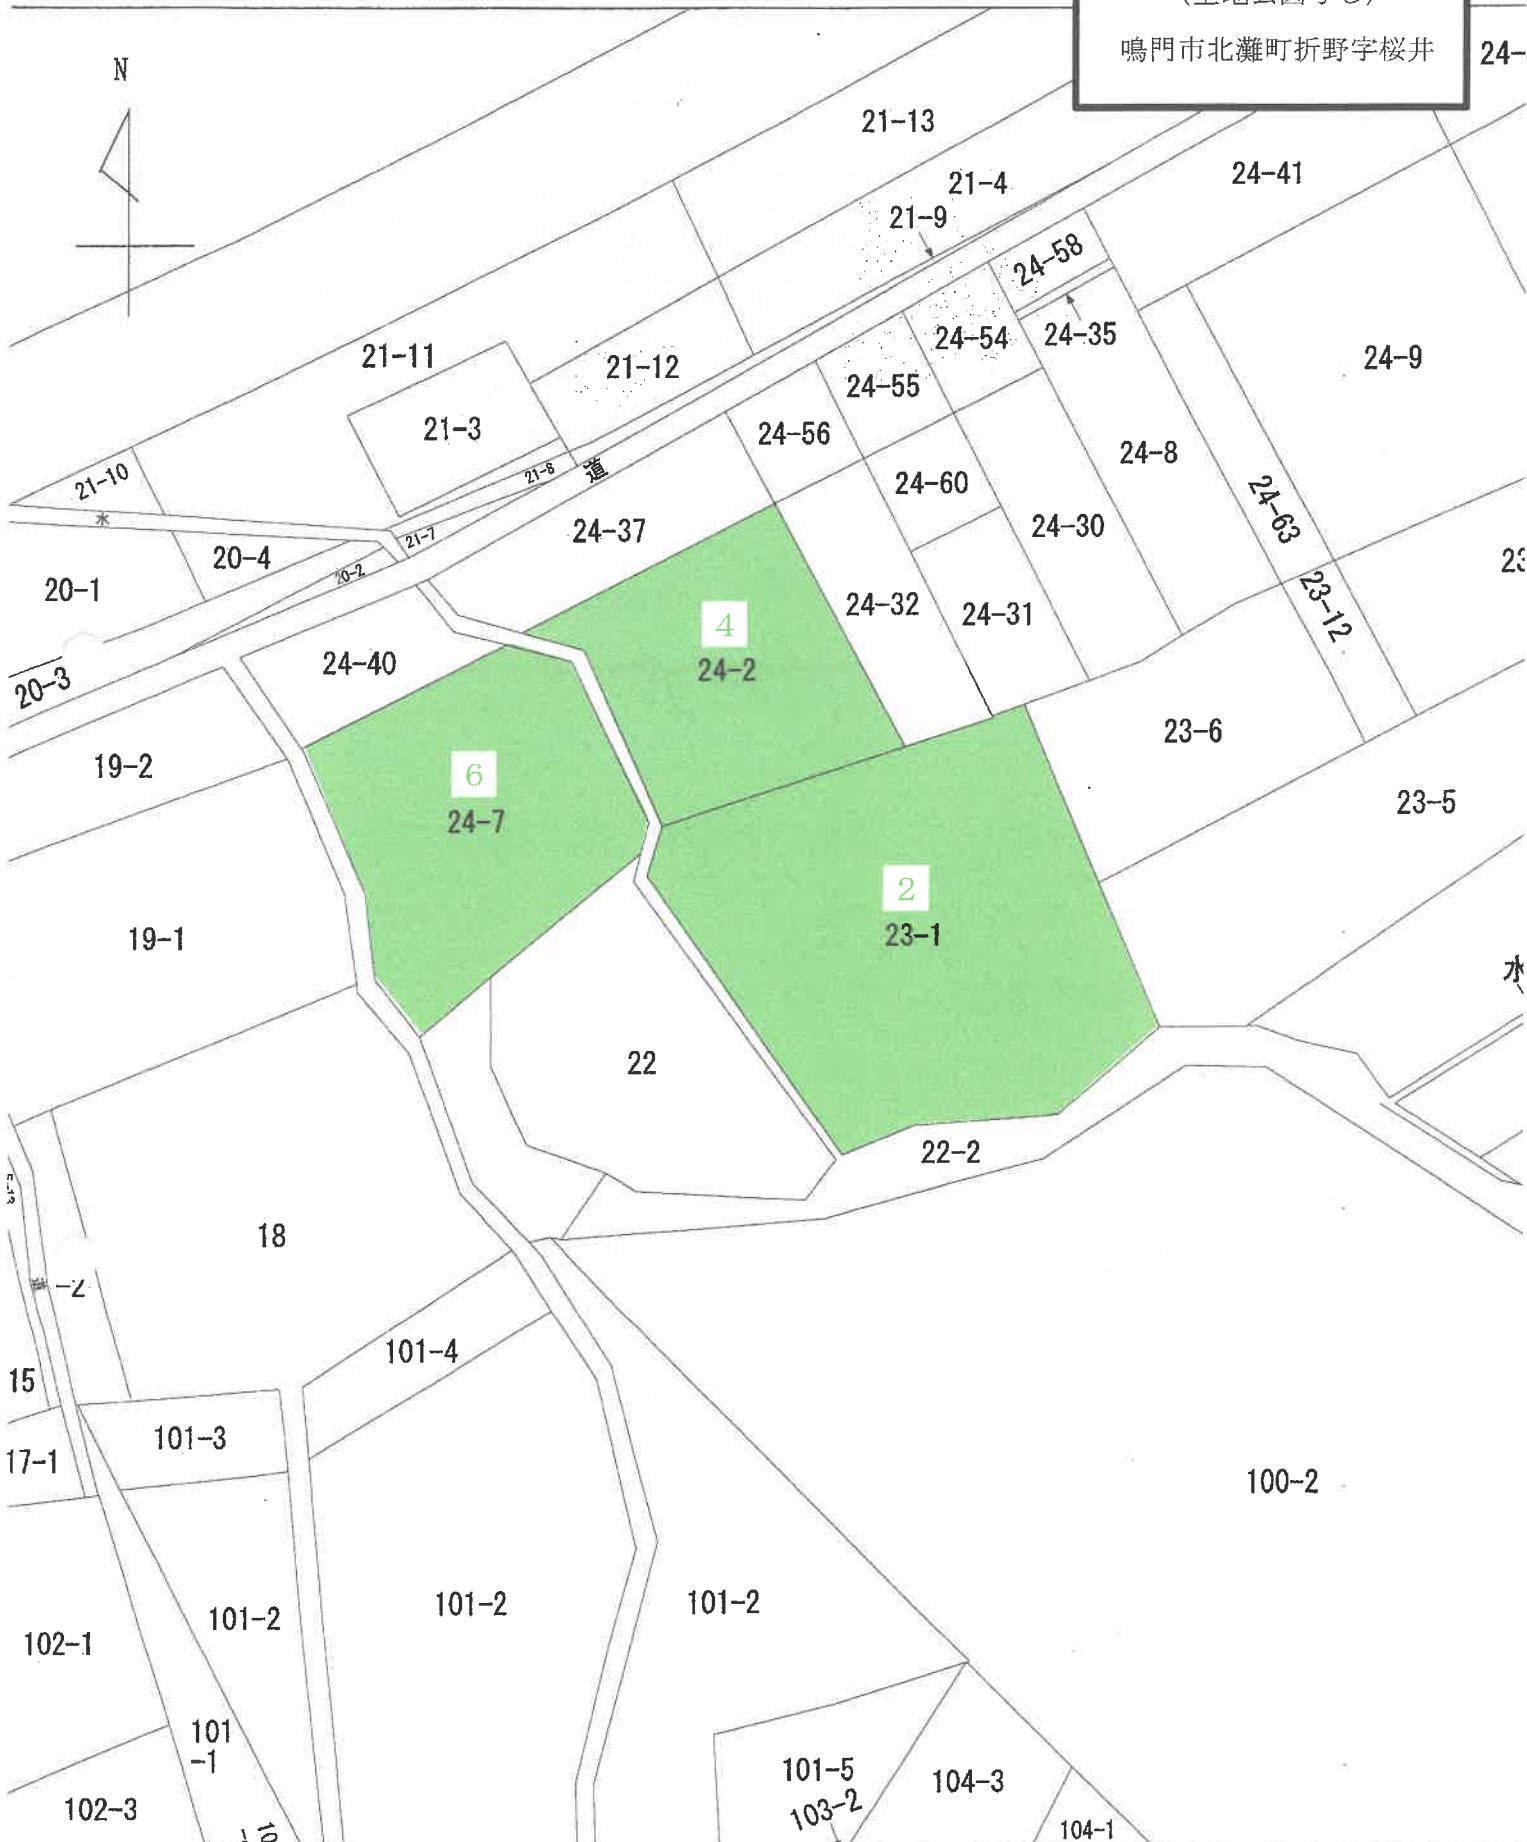
(土地公図写し)

地図に準ずる図面は、土地の区画を明確にした不動産登記法所定の地図が備え付けられるまでの間、これに代わるものとして備え付けられている図面で、土地の位置及び形状の概略を記載した図面です。

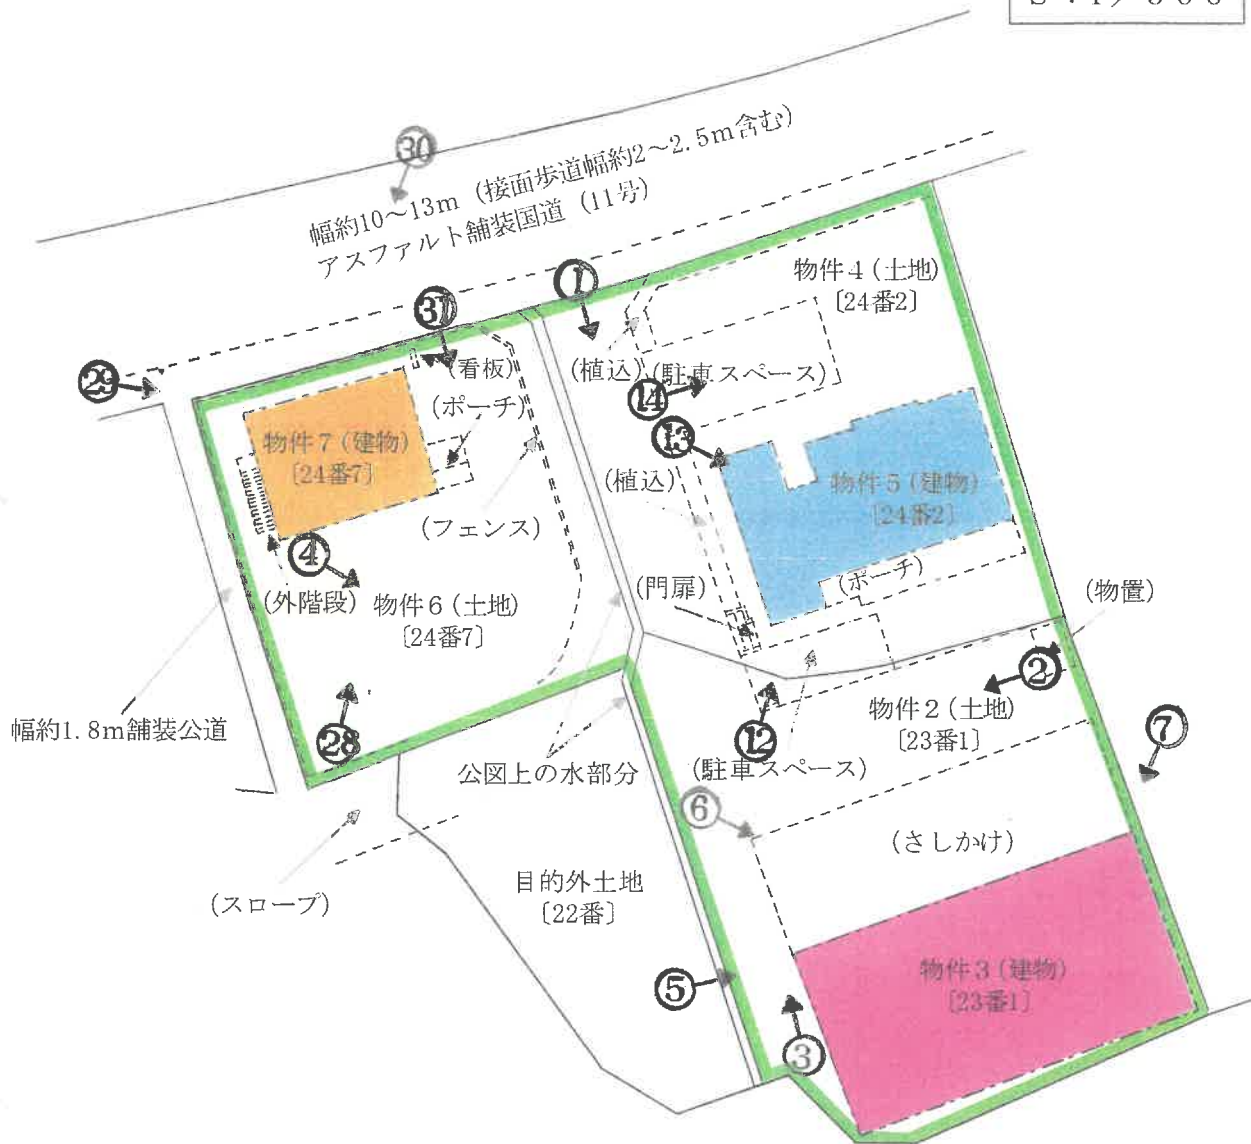
- : 目的物件 2, 4, 6 一体画地概略範囲
- : 目的物件 3 (建物)
- : 目的物件 5 (建物)
- : 目的物件 7 (建物)

※ 図中における土地、建物及び工作物や接面道路、公図上の水等の形状、規模、位置関係の他、筆界、縮尺等については、現地踏査結果並びに公図、建物図面等を基に概ね推定したものであり、確定的ではなく現況と相違する場合がある。

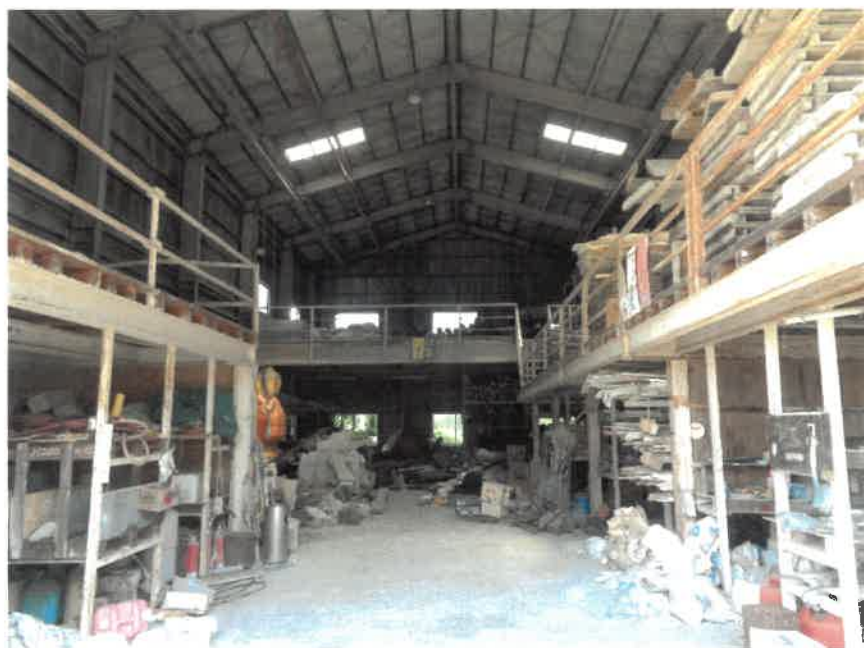
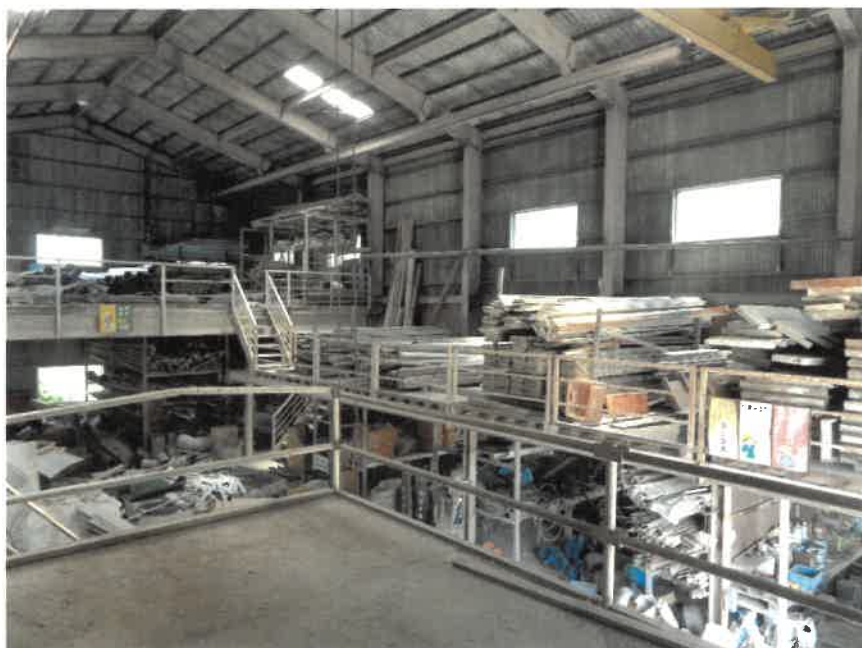
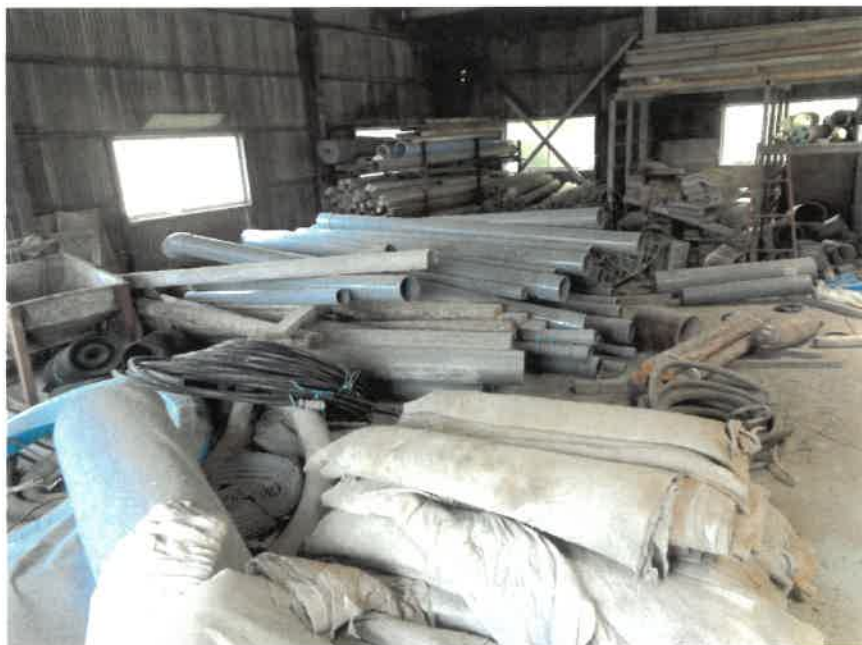
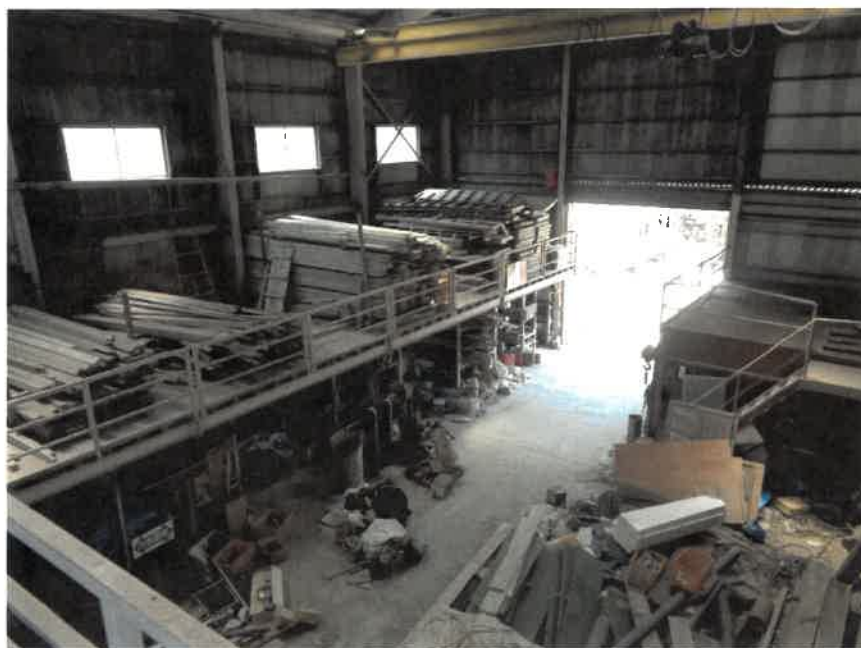
本件建物は昭和60年頃新築の物件と見られ、全体的に経年劣化が認められる。外壁の汚れ、傷みが見られる。なお、内部には、建設・建築関係に用いられる資材等が多数残置されており、買受人は、この点注意を要する(写真8～11)。

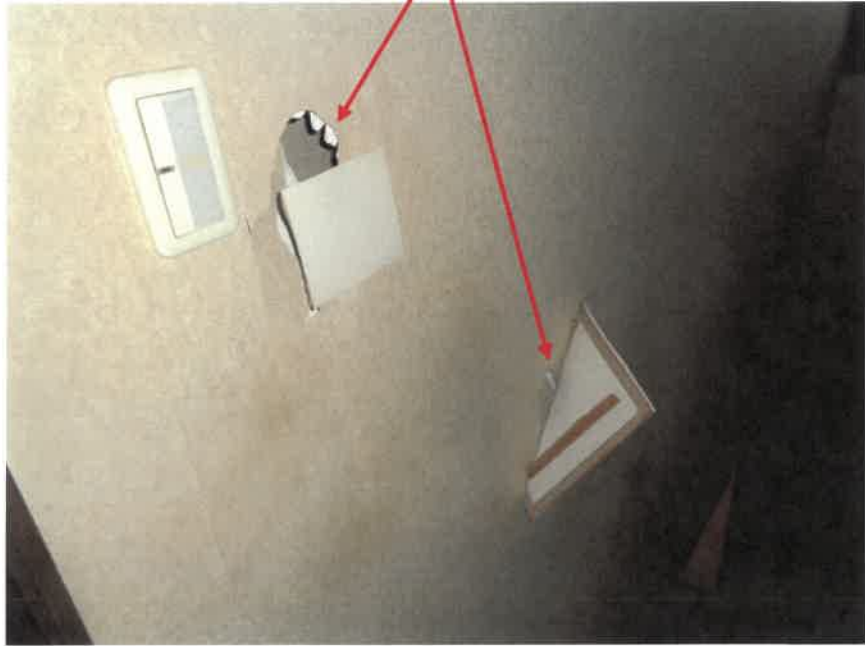
27

本件建物は平成9年頃新築の物件と見られるが、相応の経年劣化が見られる。内壁等の損傷部位が確認された(写真27)。

壁面が陥没穴がある状況

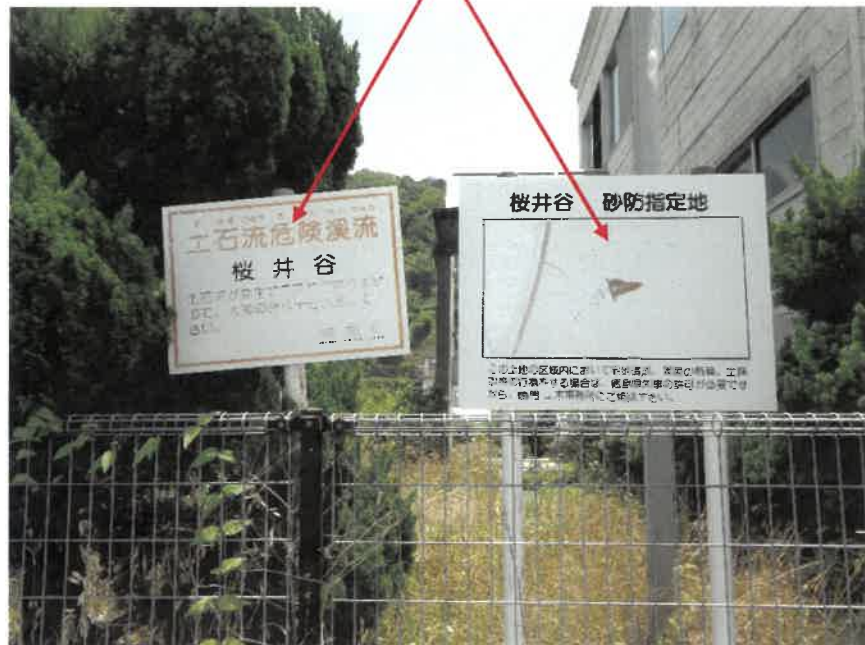
31

北辺付近の国道に接する部分(現況調査報告書の写真31)につき、徳島県が占有している。同人の占有権原は使用借権と認められる。

| 占有者及び占有権原④ | | | |
|---|---|---|--|
| 占有範囲 | | ■ 物件6土地の北辺付近(物件6土地上)の国道に接する部分(写真31) | |

防災関係の掲示板（徳島県の管理物）

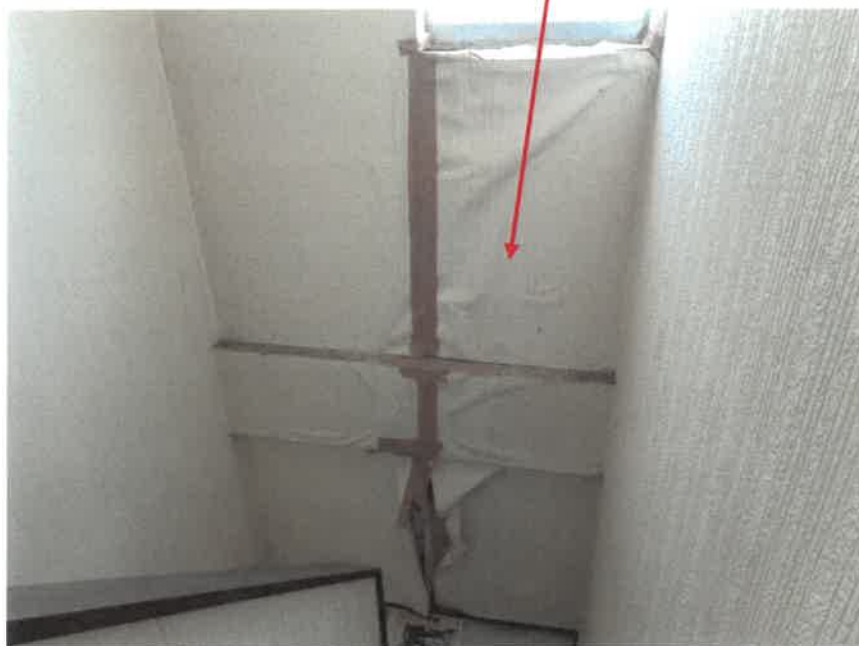
37

本件建物は平成1年頃新築の物件と見られるが、全体的に経年劣化は顕著である。内壁、天井、床には汚れが見られる。また、内壁の壁紙が剥がれている部分の確認された(写真37)。なお、内部には多量の事務機器や建築業関連物品が残置されており、買受人は、この点注意を要する。

内壁の壁紙が剥がれている状況

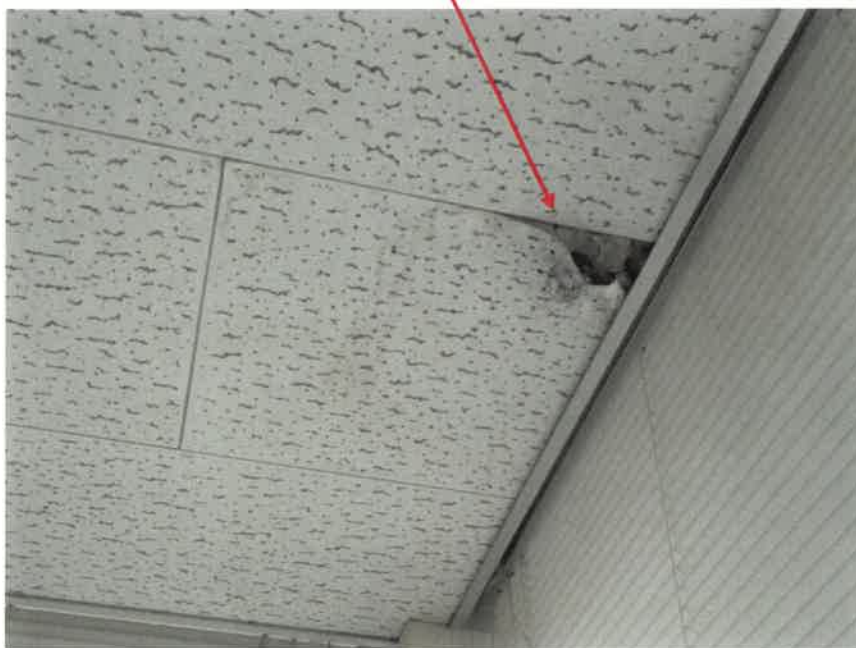
雨漏り跡が確認できる状況

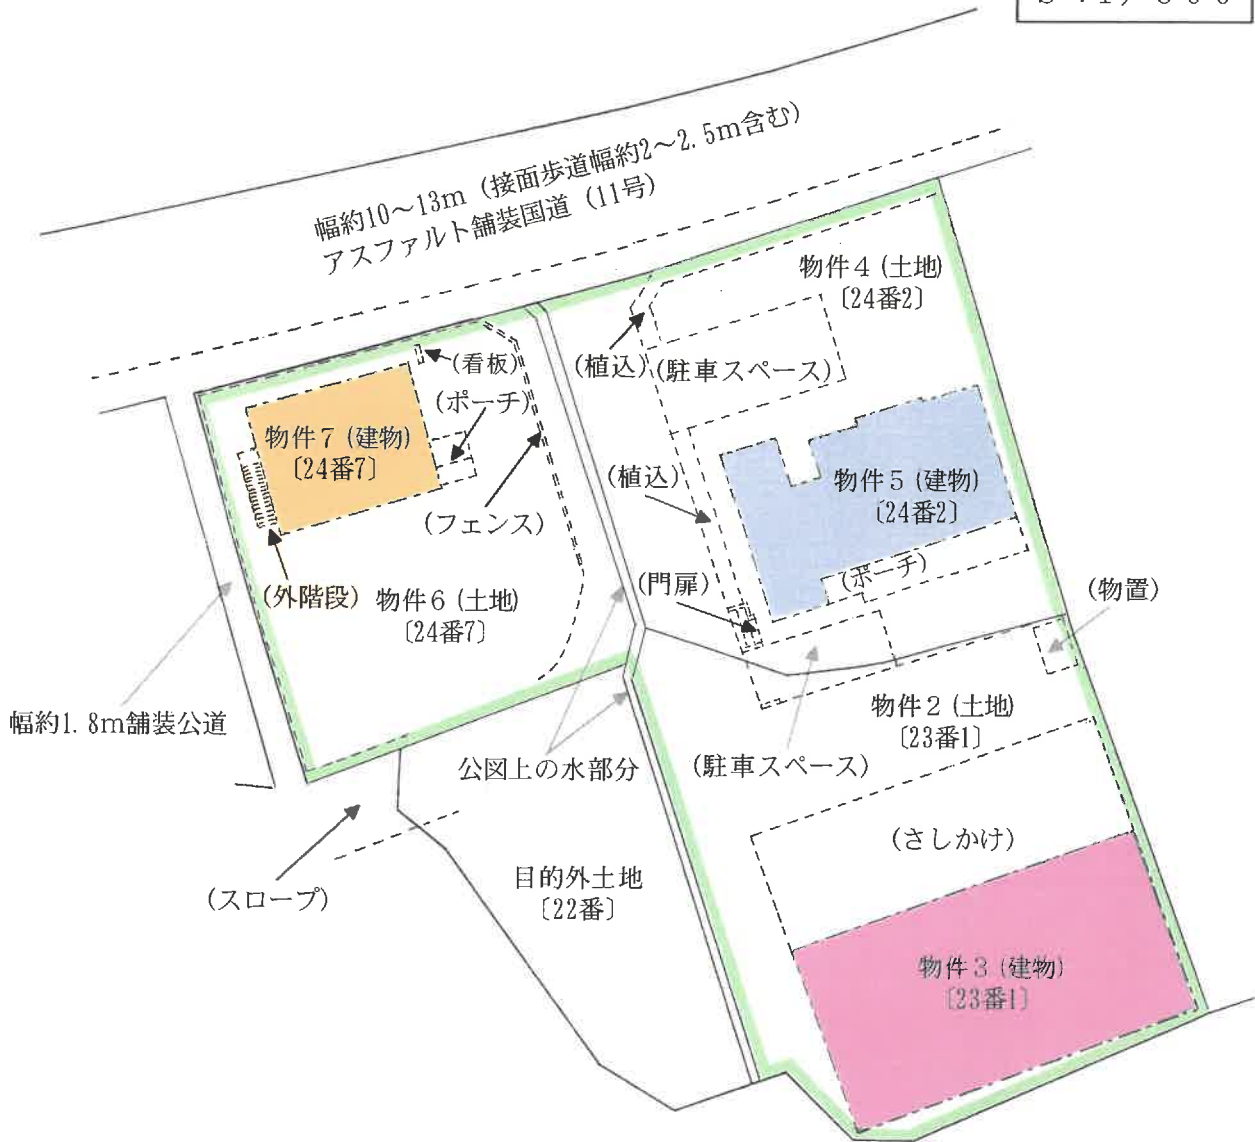
- : 目的物件2, 4, 6 一体画地概略範囲
- : 目的物件3 (建物)
- : 目的物件5 (建物)
- : 目的物件7 (建物)

※ 図中における土地、建物及び工作物や接面道路、公図上の水等の形状、規模、位置関係の他、筆界、縮尺等については、現地踏査結果並びに公図、建物図面等を基に概ね推定したものであり、確定的ではなく現況と相違する場合がある。
