## 期 間 入 札 の 公 告

- 1 所 在 徳島県鳴門市大麻町板東字東山田  
 地 番 70 番 1  
 地 目 宅地  
 地 積 173.06 平方メートル  
 (現況)  
 地 目 雑種地 (駐車場)
- 2 所 在 徳島県鳴門市大麻町板東字東山田  
 地 番 70 番 2  
 地 目 宅地  
 地 積 242.47 平方メートル
- 3 所 在 徳島県鳴門市大麻町板東字東山田 70 番地 2  
 家屋 番号 70 番 2  
 種 類 居宅・倉庫  
 構 造 鉄筋コンクリート造陸屋根 3 階建  
 床 面 積 1 階 120.69 平方メートル  
                   2 階 120.69 平方メートル  
                   3 階 120.69 平方メートル  
 (附属建物)  
 符 号 1  
 種 類 物置  
 構 造 鉄骨造スレートぶき平家建  
 床 面 積 47.52 平方メートル

## 現況調査報告書

# 評 価 書

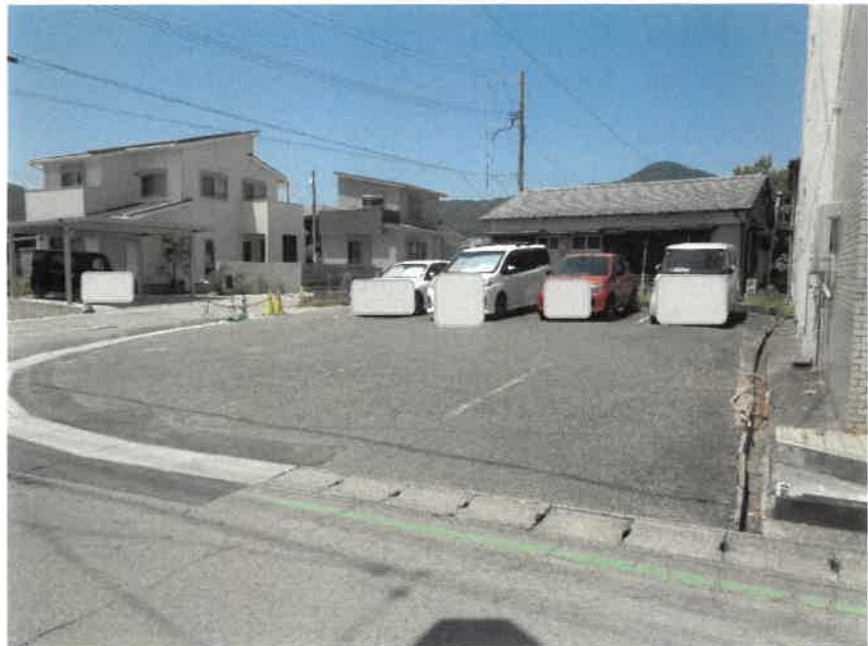
3

- ・ 物件1土地部分は駐車場として利用されている(写真3、5)。なお、同土地の南西角部分は令和7年に分筆されその一部が鳴門市道として取り込まれたため、現在は丸まった形状をしている。なお、同土地は、全面的に駐車場として第三者へ賃貸されている。
- ・ 物件2土地部分は、その全面が物件3建物の敷地として利用されている。なお、上水道の引込みに関しては、鳴門市道下に埋設された本管からまず物件1土地内に引き込まれ、同部分を経由して物件2土地内に引き込まれている。

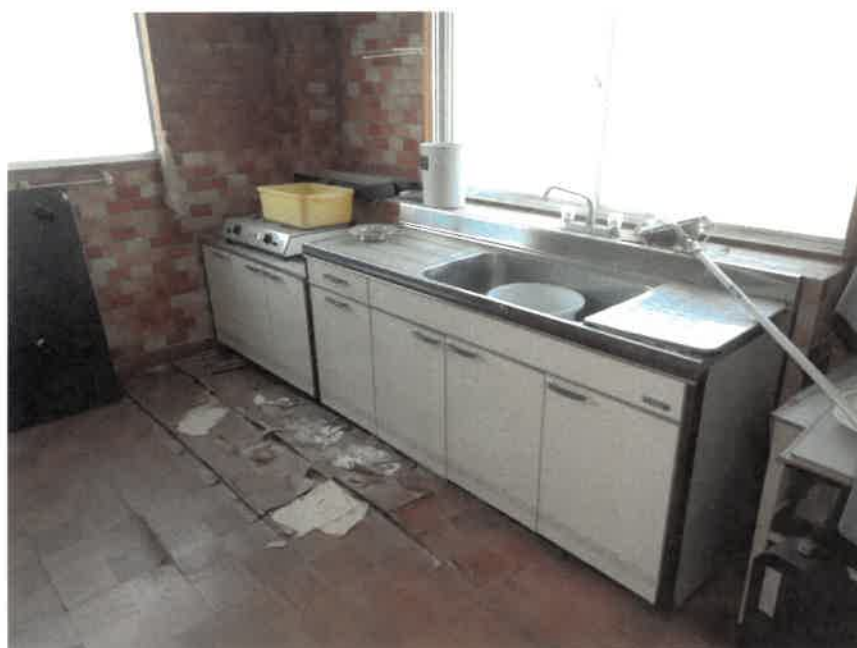
19

- ・ 物件3建物は、附属建物を含め、新築後の経過年数からして相応の経年劣化が認められる。外見目視上、特に劣化が顕著な部分は以下のとおりである。
- ・ 写真19、20に示す部分では、床が劣化しめくれあがっている。写真21に示す部分では、ドアのはめ込みガラスが損傷している。写真24に示す部分では、ふすま紙が劣化しめくれている。写真25、26に示す部分では、雨漏り跡と思料される痕跡が認められる。写真27に示す部分では、内壁の土壁がくち落ちている。写真28に示す部分では、天井材に雨漏り跡が認められる。
- ・ また、各写真に示すように、本件建物の内部には動産類が多数残置された状態となっている。

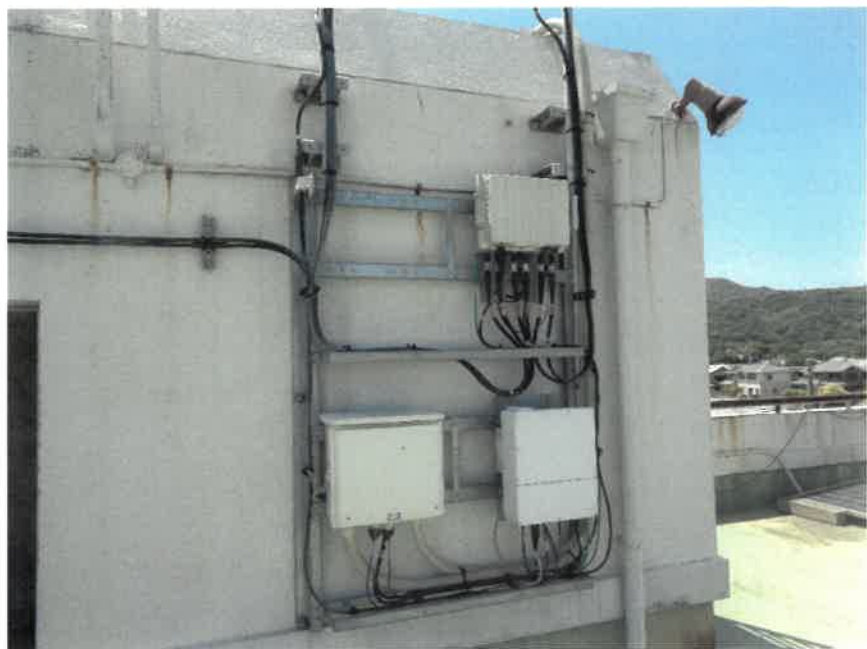
29

| 占有者及び占有権原(物件3関係) | | | |
|---|---|---|--|
| 占有範囲 | ■ 物件3建物屋上の写真29に示す部分(見取図:塔屋(屋上))参照 | | |

- ・ 物件3建物の屋上に設置された携帯電話基地局設備については、第1回臨場調査後にCから上記設備は撤去されたとの情報を得た。そこで、第2回臨場調査を行い現地で確認調査をしたが、第1回臨場調査時と比べ、一部の機材は残置されていた(写真29)。

KDDI株式会社の担当者によれば、残置されている機材は同社のものであって、同社は近日中に残置された機材を撤去する予定であるとの説明であり、Cによれば同場所の賃貸借契約解除の手続をなす予定であるとのことであった。

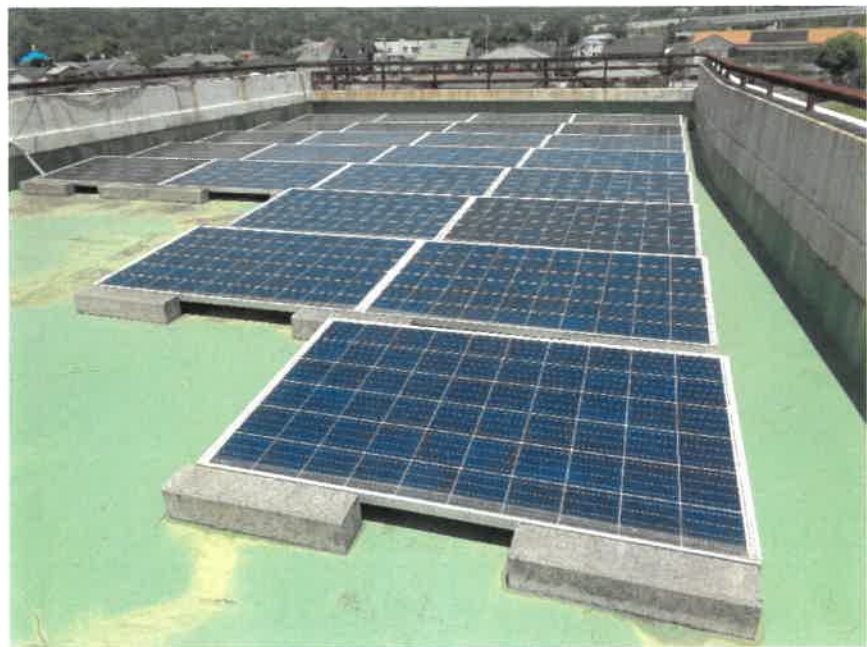
30

- ・ 本件建物の屋上には太陽光発電パネルが設置されているが(写真30)、亡Aは既に死亡している上、関係者に確認しても、同機材の所有者が誰にあるかが明らかとはならなかった。

また、当職が株式会社アプラス、株式会社オリエントコーポレーション、株式会社オリコプロダクトファイナンスが上記機材に関する権利を有する可能性があると考え確認したが、いずれの会社からもその所有権に関しては判然とした情報は得られなかった。以上から、上記機材の所有権が誰に帰属するのか判明していない。買受人は、この点につき注意を要する。
