## 期 間 入 札 の 公 告

徳島地方裁判所民事部

## 現況調査報告書

# 評 価 書

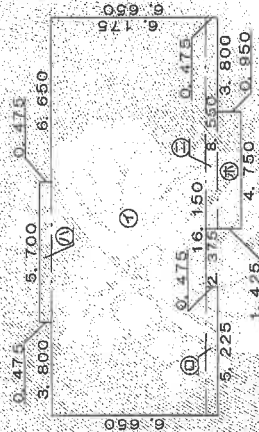
建物図面

床面積 113.48 m<sup>2</sup>

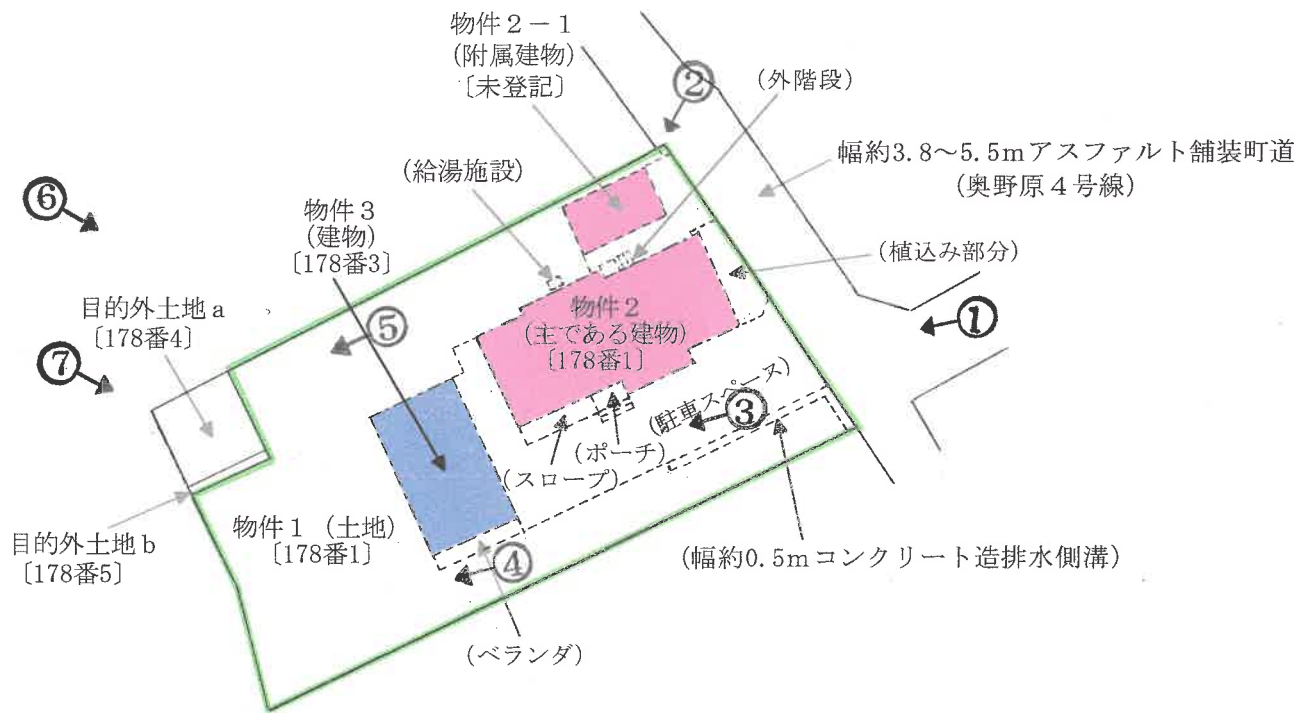
# 土地建物位置関係図

- : 目的物件 1 (土地)
- : 目的物件 2, 2-1 (建物)
- : 目的物件 3 (建物)

※ 図中における土地（目的外土地を含む），建物及び工作物や接面道路等の形状，規模，位置関係の他，筆界，縮尺等については、現地踏査結果並びに法第14条地図，建物図面等を基に概ね推定したものであり、確定的ではなく現況と相違する場合がある。

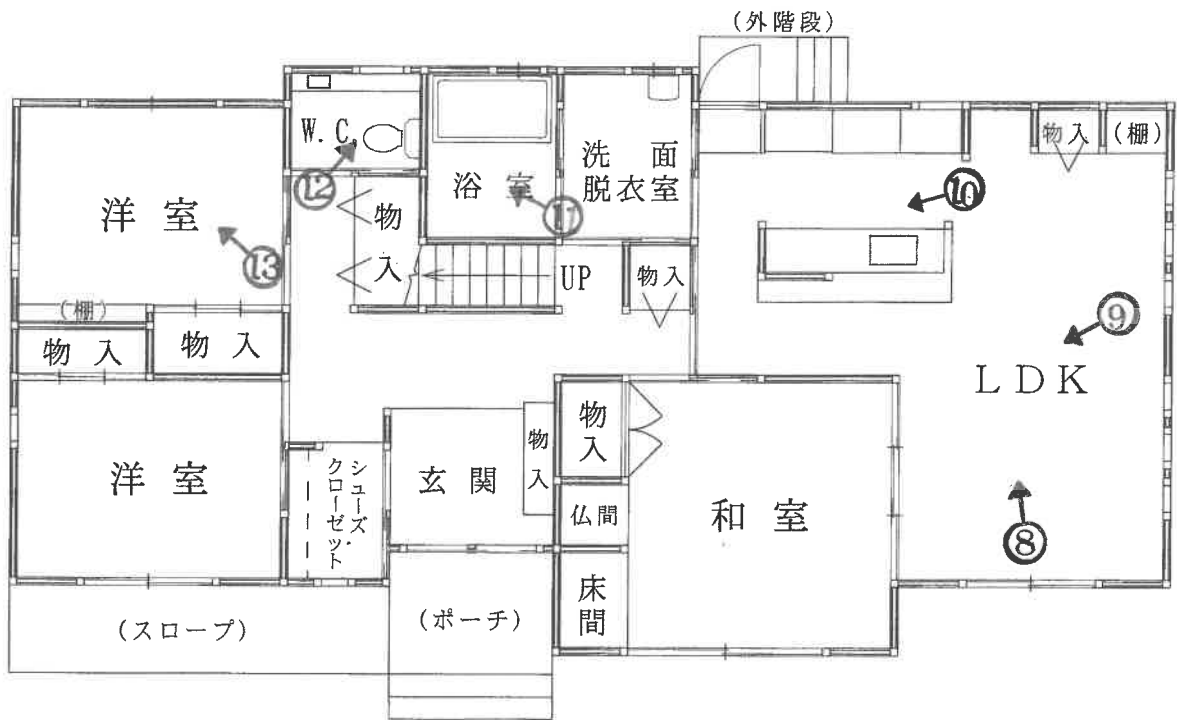
1階 113.48m<sup>2</sup> (現況≡登記)

物件 2

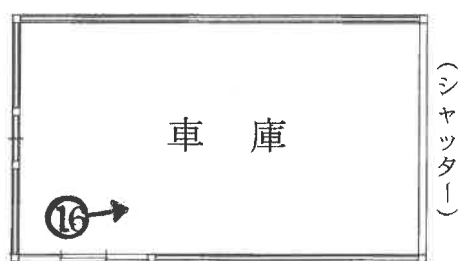
物件 2 - 1 (附属建物)

概測 20m<sup>2</sup> (未登記)

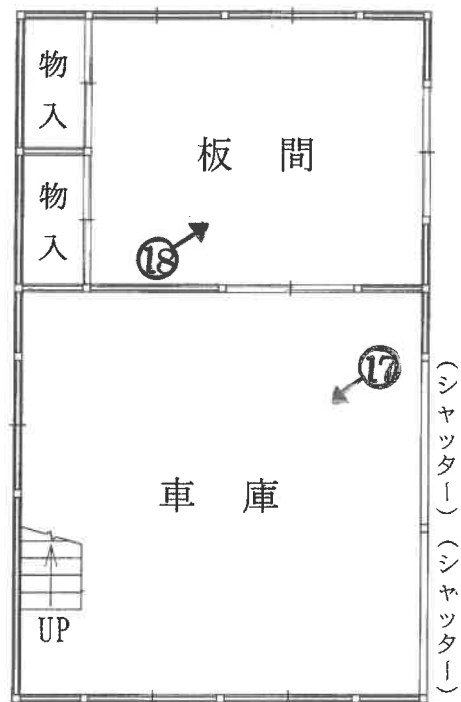
1 階 60.00m<sup>2</sup> (現況≡登記)

物件 3

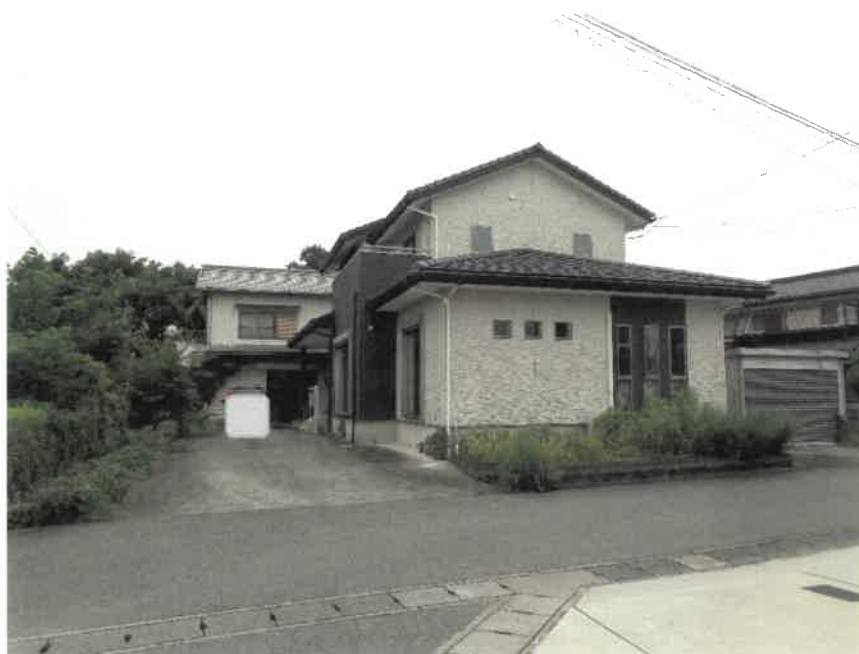
1

- ・ 物件1土地上には物件2・3の各建物が存在するが、その南西部分にはかなり大きな樹木が生息し枝や雑草が密集している(写真4、5)。樹木の枝は隣接する目的外土地へ越境している(写真6)。
- ・ 本件土地の南東側には自動車を駐車させるだけのスペースがあるほか(写真1)、物件2建物の附属建物(未登記)は車庫としての構造を有する(写真2、16)。

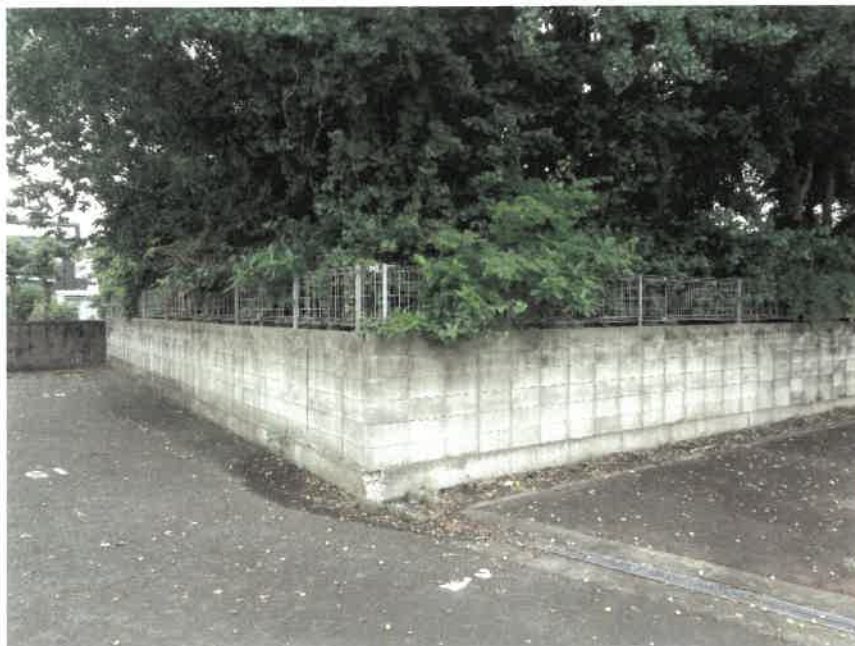
7

- ・ 物件1土地につき、法務局には不動産登記法第14条第1項の地図が存在し、同地図には現地復元力がある。
- ・ 上記法第14条第1項地図によれば、物件1土地の北西端付近には目的外土地(地番178番4、同178番5)が存在している。そして、同目的外土地はともに登記上の地目が「墓地」とされ、大正5年5月に所有権を取得した人物の登記がなされている。この点、旧公図等の資料を含め可能な範囲で確認するも、上記各目的外土地についての詳細は不明であった。ところで、現地復元力を有する法第14条第1項地図の存在に照らせば、上記目的外の各土地は物件1土地の西側にあるコンクリートブロック塀(西側の隣地所有者によって建立された)の東側にあるものと思料される(写真7:「土地建物位置関係図」参照)。以上から、買受人は、通行権の負担の可能性も含め、特に注意を要する。

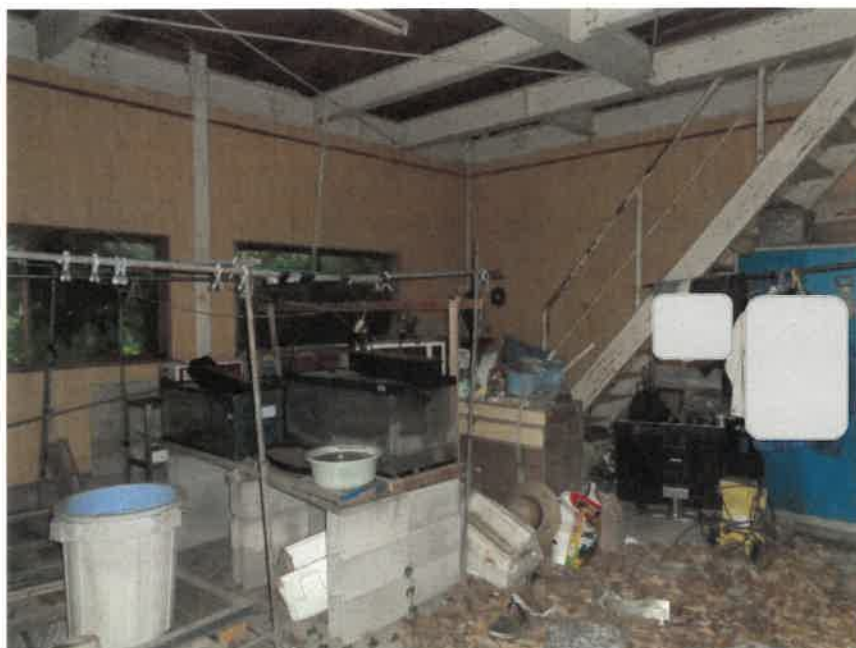
17

- ・ 物件2建物は登記上平成26年新築の物件であるところ、外見目視による限りは、格別大きな損傷部位は見当たらなかった。もっとも、外見目視では判明しない部分に損傷が存する場合があるので、この点は注意を要する。
- ・ 一方、物件3建物は平成8年新築の物件であるところ、経年劣化が顕著に見られた。写真20、21に示す部分では、雨染みが確認できた。また、写真23に示す部分では壁面の陥没がある。  
また、物件3建物は現在は空家状態であるが、写真17、18、19に示すように多数の家財道具が残置されたままとなっている。

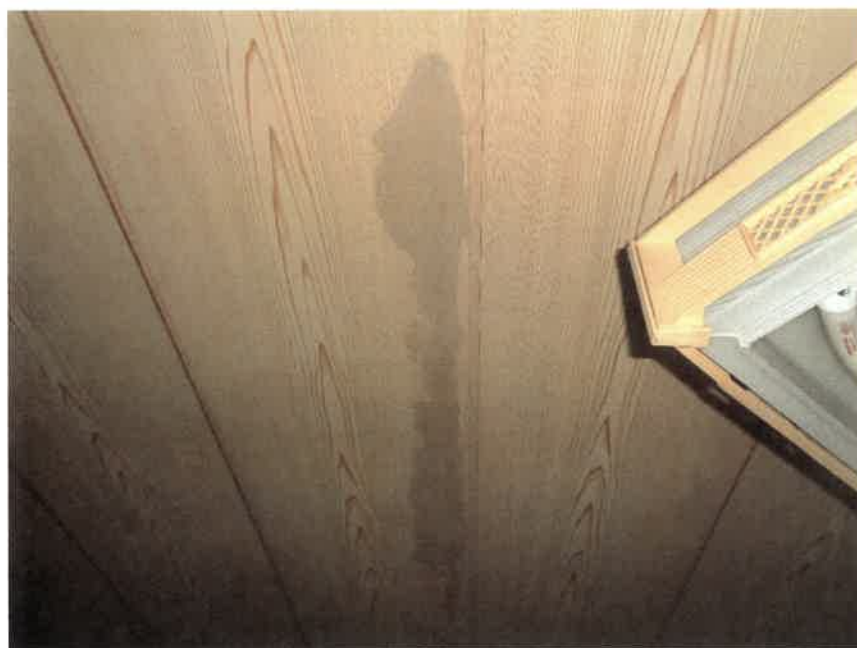
20

| 区 分 | 物 件 3 |
|---|---|
| 保守管理の状態 | 劣 る<br>※ 建物全体にわたり経年劣化している他、外壁，内壁，天井，床，建具にはかなりの汚れや損傷のほか雨漏り跡も見受けられる。また屋内には多数の家財道具が残置されている。 |
