## 期 間 入 札 の 公 告

- 4 所 在 徳島県阿南市見能林町青木 389 番地 3  
 家屋 番号 389 番 3  
 種 類 倉庫  
 構 造 鉄骨造鉄板葺平家建  
 床 面 積 323.40 平方メートル  
 (現況)  
 床 面 積 約 333 平方メートル

## 現況調査報告書

# 評 価 書

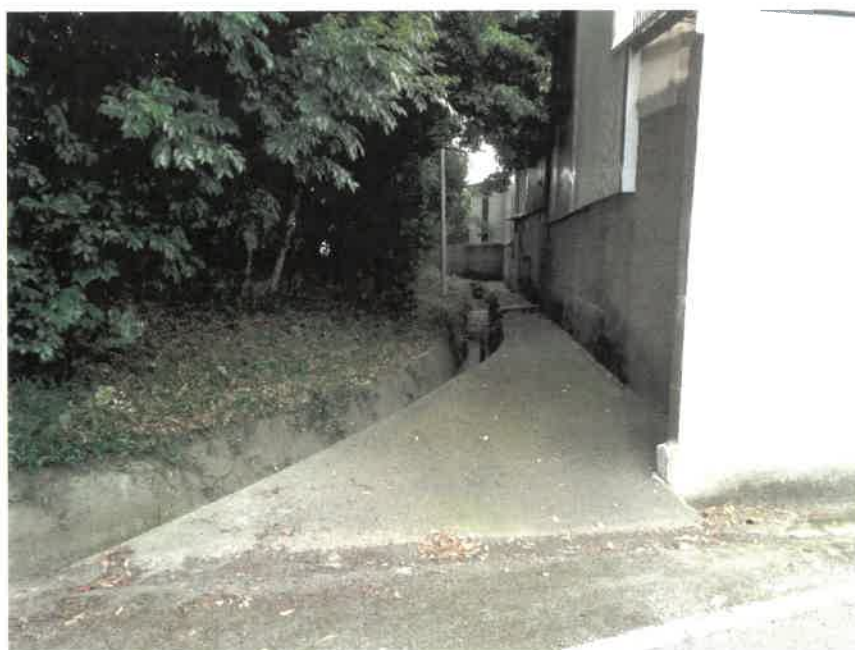
4

- ・ 物件1～3土地の南東側には水路(写真4)があるが、阿南東部土地改良区の担当者によれば、同水路への排水については特に課金はなされていないとの説明である。また、物件1～3土地と上記水路との境界は、上記担当者によれば本件土地上の目的外建物の南東側外壁の直下部分であるとの認識であり、この点、物件1～3土地の所有者との間でも、紛争は生じていないとの説明である。
- ・ また、本件土地と、同土地の北東側の市道との間には溝があり、その上には床板(写真6)が載っている。この点、上記土地改良区の担当者、及び阿南市役所の担当者によれば、上記床板を置くことによる使用料の徴収はなく、使用許可申請も提出されていないとの説明である。
- ・ 本件土地内の南東端付近には、Aの家の屋敷神が存在する(写真14)。

- ・ 本件土地と、その東側に存する目的外土地(林崎140番1：神社の境内地)との間には水路が存在し(写真4)、同水路は阿南東部土地改良区によって管理されている。また、阿南市役所の担当者においてもその存在が認識されているところ、「地図に準ずる図面」の中には上記水路の記載がない。そこで、旧公図を取得してみたところ、旧公図には上記水路が記載されている。
- ・ この点、旧公図に記載されている水路が「地図に準ずる図面」に記載されていない理由については不明であるが、前述のとおり、水路付近において境界に関する紛争は生じていない。

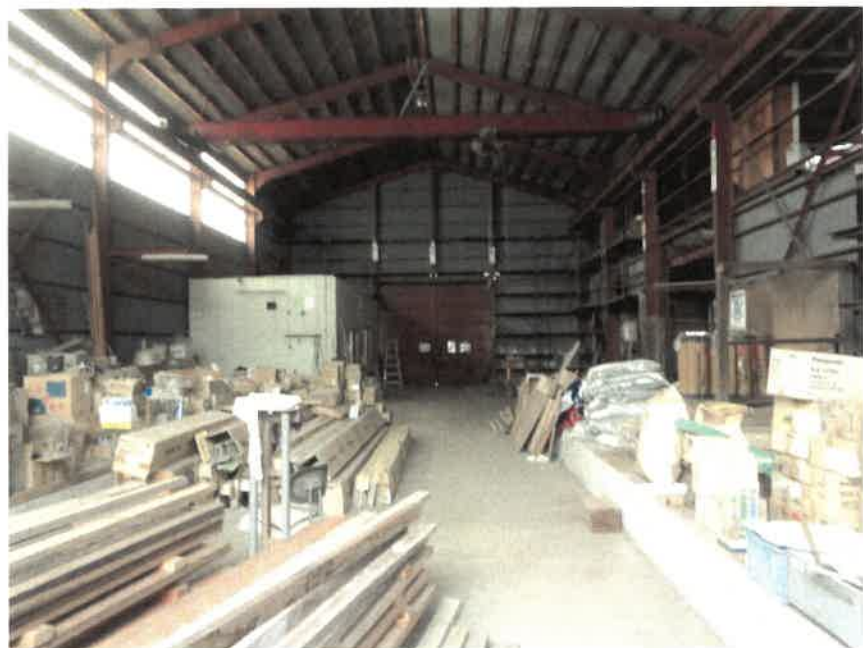
8

- ・ 本件建物内には、債務者会社兼所有者会社の在庫品が多数残置されている(写真8、10、11)。
- ・ 本件土地の南側部分一体には樹木が生い茂っており(写真12、13)、物件4建物及び目的外建物の背面からの全景を撮影することは困難であった。
- ・ なお、写真18に示す部分には、債務者会社兼所有者会社名義の車検切れとなった車両が残置されているが、同車両が存在する位置は、物件4建物内ではなく、目的外建物内である。
