## 期 間 入 札 の 公 告

## 現況調査報告書

## 評 価 書

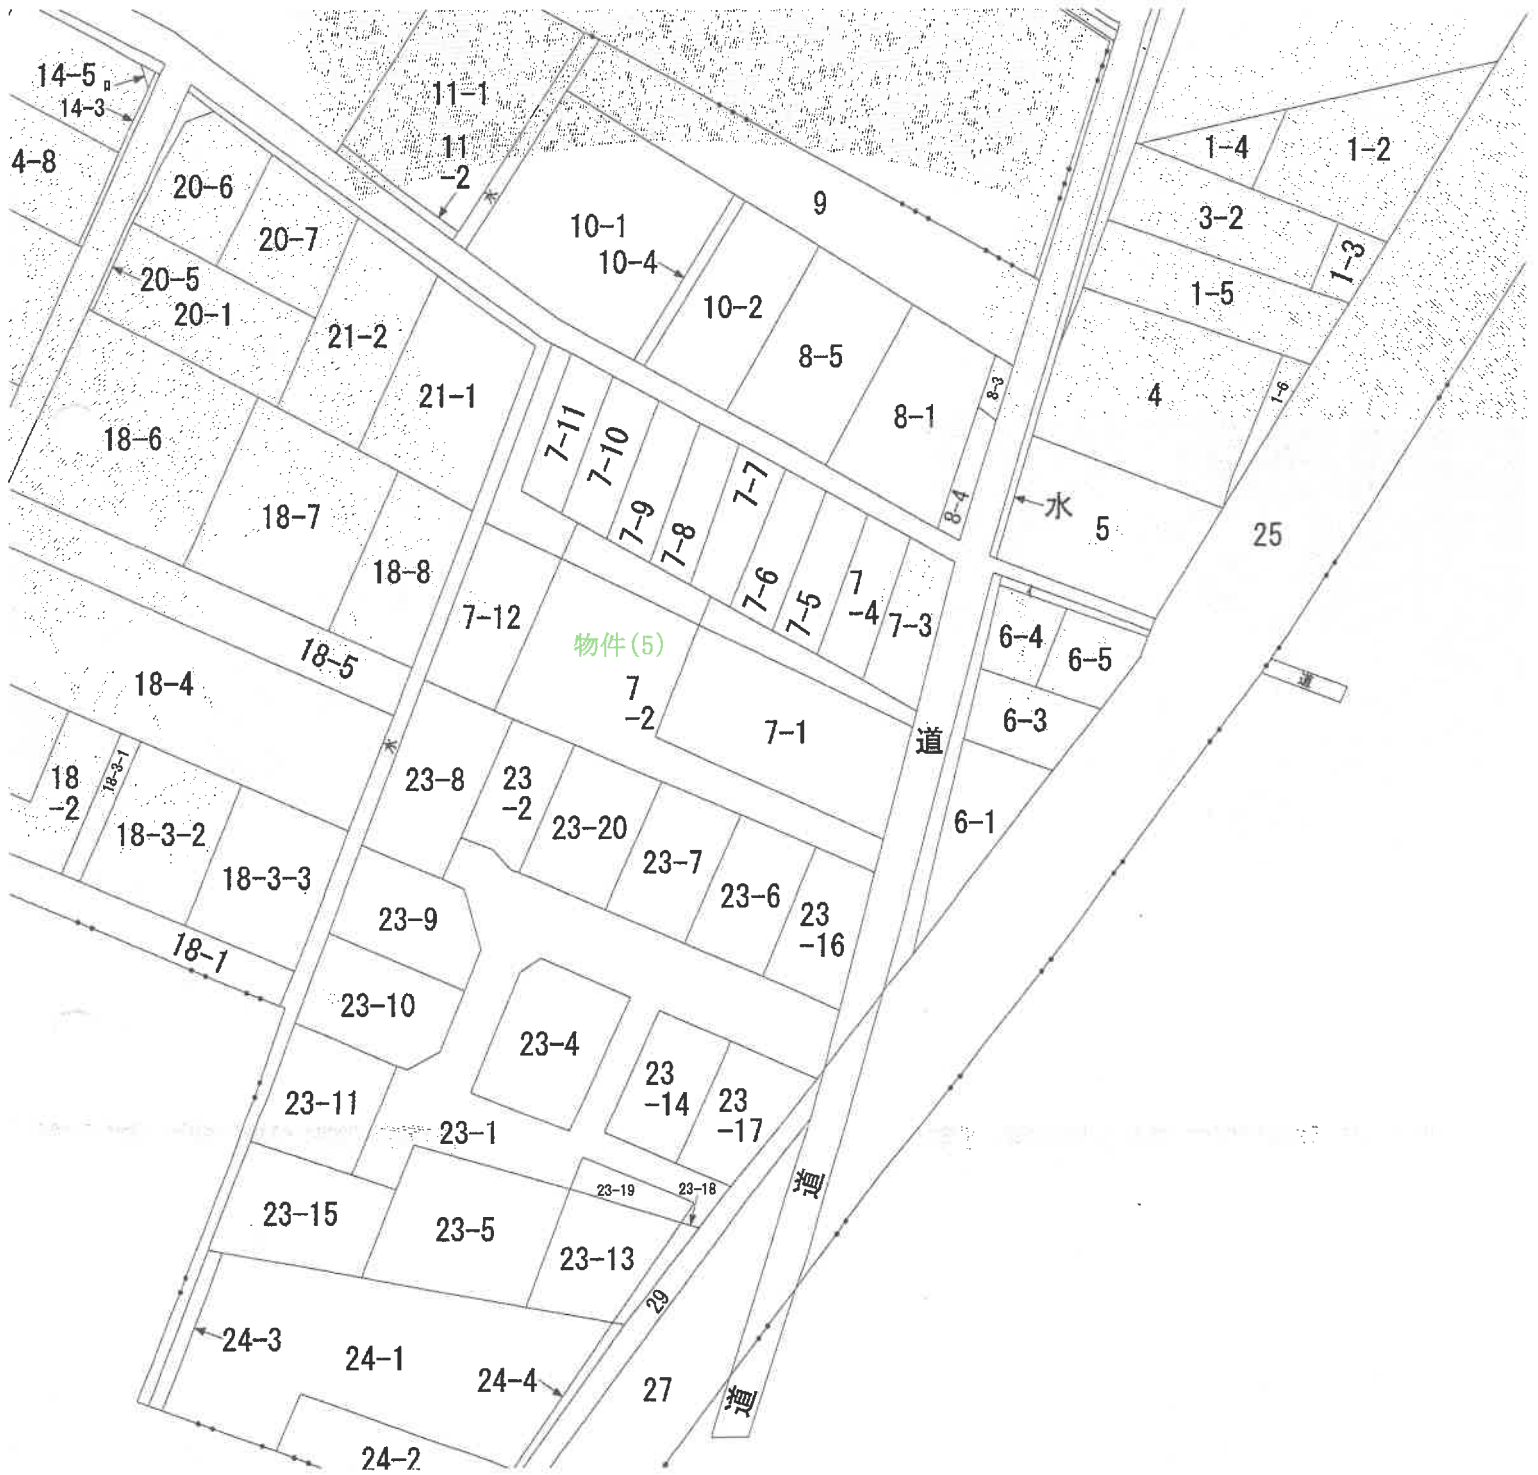
# 土地公図写し

| そ の 他 の 事 項 | <ul style="list-style-type: none"> <li>・北側境界について、公図と現況の不一致が認められる。</li> <li>・本件土地南側に幅約 50 cmの開渠側溝が敷設されている。この側溝には隣地からの落とし込みがある。</li> <li>・本件土地南東隅に徳島市下水道の公共汚水枡が存する。</li> </ul> |

| 関係人の陳述等 | |
|---|---|
| <p><b>■1【物件の状況】</b></p> <p>本件受命物件の状況は土地現況図、添付した写真のとおりであり、その占有関係は2～3枚目に記載のとおりであると認めた。</p> <p><b>■2【土地の範囲・境界】</b></p> <p>法務局には地図に準ずる図面が備え付けられている。</p> <p>本件土地北側の境界について、公図と現況の不一致が認められる。</p> <p>一步一間図及び土地明細図、評価人作成評価書4P「特記事項」を参照されたい。</p> <p><b>■3【接道】</b></p> <p>本件土地の東辺は現況幅員約4.2m舗装市道にほぼ等高に接面する。（建築基準法第42条第1項第1号道路）</p> <p><b>■4【上水道・下水道】</b></p> <p>上水道、下水道の引込みは可能である。</p> <p><b>■5【その他】</b></p> <ul style="list-style-type: none"> <li>・ 本件土地南側に幅約50cmの開渠側溝が敷設されている。この側溝には隣地からの落とし込みがある。そのため、買受人には排水負担の可能性があると思われるので留意されたい。</li> <li>・ 本件土地南東隅に徳島市下水道の公共汚水枡が存し、臨家（地番;23-16）がそこへ接続している。汚水枡の管理は徳島市であることから、本件土地の買受人が撤去・移設することは不可である。買受人は汚水枡の撤去・移設について、徳島市と協議が必要になることに留意されたい。</li> <li>・ その他の物件の状況については、評価人作成評価書「特記事項」なども併せて参照されたい。</li> </ul> <p style="text-align: right;">以上</p> | |

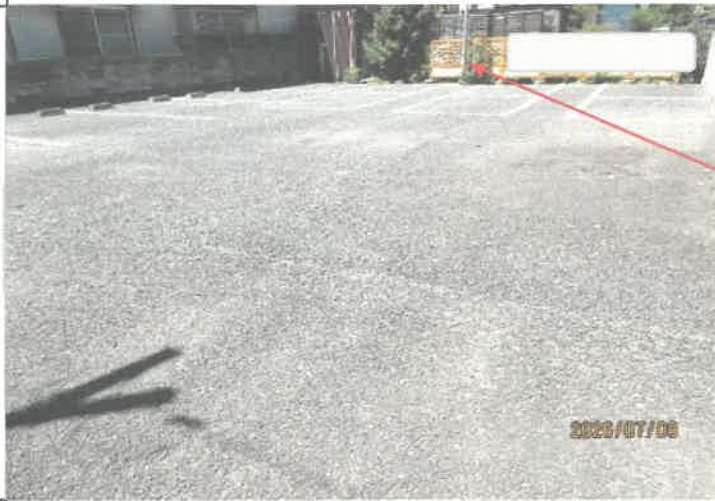
1

受命物件の状況

外灯

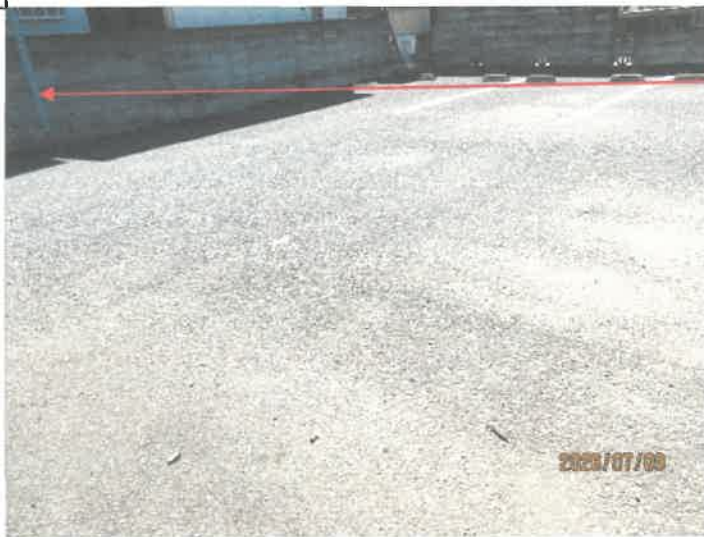
2

受命物件の状況

外灯

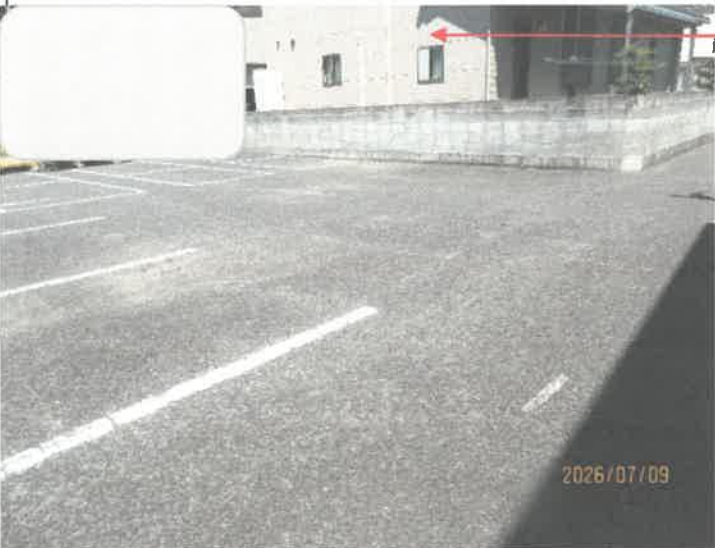
3

売却対象外建物  
(地番；7-1)

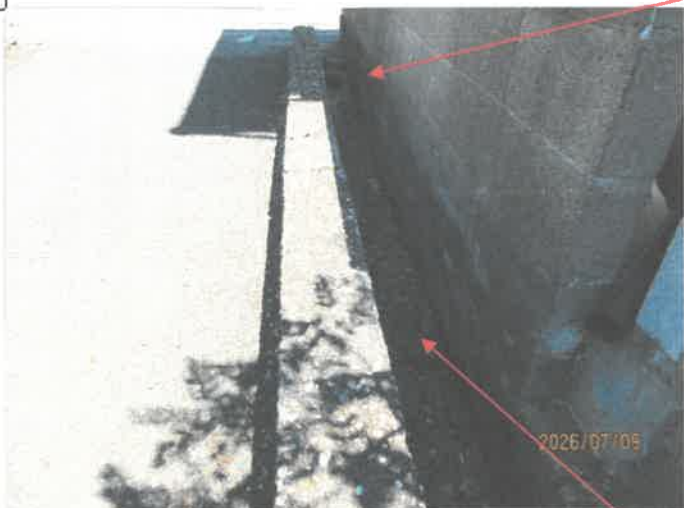
5

公共污水枡

・上記の側溝の東端に公共污水枡が設置されている。徳島市下水道整備課で調査したところ、現在この公共污水枡には南側隣家（23番16の土地）からの排水接続があり、下水道設備として利用されている。本件枡は物件5内に存するものの、管理主体は徳島市であり、土地の所有者が独自に撤去・移設することはできない。枡の移設については徳島市との協議・承認が必要となる。

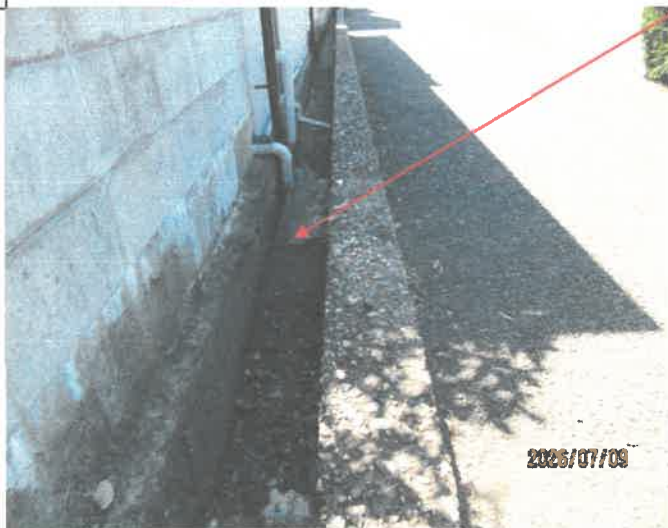
6

開渠側溝

・敷地の南側に東西方向の開渠側溝が敷設されているが、この側溝には南側の隣接地から塩ビ管を通じて排水の落とし込みが確認できる。この通水の権利関係の詳細は不明であるが、この側溝には、隣地の排水負担（相隣関係上の承水義務）がある可能性があるもので注意を要する。

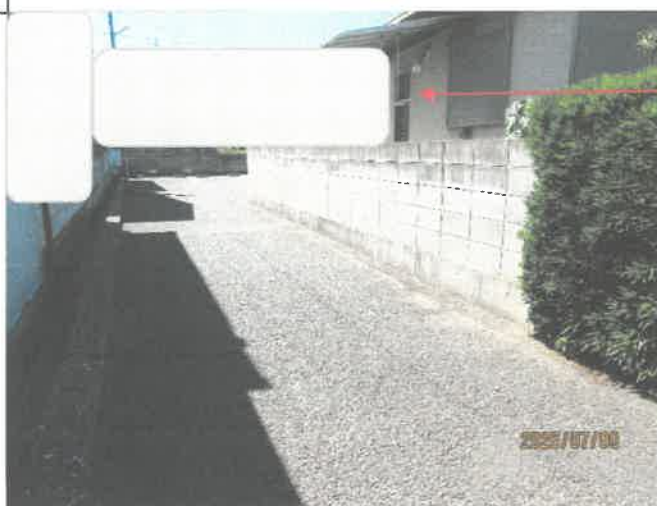
7

売却対象外建物  
(地番; 7-1)

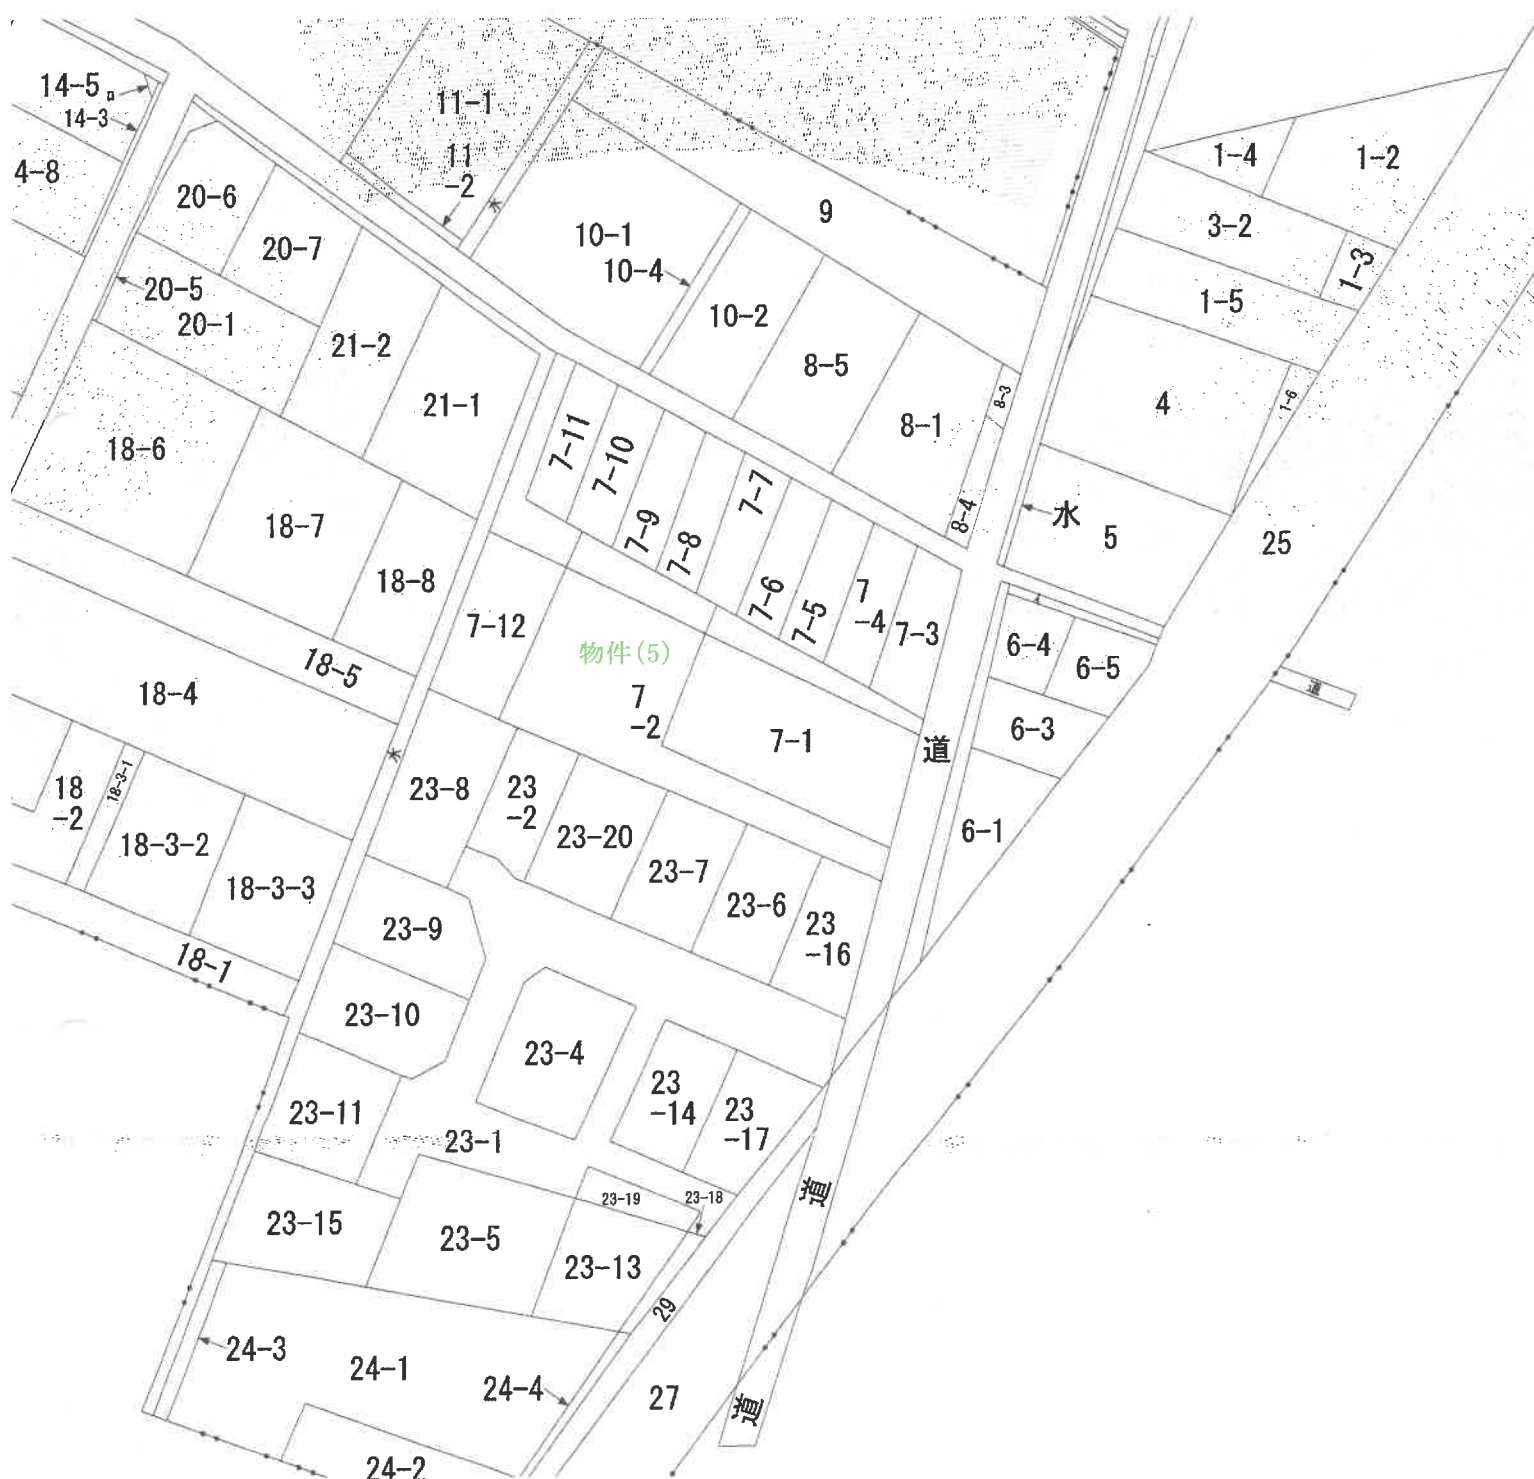
# 土地公図写し

| 特記事項 | <p>※1 北側の境界について次のとおり公図と現況の不一致が認められる。</p> <ul style="list-style-type: none"> <li>・現在の公図上、物件5土地の北側には無地番の区画が存在する。東西にそれぞれ隣接する目的外土地（7番1及び7番12）の北側にも同様に無地番の区画が描かれており、3つの無地番区画が東西方向に帯状に連続しているが、現況において、これらの位置に独立した土地の存在を窺わせる境界標・囲障・利用区分等は認められない。</li> <li>・一歩一間図を調査したところ、無地番区画に相当する位置に、里道・水路・畦畔などの官有地は描かれていない。</li> <li>・土地明細図を調査したところ、現在の公図において物件5土地及び上記目的外土地2筆の北側筆界として描かれている線に相当する線は黒色で描かれている一方、他の枝地番区画の筆界線は全て赤色で描かれており、黒色線は筆界線とは性質を異にする線である可能性が窺われる。</li> <li>・徳島市資産税課の土地地番図を調査したところ、同図は土地明細図の赤色線を引き継ぐ形で調製されており、黒色線は引き継がれていない。</li> </ul> <p>以上を総合すると、物件5土地北側の無地番の区画は、旧図から現在の公図に移記される際に、本来筆界線として移記すべきでない黒色線が赤色線とともに移記されたことにより生じたものである可能性が認められる。無地番区画が3筆にわたり連続して現れていることも、個別の登記漏れではなく図面調製上の要因によることと整合する。</p> |

なお、公図の訂正（無地番区画の消除）には更に詳細な調査等を要し、土地家屋調査士等の登記専門家への依頼など、買受人に費用負担が生じる可能性が極めて高い。また、以上の所見は推測を含むものであり、脱落地（登記漏れ）の可能性を完全に排除できるものではない点について注意を要する。
