## 期 間 入 札 の 公 告

## 現況調査報告書

（物件4・5）

# 評 価 書

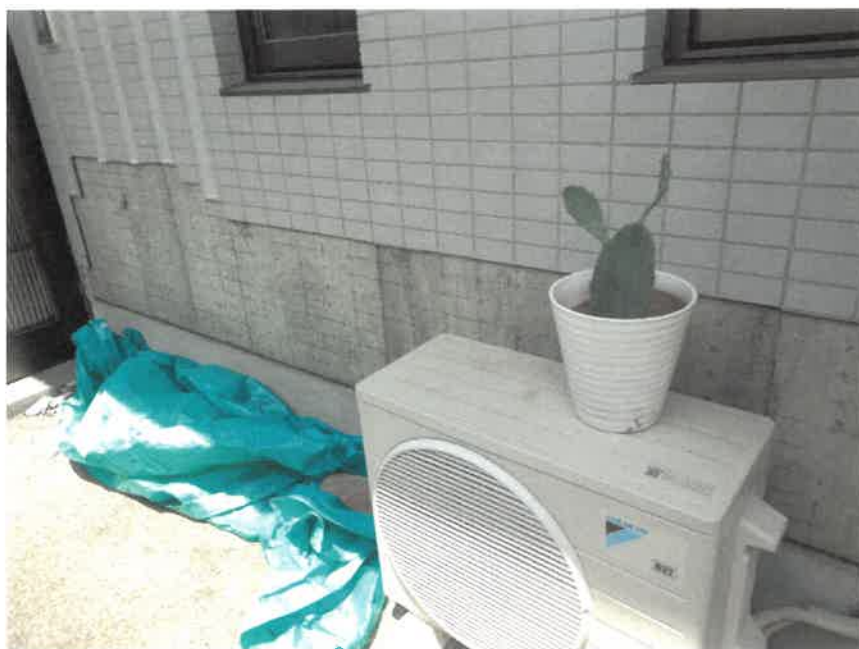
3

| 関係人の陳述等 | |
|---|---|
| A (債務者兼所有者) | <p>1 物件4土地、物件5建物はBの所有に係る物件ですが、Bは私(A)の父親であり現在別の場所で暮らしています。年齢は85歳ですが健康上の問題もあり、本日は立ち会うことができません。私は長年ここで居住していますので、本件物件に関することは私がお答えします。</p> <p>2 Bは私(A)の父親であり、本件物件を私やその家族が使用することにつき賃料の支払いやその定めはありません。当然のこととして利用させてくれています。</p> <p>3 本件建物では従前は質店を経営していましたが、既に質店をするための免許は返納しており、もちろん質物の在庫もありません。現在、この建物内には他人の物は置いていません。</p> <p>4 本件土地については、隣接地との間での境界に関する紛争は生じていませんし、本件土地・建物について他人との間での貸借関係はありません。</p> <p>5 本件建物内で、今から17～18年前頃に猫を2匹ほど飼育していたことがあります。その関係で、猫が内壁を引っかき傷がついている部分があります(写真13)。</p> <p>6 また、本件建物の外壁のこの部分は最近タイルが剥がれ落ちました(写真3)。</p> |

- ・ 物件5建物は登記上平成1年新築の物件であるところ、新築後の経過年数相応の経年劣化が認められる。なお、新築後の経過年数からして、外見目視による観察のみでは判明しない損傷部位が存在する可能性があるため、買受人はこの点注意を要する。
- ・ なお、写真3に示す部分では、本件建物の外壁仕上げ材(タイル)が剥がれ落ちている状況が確認できる。また、写真13に示す部分では、以前飼育していた猫による引っかき傷と思料される内壁クロス of 損傷が認められる。その他、フローリングの傷みも認められた。

| 特 記 事 項 | <ul style="list-style-type: none"> <li>・競売手続きにおいて建物に付随する各種付帯設備の動作確認ができていないので、正常に作動するかどうかは不明である。</li> <li>・市の担当部局(建築指導課建築指導担当)によれば、物件5建物は新築時に建築確認を取得済みであるが、検査済は受けていないとのことである。</li> <li>・1階東店舗部分約2㎡が増築されている(債務者によると約18年前に増築したとのことである)。</li> <li>・建物内において、過去にペット(猫2匹)の飼育が行われており、特に3階廊下部分の内壁仕上げ材のクロスの剥離及び破損、フローリングの損傷が認められる。</li> <li>・1階南側の玄関付近の外壁仕上げ材(タイル)が剥落して、下地が露出している。</li> </ul> |
