## 期 間 入 札 の 公 告

- 1 所 在 徳島県鳴門市鳴門町高島字中島  
地 番 387 番  
地 目 宅地  
地 積 626.76 平方メートル
- 2 所 在 徳島県鳴門市鳴門町高島字中島 387 番地  
家屋 番号 387 番  
種 類 居宅  
構 造 木造かわらぶき2階建  
床 面 積 1階 117.32 平方メートル  
2階 46.93 平方メートル
- (未登記附属建物)
- 種 類 車庫  
構 造 コンクリートブロック造陸屋根平家建  
床 面 積 約20 平方メートル
- (未登記附属建物)
- 種 類 倉庫  
構 造 コンクリートブロック造スレート葺平家建  
床 面 積 約13 平方メートル

## 現況調査報告書

評 価 書

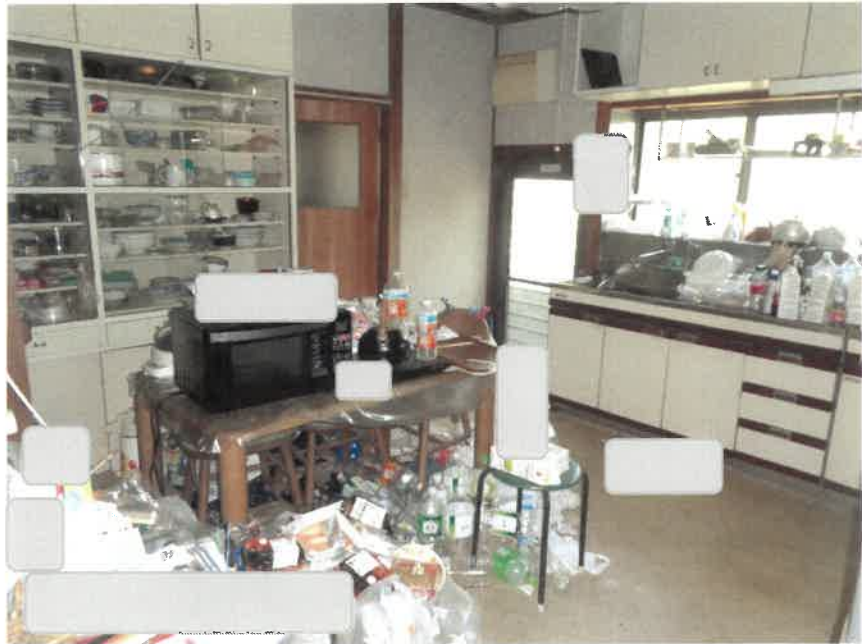
9

- ・ 物件2建物(主である建物)は登記上昭和57年新築の物件であるところ、新築後の経過年数相応の経年劣化が認められる。
- ・ 本件建物の内部(含：附属建物2-1、同2-2)には、多くの家財道具が置かれている(写真9、10、14～16、19、20)。写真12に示すトイレでは、汚れがこびり付いた状態となっている。写真17に示す部分では雨染みが認められる。附属建物2-2の天井材は一部崩落している。

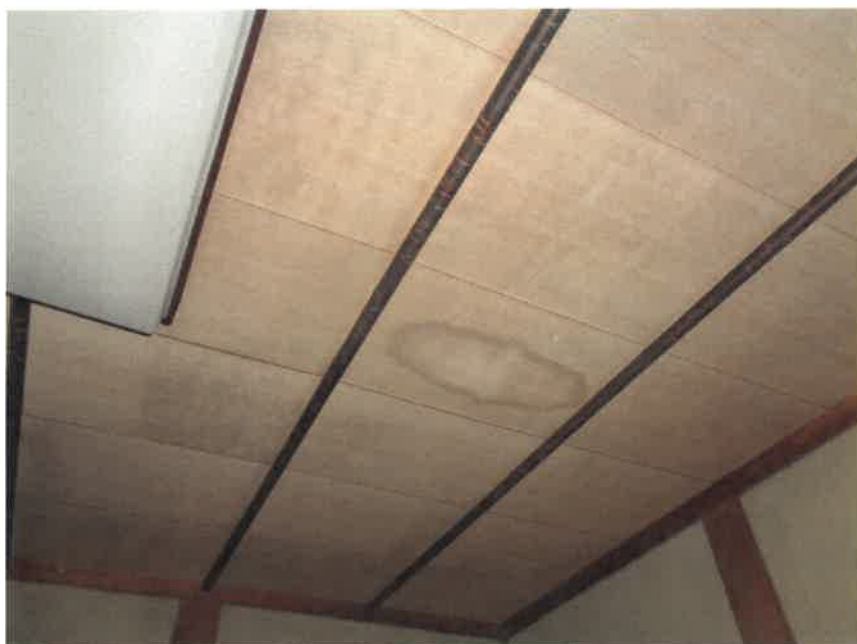
17

| 特 記 事 項 | <p>① 調査日時点において目視可能な範囲で確認した損傷及び維持管理の状況は以下のとおり。</p> <ul style="list-style-type: none"> <li>・ 2階和室の天井に雨漏り跡と思われる小規模なシミがみられる。</li> <li>・ 床面の撓み、建具や衛生設備等の変色、汚損等、経過年数相応の劣化が随所で認められた。</li> <li>・ 建物内には多量の生活動産類や生活ゴミが残置されたままとなっている。</li> </ul> |
