## 期 間 入 札 の 公 告

建物の名称 リッチ・ド・鳴門2

## 現況調査報告書

# 評 価 書

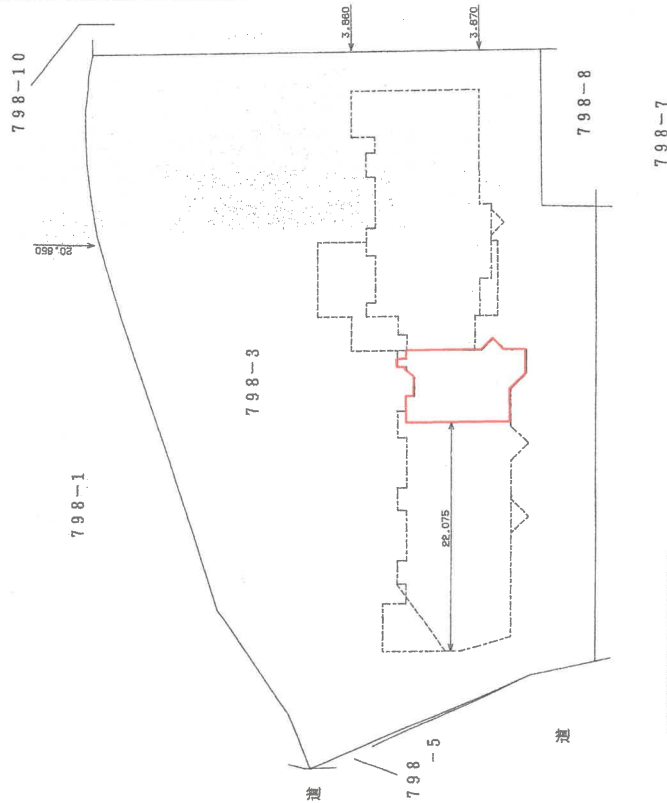
各 階 平 面 図

対象専有部分

(建物の存する部分 2階)

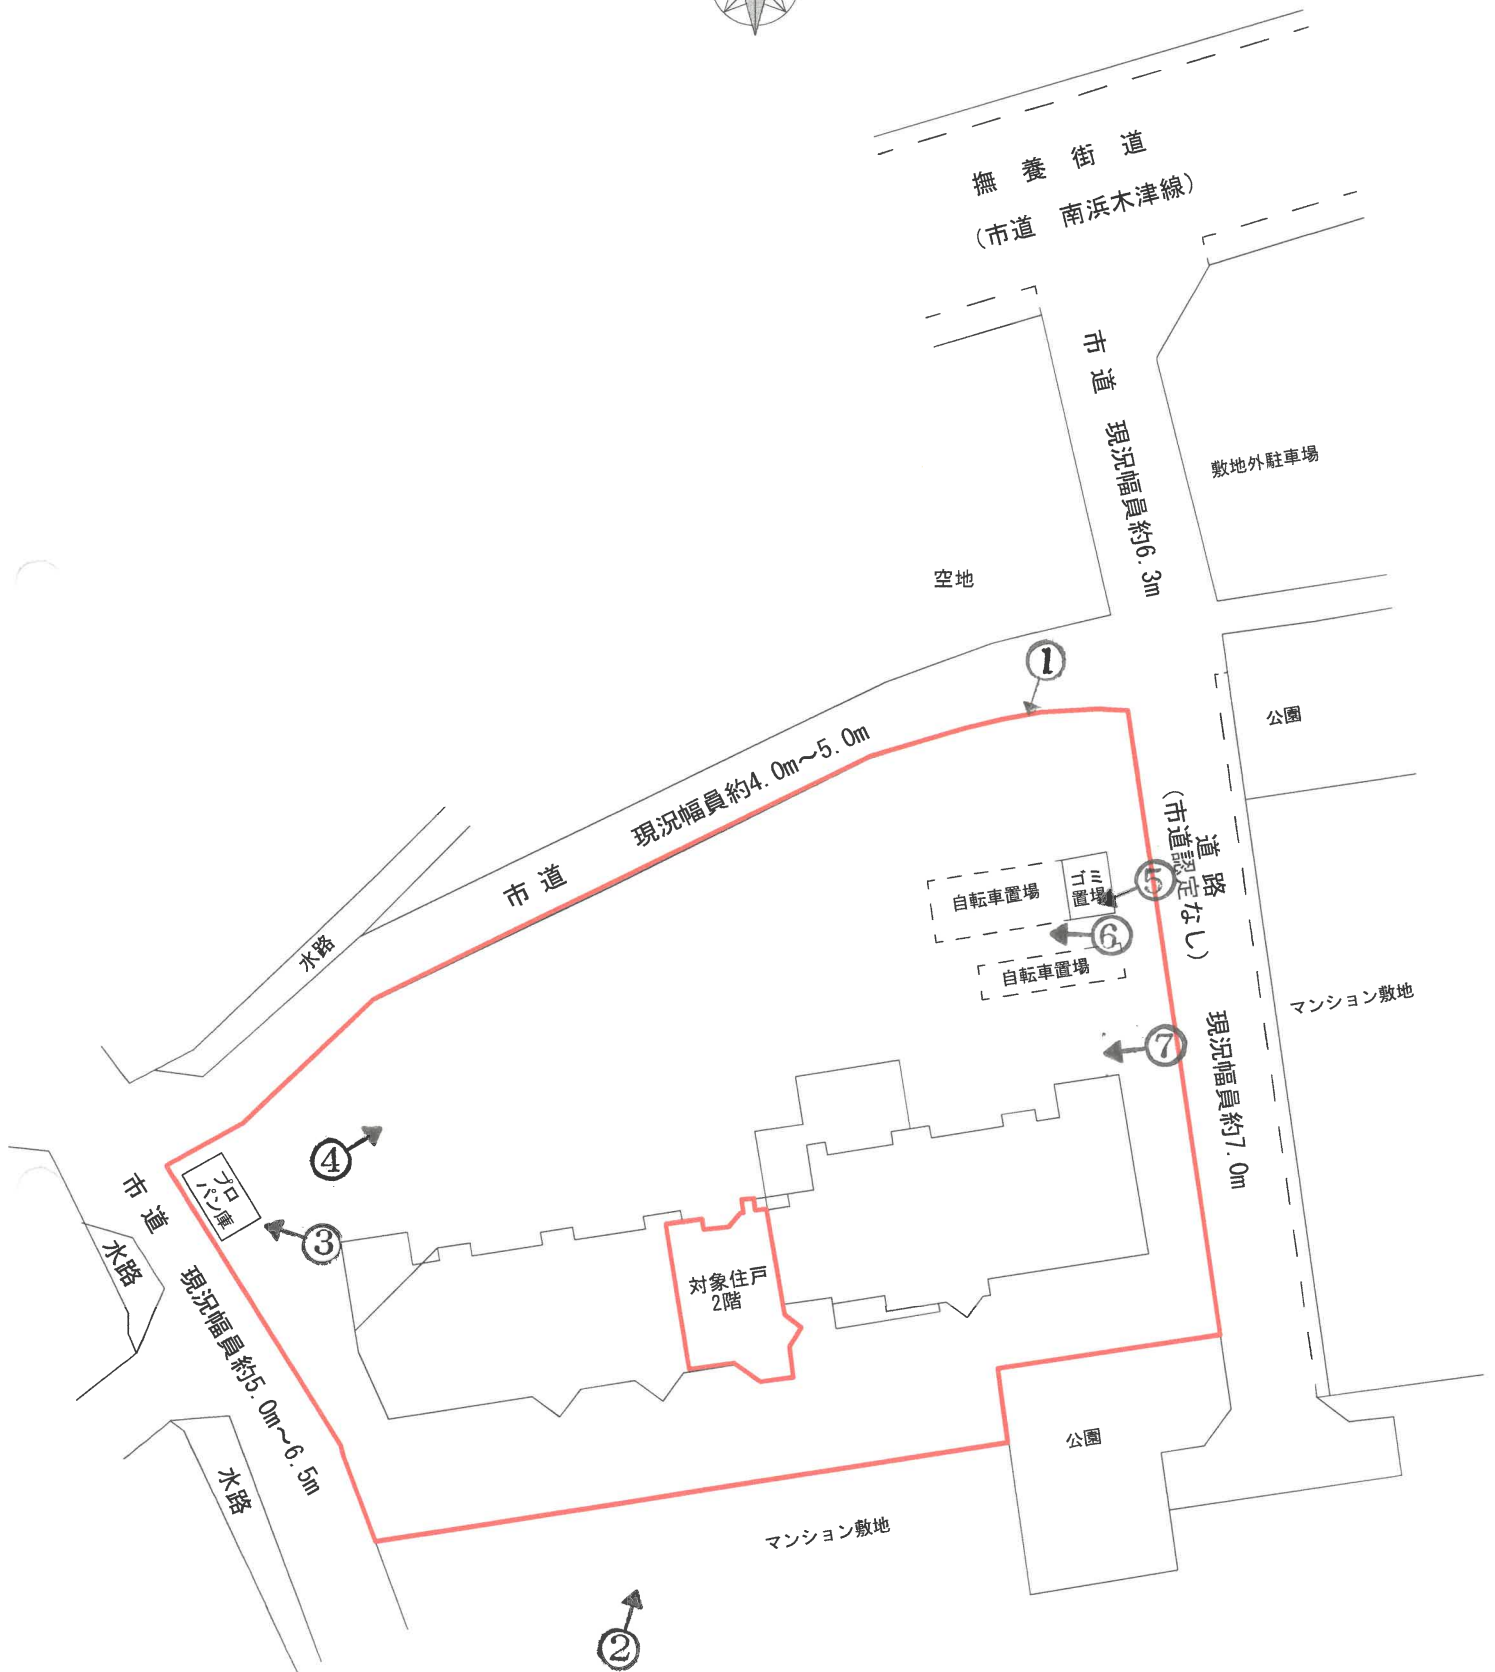
# 土地建物位置関係図

当該図面は土地建物の位置関係図等の概略を示したものであり、実測図ではありません。

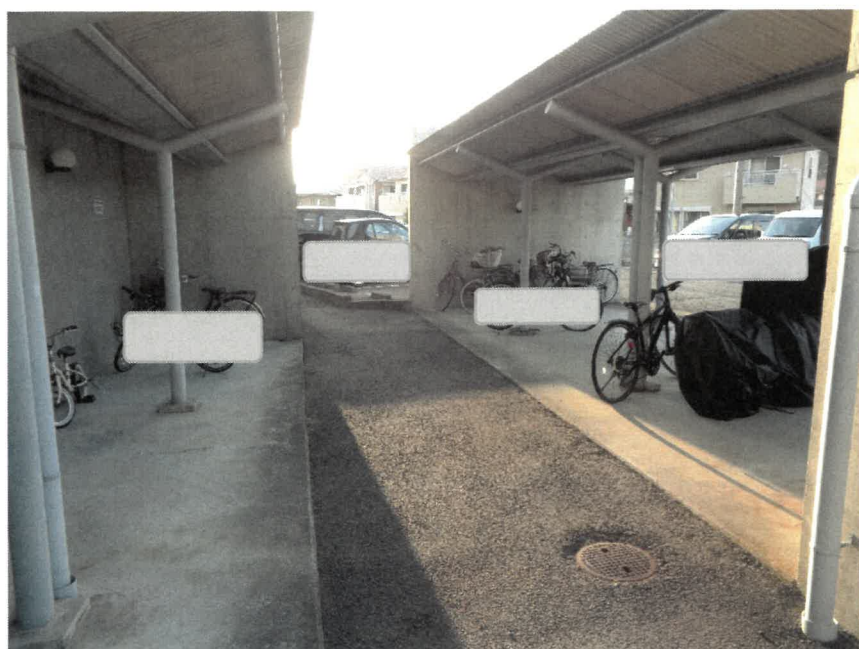
6

- ・ 本件マンションは、エレベータ1基が設置されている(写真8)。
- ・ 本件マンションは、敷地内駐車場として45台分(入居者1戸につき1区画は無料)が存在するほか、敷地外駐車場として21台分(月額5,000円：使用者選定方法は「くじ引き」)が存在する。
- ・ 本件マンションは、上記のほか、駐輪場等を備えているが、これらの空き状況、利用料金、使用者選定方法などの詳細については、同マンションの管理組合に問い合わせる必要がある(写真6)。

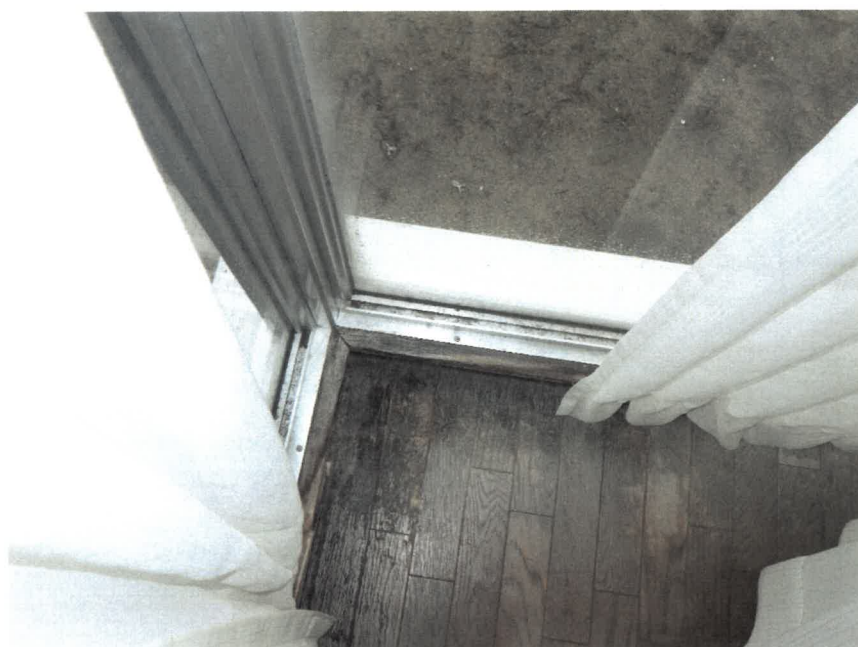
16

- ・ 本件専有部分(204号室)はAが占有しており、同人の家財道具が置かれている。
- ・ 写真16に示す部分には、床材の劣化が認められる。

| 特 記 事 項 | <p>・競売手続きにおいて建物に付随する各種付帯設備の動作確認ができないので、正常に作動するか否かは不明である。</p> <p>・居間のFIX窓近くの床が日焼け等による劣化が見られる。</p> <p>※1 管理会社回答によると、滞納額の遅延損害金については、OA機器不具合のため、現在算出できないとのこと。</p> |
