## 期 間 入 札 の 公 告

家屋 番号 前浜46番4  
 種 類 店舗・倉庫  
 構 造 鉄骨造陸屋根3階建  
 床 面 積 1階 100.62平方メートル  
 2階 105.87平方メートル  
 3階 111.44平方メートル

## 現況調査報告書

# 評 価 書

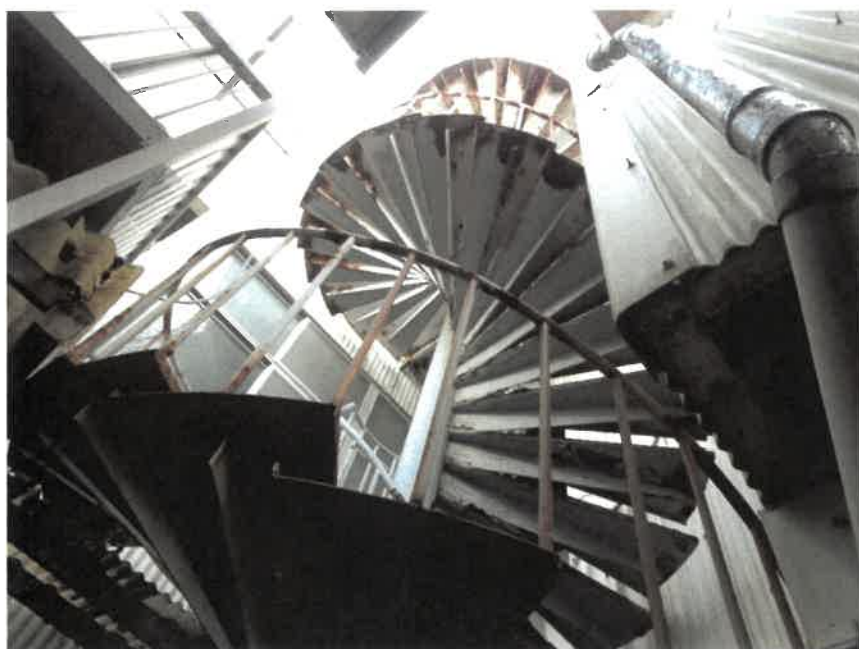
6

- ・ 陸屋根となった屋上部分では、写真28に示すように風雨による劣化が顕著に認められる。また、物件2建物の東端外側部分に設置されている螺旋階段は老朽化しており、錆が目立つ(写真6)。

| 特記事項 | <ul style="list-style-type: none"> <li>・競売手続きにおいて建物に付随する各種付帯設備の動作確認ができていないので、正常に作動するかどうかは不明である。</li> <li>・県の担当部局(県土整備局徳島庁舎建築指導担当)によると、物件2建物は一棟全体で建築確認を了している。</li> <li>・所有者によると、過去に存在した管理組合は現在は解散しており、費用の負担等もないとのことである。また、一棟全体の外壁塗装が20年程前に行われているとのことである。</li> <li>・新築後、4～5年後に専有部分の変更工事が行われたとのことであり、2階には屋根裏部屋があるなど、現況面積が登記面積と異なっている。</li> <li>・一部天井が崩落している箇所や仕上げ材が損傷している箇所が見受けられる。</li> <li>・共用部分に当たる外階段(螺旋階段)は錆が進行しており、劣化が著しい。</li> </ul> |

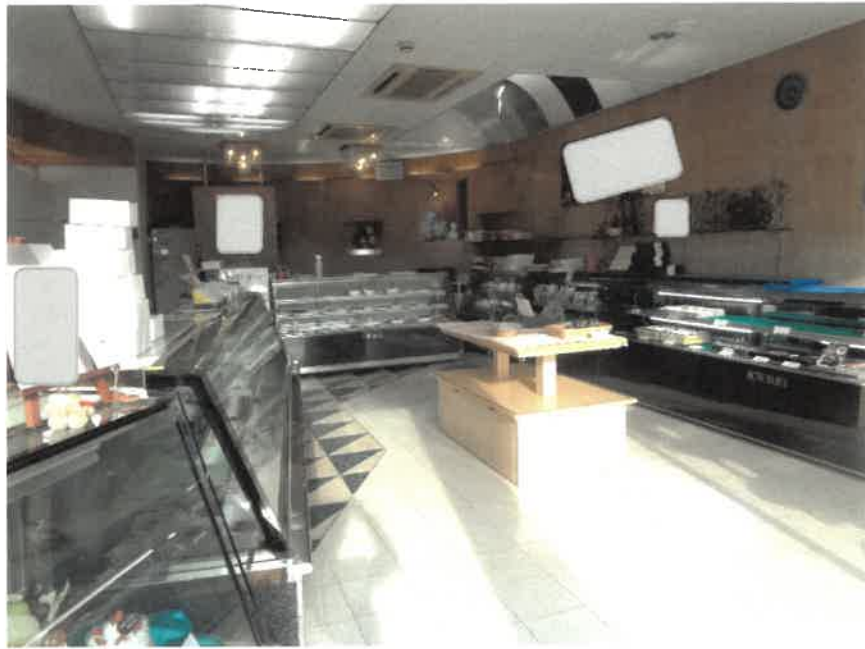
7

- ・ 物件2建物は登記上昭和54年新築の物件であるところ、全体的に経年劣化が顕著に認められる。本件建物には、昇降機が設置されている(写真8、14、23)。
- ・ 本件建物は区分所有建物であり、その構造上、一棟の建物を全体として機能させるべく、上水道・浄化槽・配電に関する各設備が配置されており、本件土地・建物内においても、他の専有部分との間で行き来する給排水管や配電線が存在する可能性がある。なお、公共下水道の設置により浄化槽は廃止されているが、排水管などは残置されている可能性がある。
- ・ 写真11に示す部分は、「関係人の陳述等」6において所有者が述べている、2階に存在し入口がなく使用されていない空間(屋根裏)である。ただし、入口は設けられていないが小さな小窓があり、同写真は同小窓を介して撮影したものである。
- ・ 写真16に示す部分では、壁面クロスの剥がれが認められる。また、写真21、27に示す部分では、雨染み跡と思われる状況が確認できる。また、写真26に示す部分は、雨漏り跡と料されるが天井板が抜け落ちている。
- ・ 本件建物の3階の壁面にはクロス材が貼られておらず、コンクリートブロックがむき出しとなっている(写真17、18、19、22、23)。
- ・ 建物内の目的外動産として、写真7、9に示すように業務用冷蔵庫が多数存在する。また、写真10、15、17、18、20、25に示すように、多数の目的外動産が置かれている。

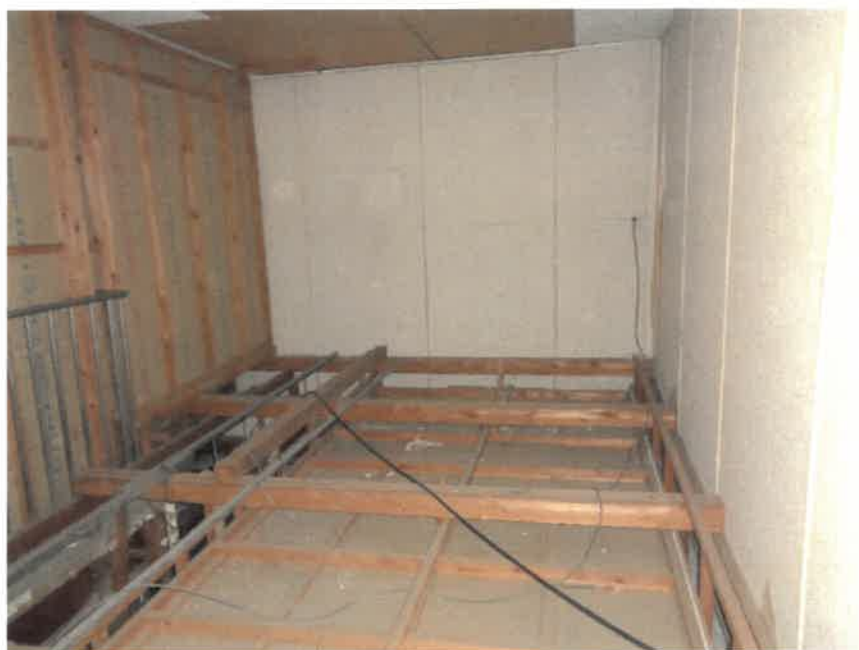
11

2階のうち、壁で囲われ入口がなく、使用されていない空間

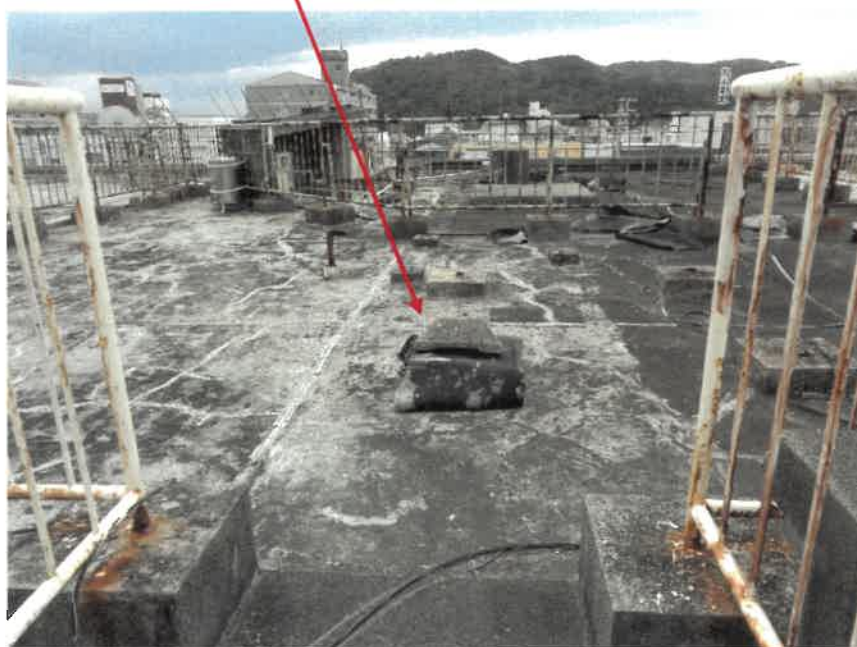
28

物件2建物（専有部分）の屋上
