## 期 間 入 札 の 公 告

## 現況調査報告書

(物件3、4)

# 評 価 書

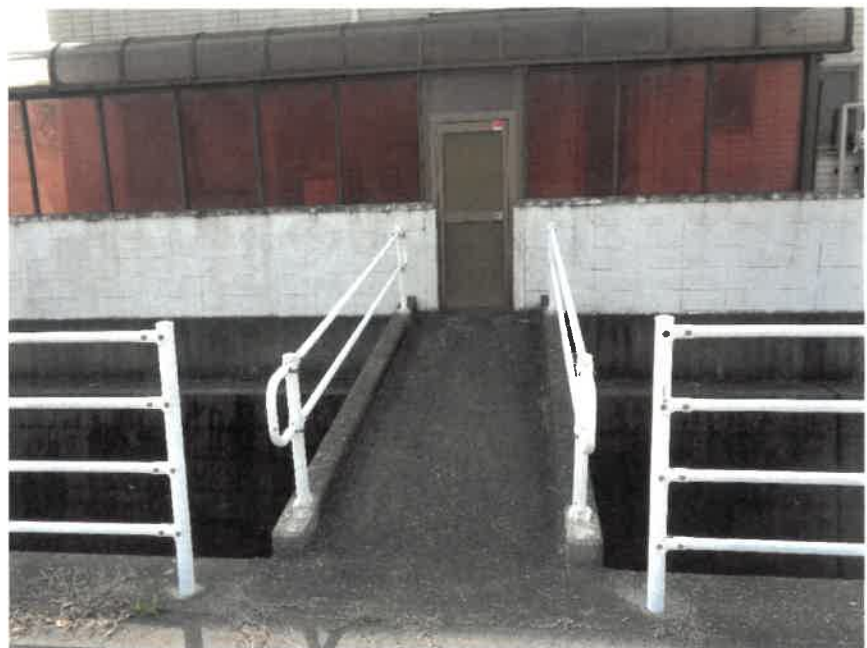
4

- ・ 物件3土地の北側に隣接し鳴門市が管理する水路には、写真4に示す床板橋が架けられている。この点、鳴門市役所の担当者によれば、同床板橋を設置することにつき上記水路の占用許可の申請は出されていないとの説明であった。この点、買受人は、上記床板橋を存在させることの可否につき、鳴門市役所の担当部署に確認することが望ましい。

| 特 記 事 項 | <ul style="list-style-type: none"> <li>・ 接面する市道の土地（目的外土地479番）の所有名義は鳴門市である。</li> <li>・ 敷地は全体的に東側接面部分より0.5m程度高い。</li> <li>・ 北側水路に幅約1.5mの床板橋が設置されているが、市の担当部局（下水道課）での聴取によると水路の占用許可の記録はないとのことである。</li> </ul> |

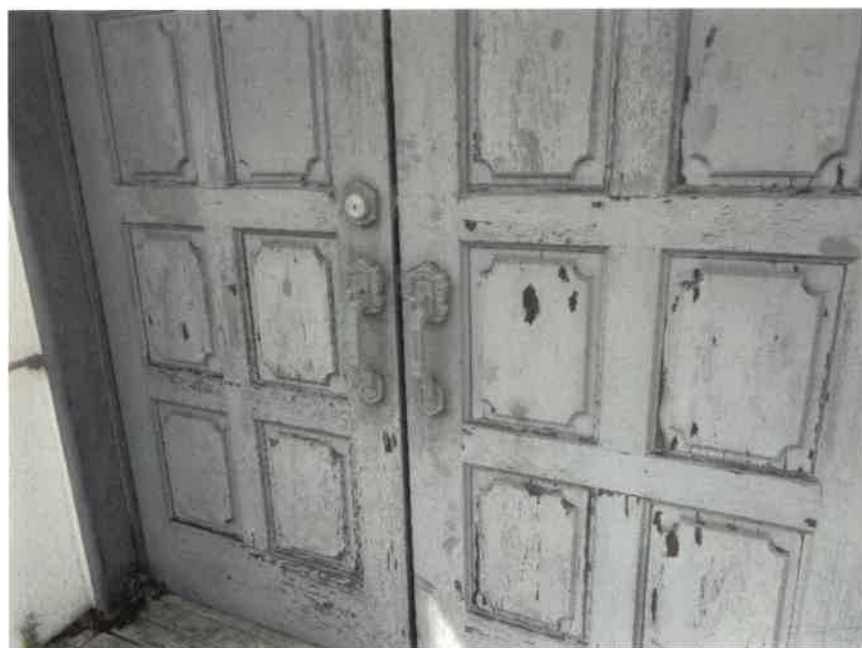
8

- ・ 物件4建物は登記上昭和61年新築の物件であるところ、全体的に経年劣化が顕著に認められる。外壁のうち写真9、10に示す部分には外壁材にクラックが入っている状況が認められる。
- ・ また、写真11に示す部分では外壁柱の塗装が劣化し剥がれている状況が確認できる。シーリング材は全体的に劣化している。写真8に示す部分では、物件3土地を囲む塀の東端部分に設けられた入口門扉のドアの表面がかなり劣化している状況が確認できる。
- ・ 動物を建物内部で飼育したことがあるとの説明であるが、現況目視上、そのことを原因とした格別大きな損傷部位は確認できなかった。また、顕著な雨漏り跡も確認できなかった。
- ・ なお、本件建物の内部には所有者やその家族の家財道具が多数存在するので、買受人はこの点注意を要する。また、未登記附属建物4-2(所有者によれば猫小屋)は、屋根の仕上げ材が損傷している。

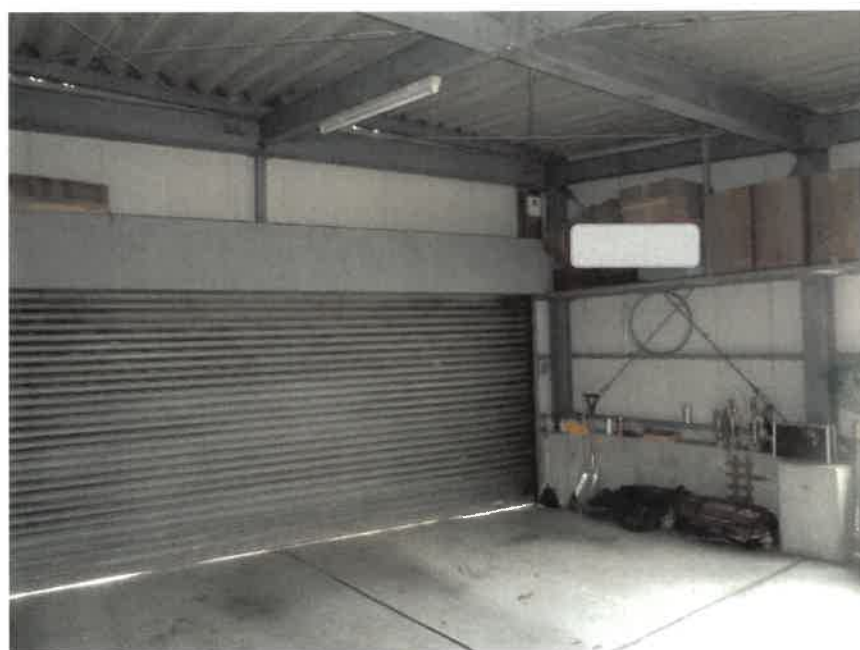
20

- ・ 物件3土地は、その全面が物件4建物の敷地となっており、同土地の四方は塀で囲まれている。したがって、敷地内に自動車を進入させることはできないが、物件4建物の附属建物符号1は「車庫」であり、同車庫内に自動車を収納することができる(写真20)。
