## 期 間 入 札 の 公 告

| | 地 積 | 2 2 0 . 0 1 平方メートル |
- 
| | 構 造 | 木造合金メッキ鋼板ぶき 2 階建 |

## 現況調査報告書

# 評 価 書

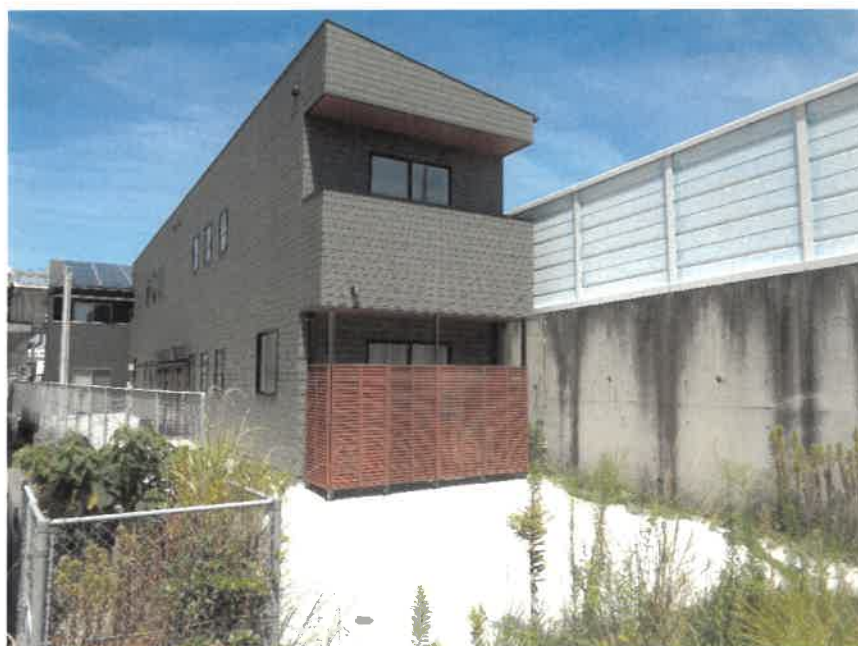
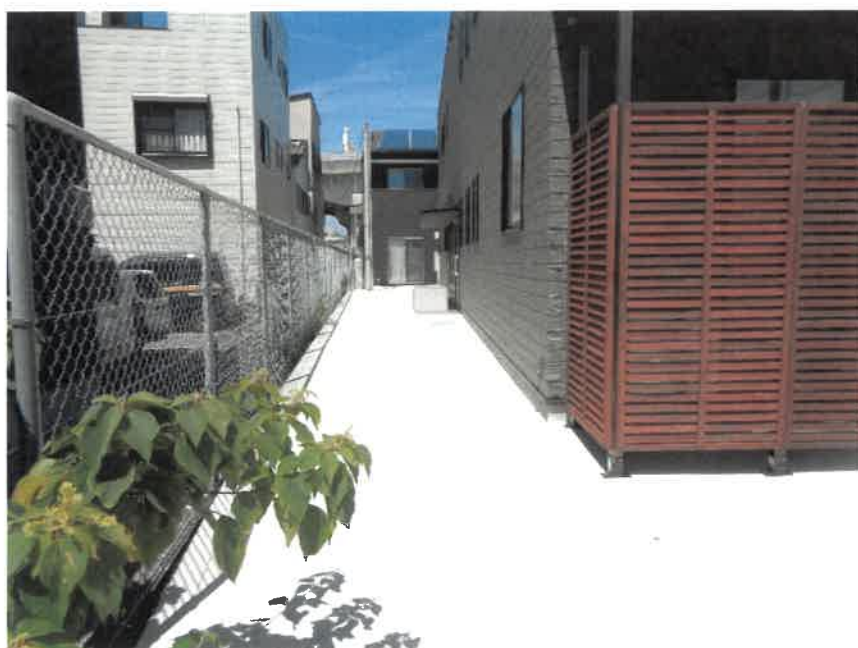
- ・ 物件1土地は、その全面が物件2建物の敷地となっている。同土地は「土地建物位置関係図」に示すように細長い形状をしているが、同土地には、写真1、2に示すようにコンクリートが敷き詰められている。

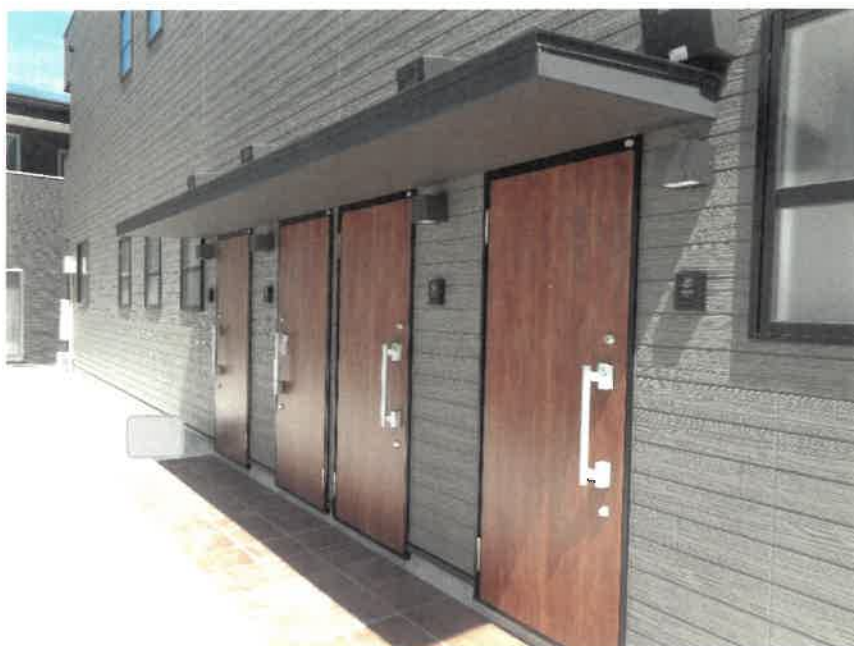
27

- ・ 物件2建物は登記上令和7年新築の物件であり、外観目視上、建物内外において特に大きな損傷部位は発見できなかった。もっとも、以下の点につき不具合を認めた。
- ・ 〔建物の不具合箇所〕  
本件建物にある4つの居室へ入室するための入口ドアの状況は写真27に示すとおりであるが、各部屋の入口ドアを開閉したところ、写真28に示すように開閉時ドアの上部が、庇の下部に接触する。これは、ドアの設置位置と、庇の設置位置とが接近していることが原因であると思料される。

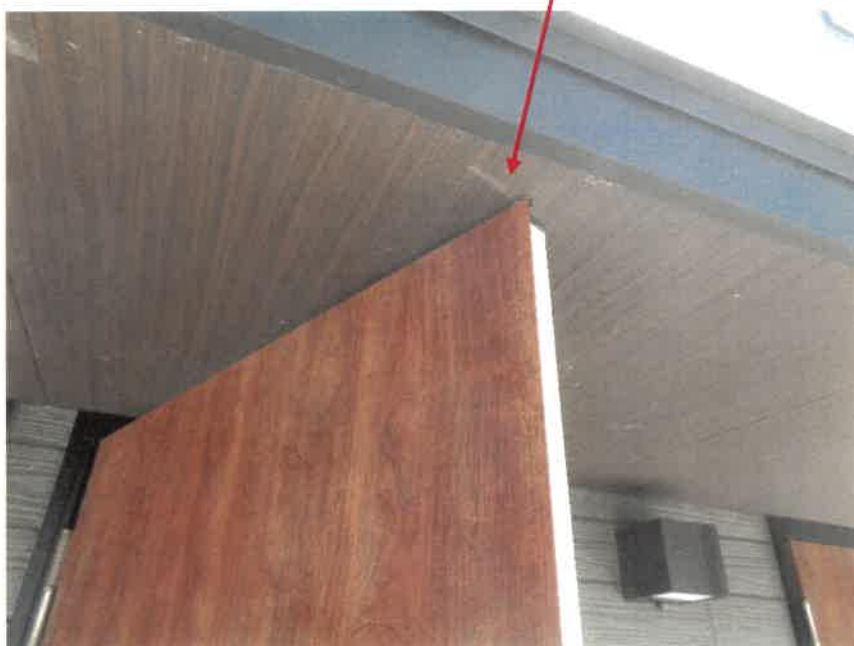
28

ドアを開閉するとドアの上部が庇に接触する

| 区 分 | 建 物（家屋番号：135 番 46） |
|---|---|
| 品 等 | 総 合： 普 通<br>使用資材： 普 通<br>施 工： 普 通 ～ やや劣る<br>※ 1階入口扉が開閉時に上部さしかけと接触する。 |
