期 間 入 札 の 公 告

現況調査報告書

評 価 書

(物件1～3)

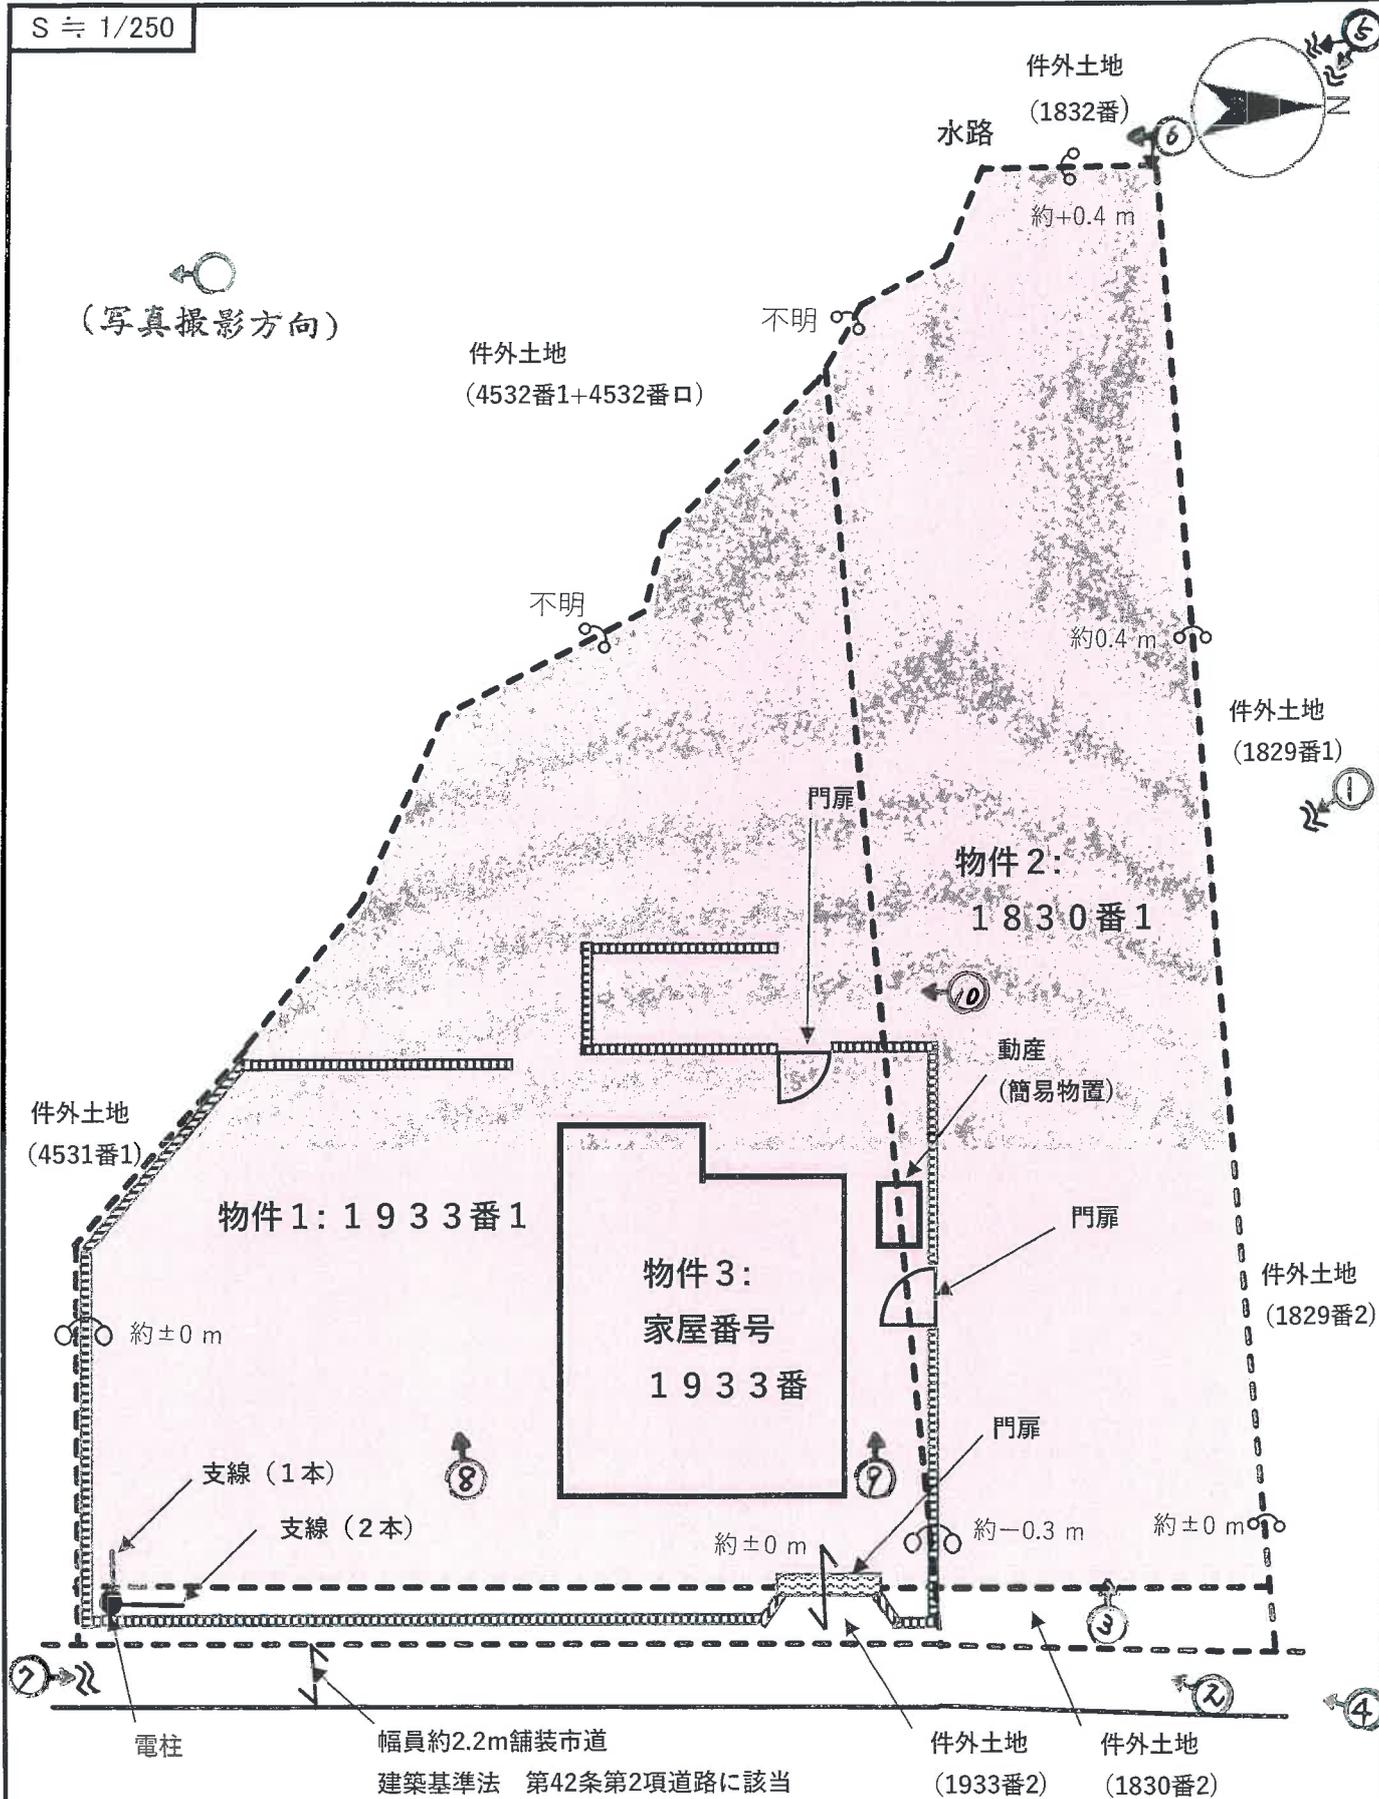
土地建物位置関係図

※ 道路境界線、隣地境界線は、不明確であるため、----- で図示している。

※ [コンクリートブロック塀の記号] は、コンクリートブロック塀が存する位置を図示している。なお、コンクリートブロック塀が隣地境界線上に存するものと思われる箇所があるが、便宜上、重複しない様を図示している。

- 4 物件1の土地は、物件3の建物の敷地として使用されており、物件2の土地は、物件1の土地の北側に接面する未舗装の更地であることがうかがわれるが、物件1及び2の各土地の範囲は判然としない(境界の目安になる構築物として物件3の建物の囲障が存在するが、道路台帳図、件外1830番2及び同1933番2の各土地の地積測量図及び現況を照合すると、同囲障と物件1の土地の境界が合致していない可能性がうかがわれる。)
よって、物件1及び2の各土地の範囲を明らかにするために、境界確定協議を実施することを推奨する。

- 10 物件3の建物の囲障内に、四国電力の電柱及び支線が設置されている。
- 11 物件3の建物の東側の囲障(塀や門扉)が、件外1933番2の土地上に設置されている可能性がうかがわれる。境界確定協議の結果、上記囲障が、件外1933番2の土地上に設置されていることが明らかになった場合、同件外土地所有者から塀及び門扉の撤去を求められる可能性があることに留意を要する。

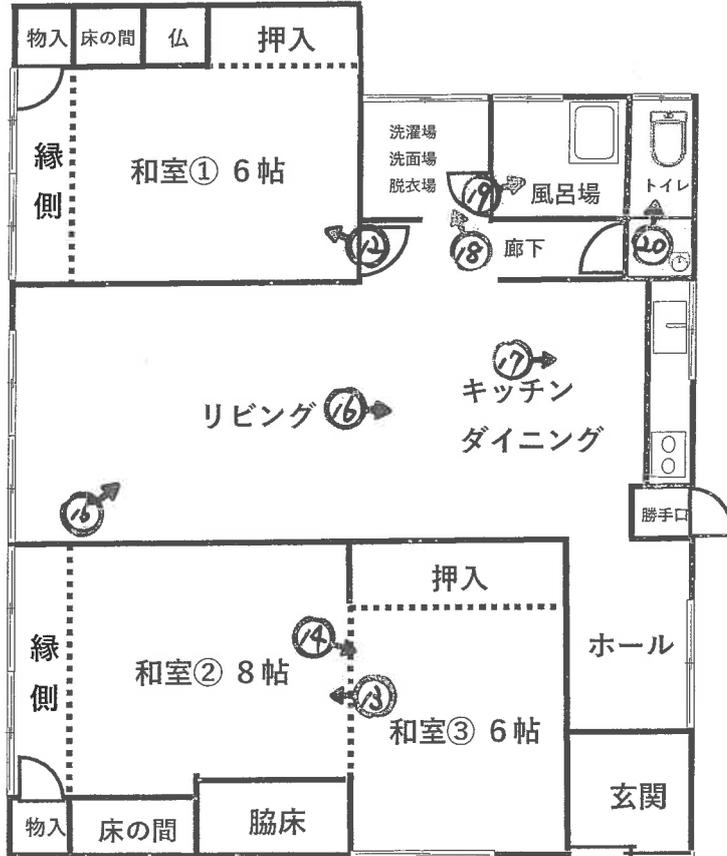
建物間取図

物件3 家屋番号 : 1933番

※注) については、建具が取り外されて現存しない。

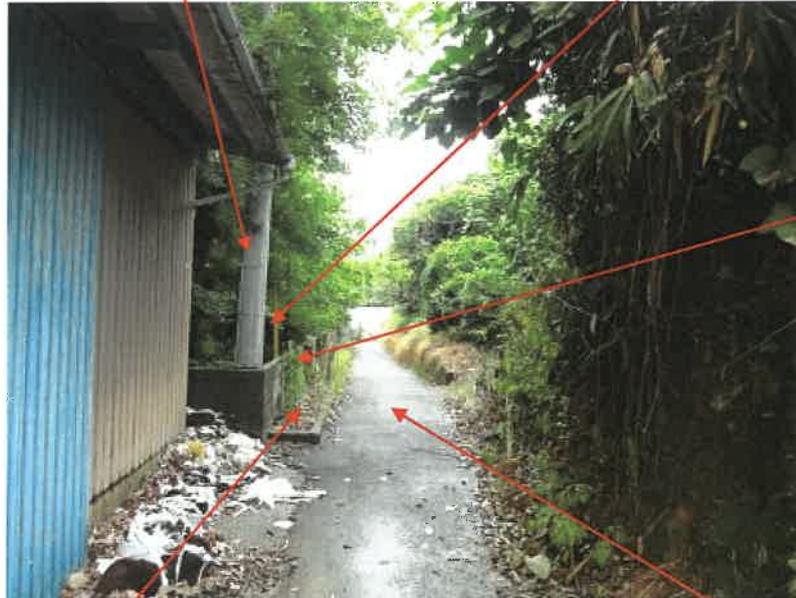
8

物件3の建物の囲障

関係人が、件外 1933・2 土地で
あると指示説明する部分

建築基準法上の道路
(市道)

⑨物件1土地上に設置されたブロック塀等の一部が、件外土地（1830番2及び1933番2）上に越境している可能性があり、境界確定協議の結果、越境していることが確定した場合、当該件外土地所有者から、当該ブロック塀等が越境する部分について、その除去を求められる可能性がある事に、買受希望人は注意する必要がある。

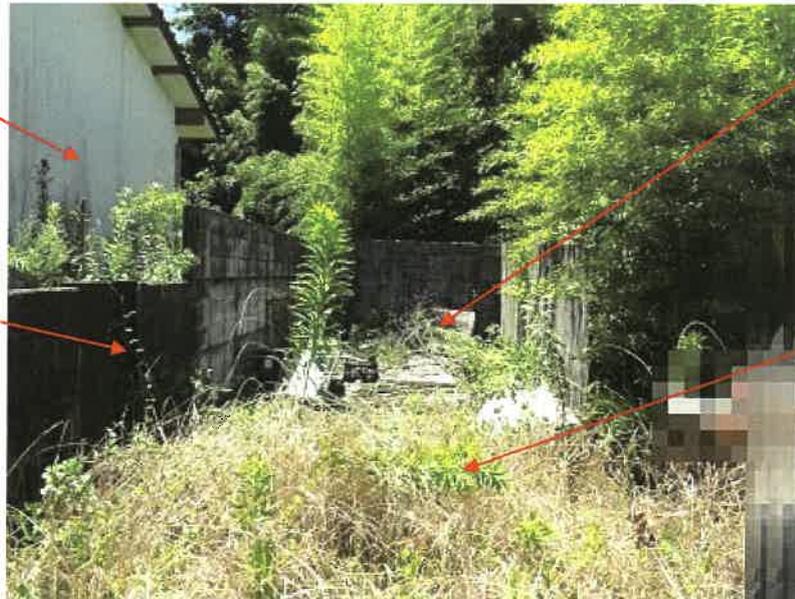
11

物件1

関係人が、かつて
倉庫が存在したと
指示説明する部分

⑦物件1土地内の物件3建物の西側、現況でコの字型にブロック塀が存するが、関係人（物件1土地及び物件3建物の所有会社の元代表で物件2土地の所有者兼物件3建物の占有者である者、以下、関係人という）の陳述によると、「今は現存しないが、かつてその場所に倉庫があった。当該、コの字型のブロック塀は、その倉庫の壁であったものである。」との事であった。実査時、倉庫は存しない事を確認した。

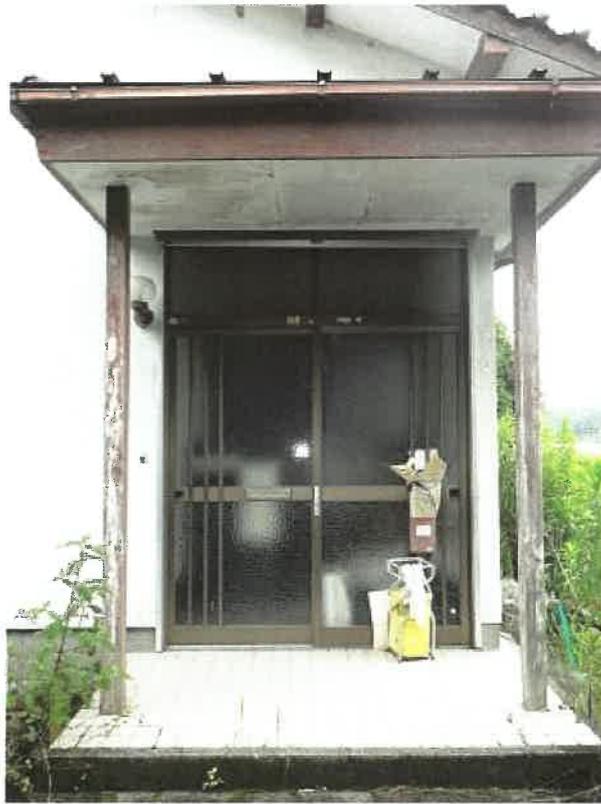
物件3の建物の状況

- 12 物件3の建物は、築50年の建物である。内外装とも劣化がすすんでおり、建物の修繕工事を実施する必要があると思料する。建物の状態等については、関係人の陳述を必ず参照されたいが、なお、確認できる範囲で次のとおり補足する。
- (1) 軒天に塗装の剥離箇所が散見される。
 - (2) 床一面に動産類が散在しており、床の状態は部分的にしか確認できない。未確認部分に問題が潜在する可能性は否定できない。
 - (3) 関係人が説明するとおり、襖や障子は除去されており、存在しない。
 - (4) 一見して、顕著な雨漏り跡は確認できないが、関係人は雨漏りを指摘しており、雨漏りの可能性は否定できないと思料する。
 - (5) 一見して、顕著なシロアリ被害は確認できないが、その可能性は否定できないと思料する。
- 13 物件2の土地にかかる、高知市農業委員会作成の照会回答書の概要は次のとおりである。
- (1) 現況地目は雑種地であり、物件2の土地は、非農地証明（農地法2条1項の農地に該当しないことの証明）相当の土地である。
 - (2) 非農地への転用許可の記録は確認できない。なお、原状回復命令が発せられる可能性は否定できない。
 - (3) 使用収益権（地上権、永小作権、使用貸借による権利又は賃借権その他の使用及び収益を目的とする権利）は設定されていない。
 - (4) 農業振興地域内に位置しておらず、農用地区域の指定も受けていない。
- 14 買受希望者は、本件不動産内に存在する動産類の撤去費用（動産類の量からすれば、高額の費用を要する可能性があると思料する。）の負担を余儀なくされる可能性が極めて高いことに留意を要する。
- 以上

<p>特 記 事 項</p>	<p>(08)買受を希望する者は、詳細について、必ず、高知市建設部・都市計画課に照会されたい。</p> <p>③物件3建物外部の老朽化、汚損、損耗、退色等の程度は、全体として、経年相応以上の状態にあるものと観察された。次の点について補足する。</p> <p>(01)外壁にクラックが複数個所存することを認めた。</p> <p>(02)軒天に塗装の剥離箇所が存することを認めた。</p> <p>④物件3建物内部の老朽化、汚損、損耗、退色等の程度は、全体として、経年相応以上の状態にあるものと観察された。次の点について補足する。</p> <p>(01)キッチン・ダイニングの天井板の一部がはずれていること認めた。</p> <p>(02)京壁にクラックが複数個所存することを認めた。</p> <p>(03)室内に大量の動産が保管されており、床の状態はほぼ確認できなかった。</p> <p>(04)実査時、目視できる範囲で、明らかに雨漏りの痕跡と特定できる箇所は発見されなかった。関係人が「天井に雨漏りの発生をうかがわせるシミ跡がある。」と陳述しており、建物建築後の経過年数と現状からして、雨漏りの可能性を否定することは出来ないものと思料する。</p> <p>(05)実査時、目視できる範囲で、現にシロアリが存在すること、蟻道等シロアリ被害の箇所等を発見することはできなかった。但し、建物建築後の経過年数と現状及び建物の周囲に雑草等が繁茂している状況からして、シロアリ被害が存する可能性を否定することは出来ないものと思料する。</p> <p>⑤関係人が「物件3建物内に保管されている動産類の撤去をすることが困難である。」と陳述していることから、買受人は、それら動産の撤去に要する費用の負担を余儀なくされる可能性が極めて高いことに留意する必要がある。</p>
----------------	--

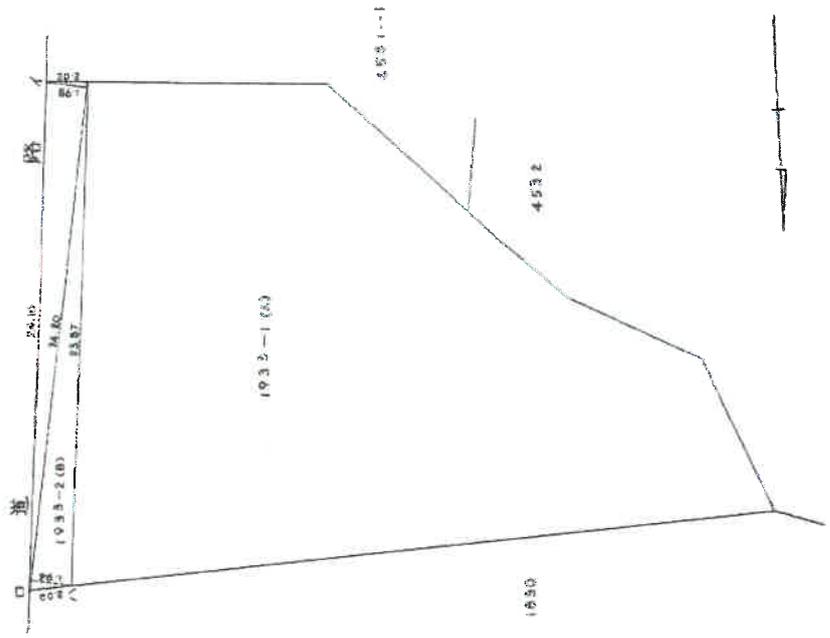
地積測量図写

全積 1933-2(8)
 $26.80 \times (1.98 + 1.94) \times 1/2 = 47.432$
 地積 1933-2(8) 47.432 m²
 全積 1933-1(A) 56.1
 地積 1933-1(A) 47.432 m²
 地積 1933-1(A) 613.568 m²

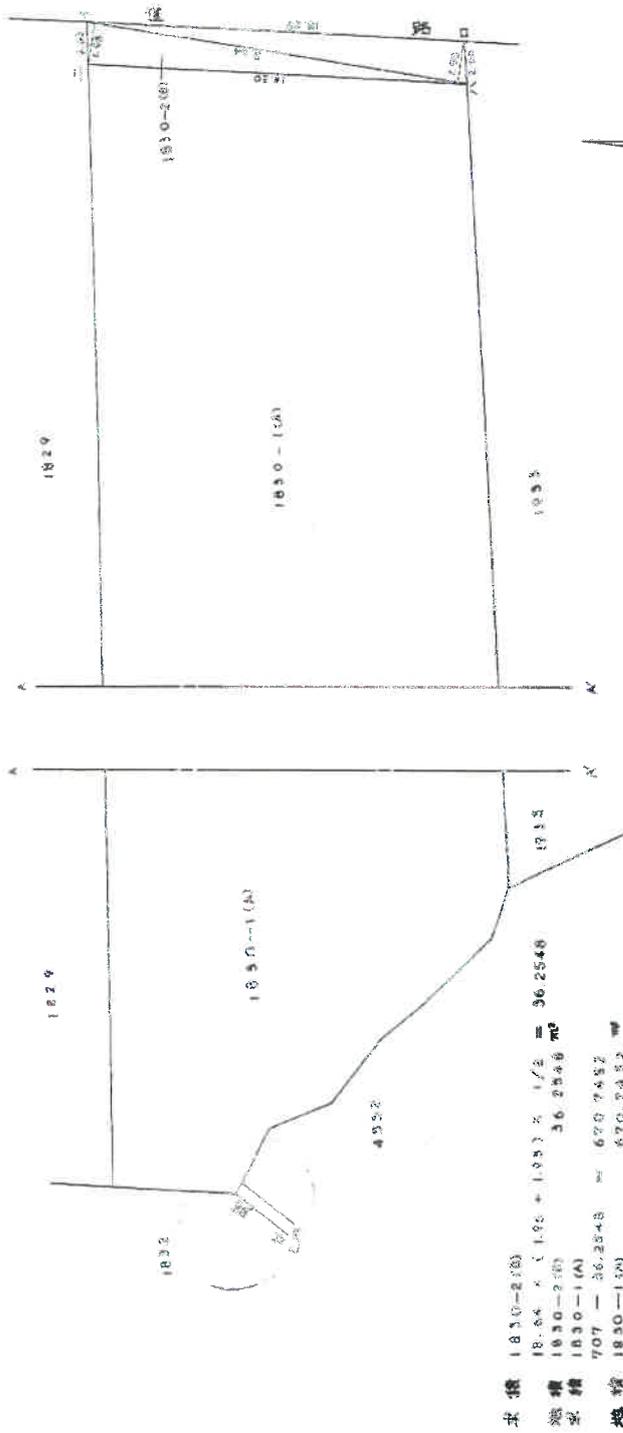
地積測量図写

求積 1830-2(8)
 $18.64 \times (1.66 + 1.83) \times 1/2 = 36.2548$
 地積 1830-2(8) 36.2548 m²
 求積 1830-1(4)
 $7.07 \times (36.2348 + 670.7452) = 670.7452$
 地積 1830-1(4) 670.7452 m²
 二ハ コンクリート杭設置

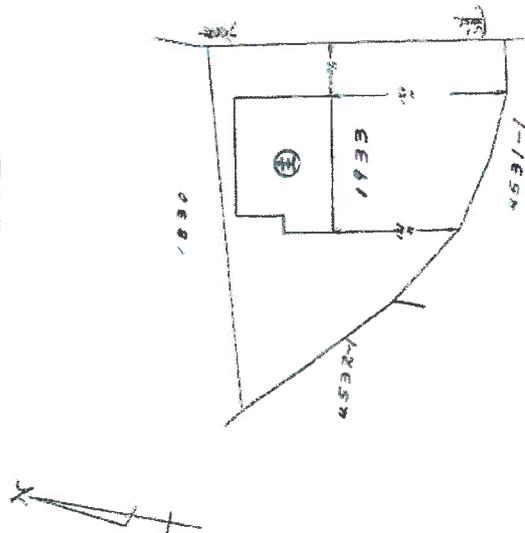
建物図面・各階平面図写

11.30 X 4.35 = 49.575
11.50 X 4.68 = 53.64
114.219 cm²

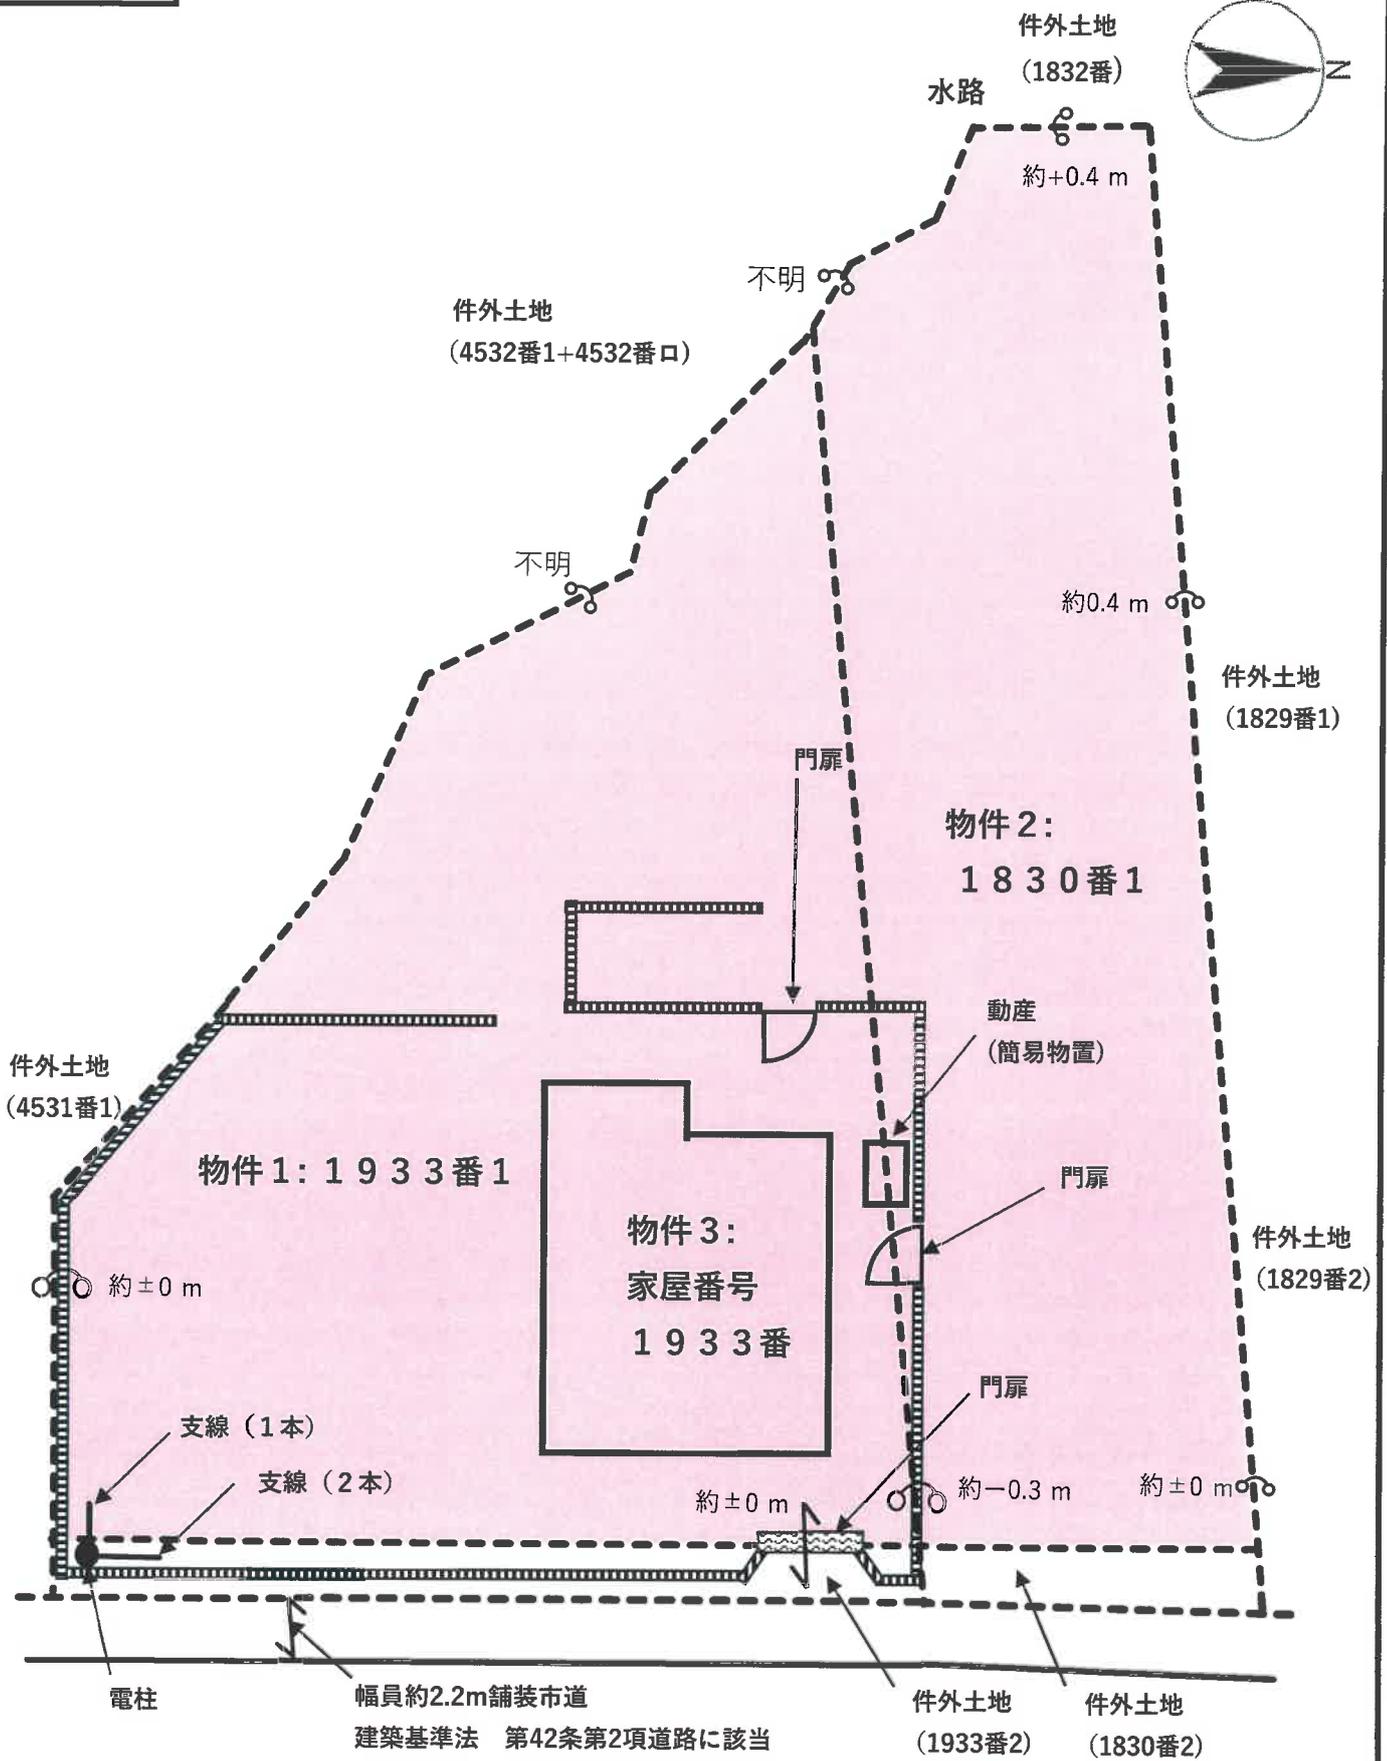
土地建物位置関係図

※ 道路境界線、隣地境界線は、不明確であるため、----- で図示している。

※ は、コンクリートブロック塀が存する位置を図示している。なお、コンクリートブロック塀が隣地境界線上に存するものと思われる箇所があるが、便宜上、重複しない様に図示している。

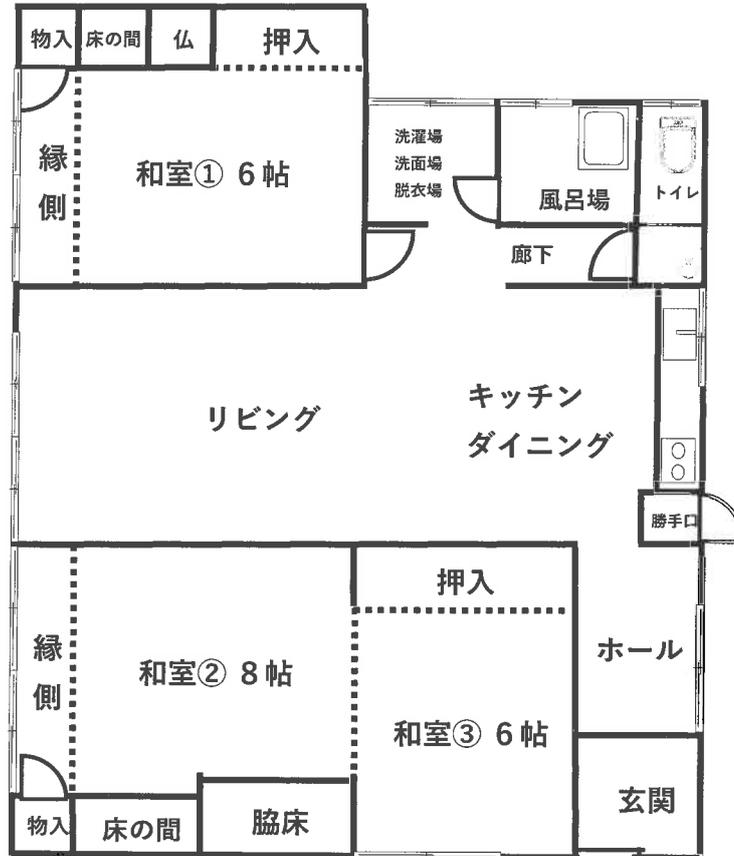
建物間取図

物件3 家屋番号 : 1933番

※注) については、建具が取り外されて現存しない。
