期 間 入 札 の 公 告

1 所 在 安芸郡東洋町野根字東町 丙2175番地35

現況調査報告書

評 価 書

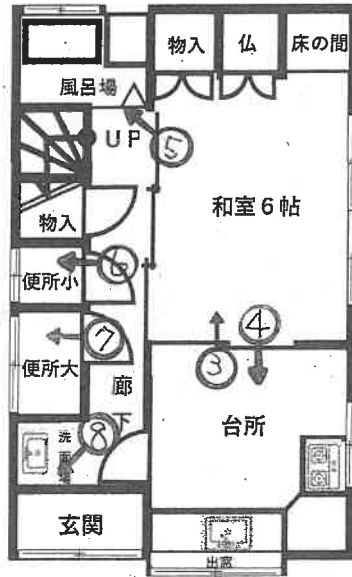
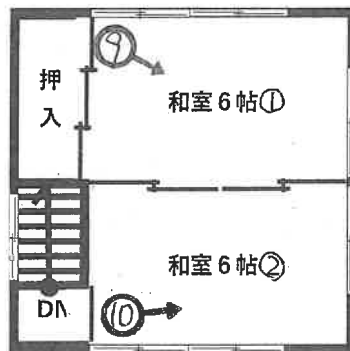
建物間取図

1階

2階

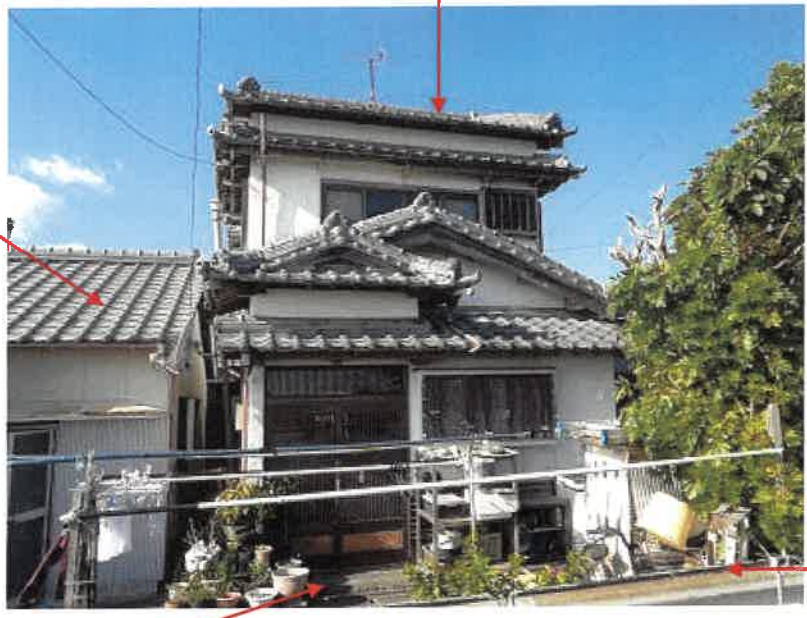
1

町所有の舗装道路

本件不動産の状況

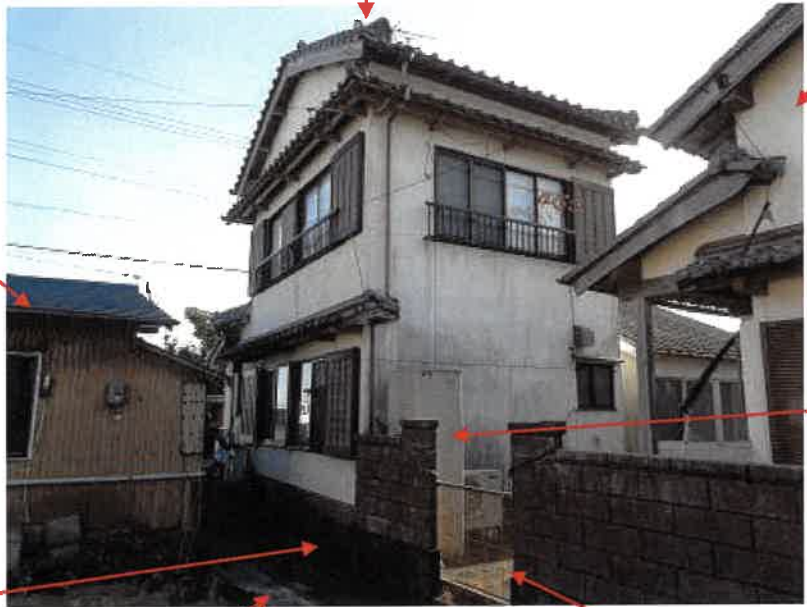
2

ヒートポンプ給湯器

本件不動産の状況

- 7 件外丙2155番3の土地所有者との間で、ヒートポンプ給湯器設置部分の土地の利用に関する協議を実施する必要があると思われる。協議が整わない場合、撤去を求められる可能性があることに留意を要する。
- 8 買受人は、本件不動産内に残置された動産類の撤去等費用の負担を余儀なくされる可能性があることに留意を要する。

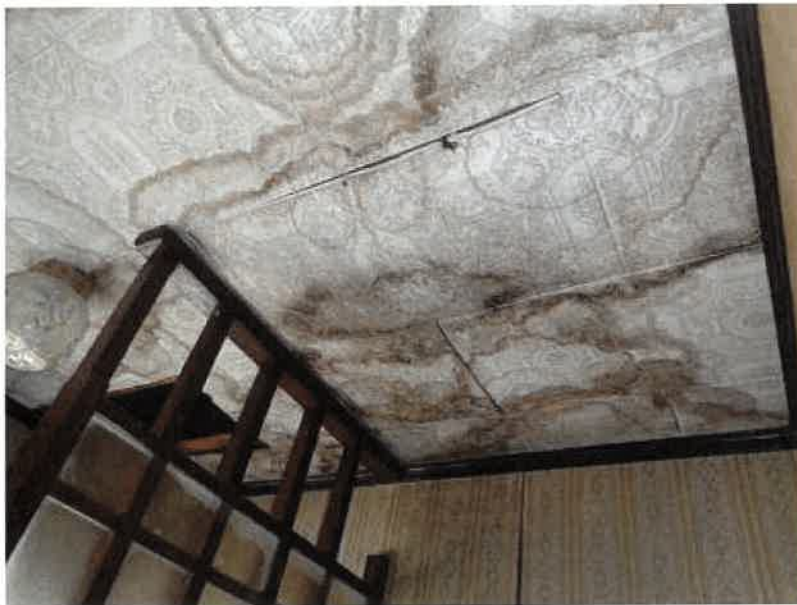
8

関係人の陳述等	
陳述者 (当事者等との関係)	陳述内容等
<p>■ A (債務者兼所有者)</p>	<p>1 物件1の建物を、私たち家族が住居として使用しています。</p> <p>2 物件2の土地について、境界の争いはありません。</p> <p>3 上水道は、東洋町の上水道を引いています。トイレは汲み取りです。</p> <p>4 物件1の建物は、雨漏りが深刻な状態で、現在も2階や玄関で雨漏りがあります。玄関の天井板を外して、たらいを設置して水滴が落ちてこないようにしています。</p> <p>5 物件1の建物は、オール電化住宅です。ヒートポンプ給湯器が、物件2の土地と件外丙2155番3の土地上に、またがって設置されていますが、同土地の所有者とは親族関係なので、特に異議等は言われていません。</p> <p>6 四、五年前に、物件1の建物の2階にシロアリがいたので、駆除しました。ここ数年はシロアリを見ていませんが、現在もいるかもしれません。</p> <p>7 大雨や台風の際には、物件1の建物が揺れて危険を感じるため、近所に住む息子の家に避難しています。また、以前には、波が道路を超えてきて洗濯機が流されたことがありました。</p> <p>8 時期は覚えていませんが、廊下の床が緩くなっていたので、古い廊下の上に現在の板を張りました。</p> <p>9 物件2の土地について、元々、大蔵省の土地で、畑として無償で使用していました。物件1の建物を建てるにあたって大蔵省から買い取りましたが、それが物件1の建物を建てる前か後か覚えていません。</p> <p>10 本件不動産が売却されれば、可能な限り、全ての動産類を撤去するつもりですが、ヒートポンプ給湯器など、撤去できないものもあるかもしれませんし、明渡しまで数か月の猶予は考慮していただきたいと思います。</p> <p style="text-align: right;">以上</p>

玄関天井の状況

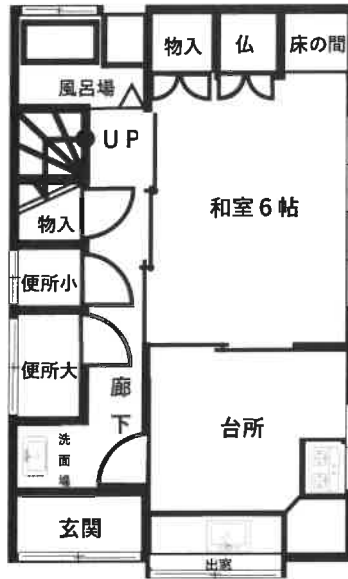
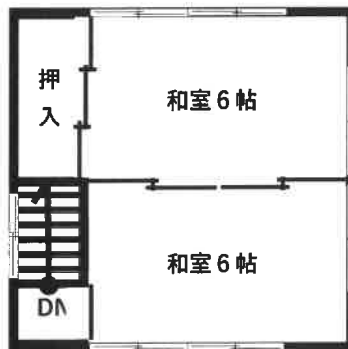
建物間取図

1階

2階
