## 期 間 入 札 の 公 告

- 1 所 在 高知市石立町字アング内  
 地 番 103 番 1  
 地 目 宅地  
 地 積 70.98 平方メートル  
 (現況)  
 地 目 宅地、公衆用道路
- 2 所 在 高知市石立町字アング内  
 地 番 102 番 17  
 地 目 宅地  
 地 積 2.47 平方メートル
- 3 所 在 高知市石立町字アング内 103 番地 1  
 家屋 番号 103 番 1  
 種 類 共同住宅  
 構 造 木造スレート葺 2 階建  
 床 面 積 1 階 45.72 平方メートル  
 2 階 52.41 平方メートル

# 現況調査報告書

# 評 価 書

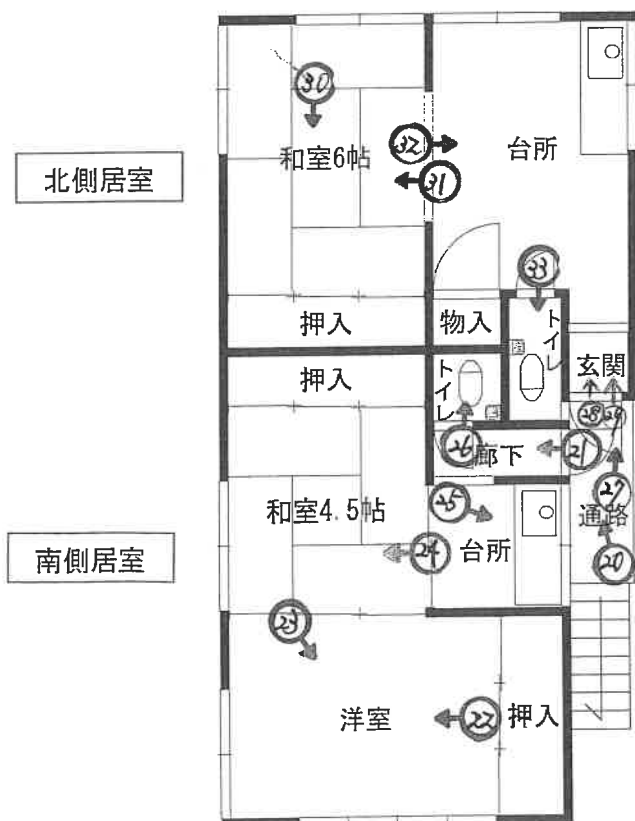
間取図

物件3

1階

2階

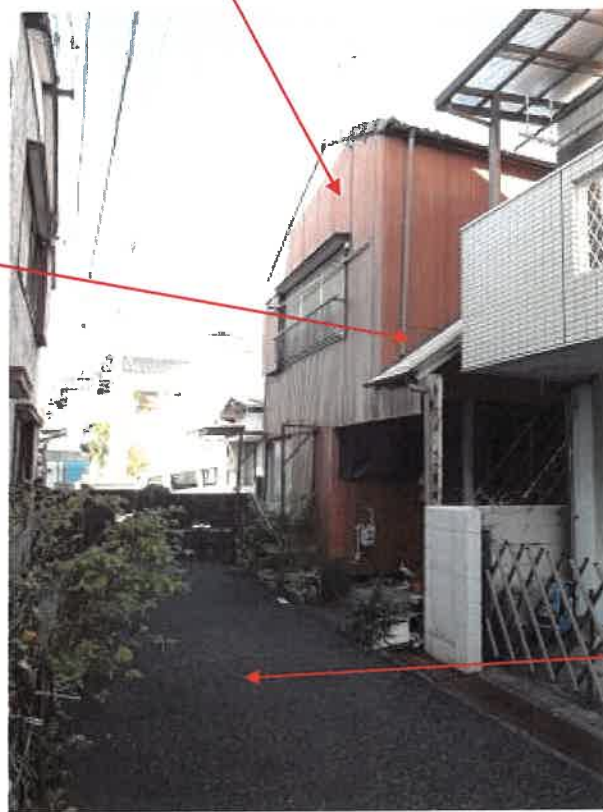
1

- (2) 2階への鉄製階段（上部の差し掛け）は、全体的な錆と腐食により強度が低下しており、昇降時の安全性に問題があると思料する。
    - (3) 浴室は1階のみに設置されており、共同浴室である可能性が高い。
    - (4) 1階南側居室
      - ア 居室内には動産類が大量に存在するため、床の状態は確認できない。

差し掛け（下部鉄製階段）

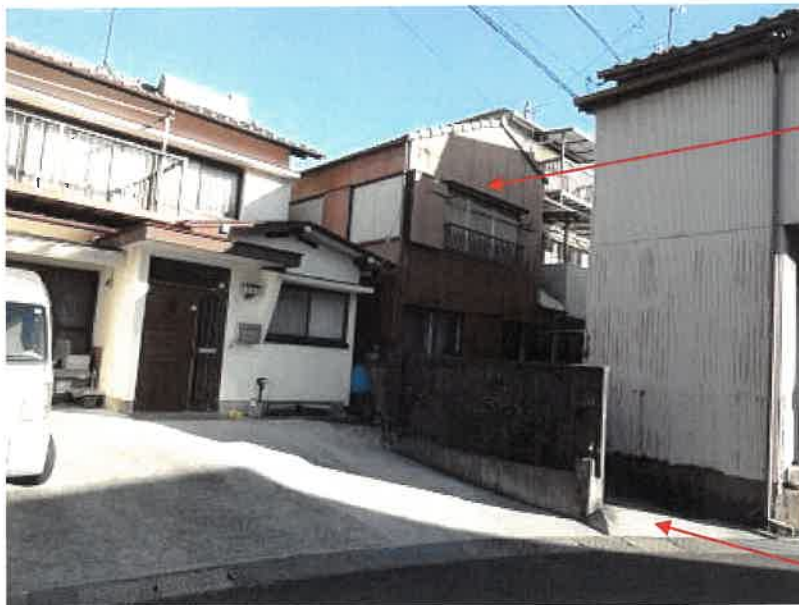
2

- 3 関係人の陳述、高知市役所での調査結果、公図、公簿及び現況からうかがわれる本件不動産及びその周囲の状況は、次のとおりである。
    - (1) 物件3の建物の南側には私道が接面しており、同私道は、物件1の土地のほか、その東側に連なる件外各筆、及びそれらの北側に接面する件外各筆の土地が抛出されて形成されていることがうかがわれる。

建築基準法非該当道路（非市道）  
（物件1の土地の一部、件外102-25  
土地並びに件外103-21、同102-16  
及び同103-9の各土地等の土地の  
一部で形成されることがうかがわれ  
る私道）  
（以下「南側私道」と表示する。）

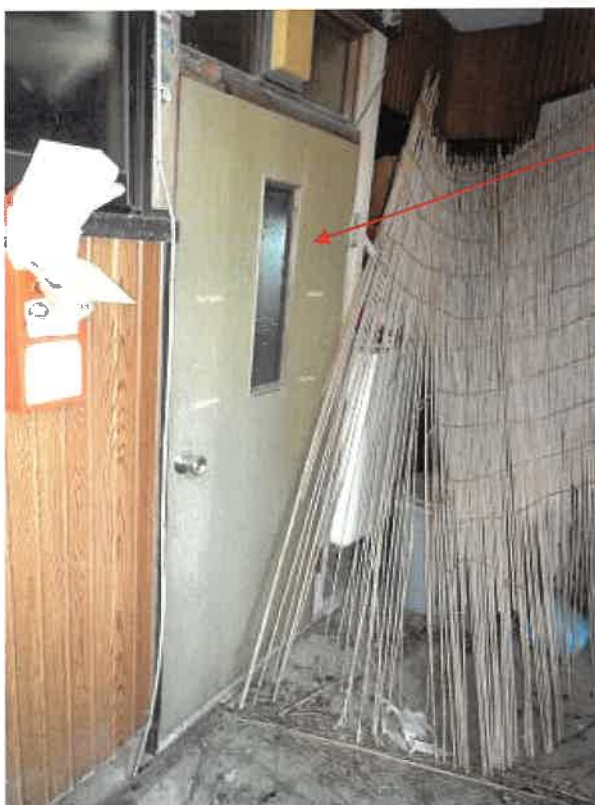
4

- イ 床面を除く各所内装（壁・天井・建具等）に、汚損及び経年劣化が見受けられる。
      - ウ 一見して、顕著な雨漏り跡は確認できないが、その可能性は否定できないと思料する。

1階南側居室

物件3の建物（1階南側居室）の状況

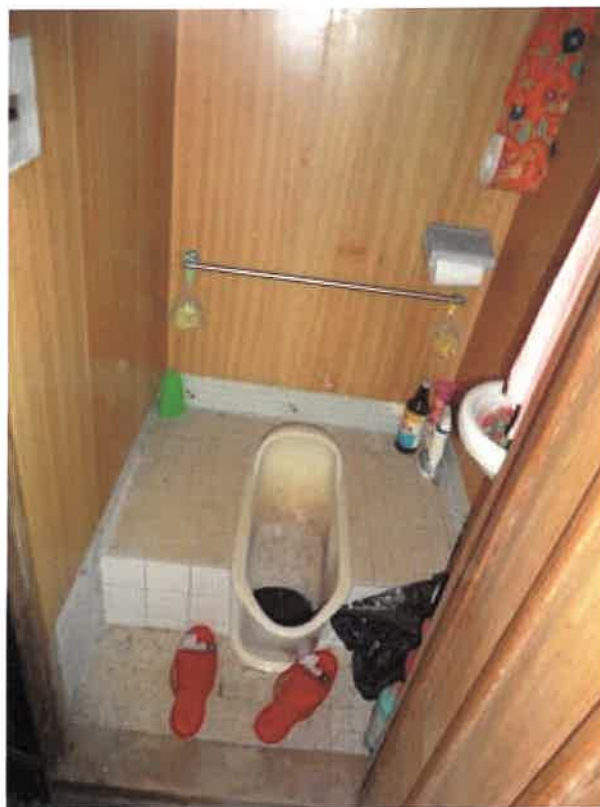
9

- (7) 2階北側居室  
ア 居室内には敷物や大量の動産類が存在するため、床の状態は確認できない。  
イ 床面を除く各所内装（壁・天井・建具等）に、汚損及び経年劣化が見受けられる。  
ウ 玄関に雨漏りが発生している。雨漏りによって、床及び天井が抜け落ち、内壁が汚損・腐食し、剥落している。
- (8) 各居室のトイレは、汲み取り式であり、ガス設備はプロパンガス用のものが設置されている。

トイレ

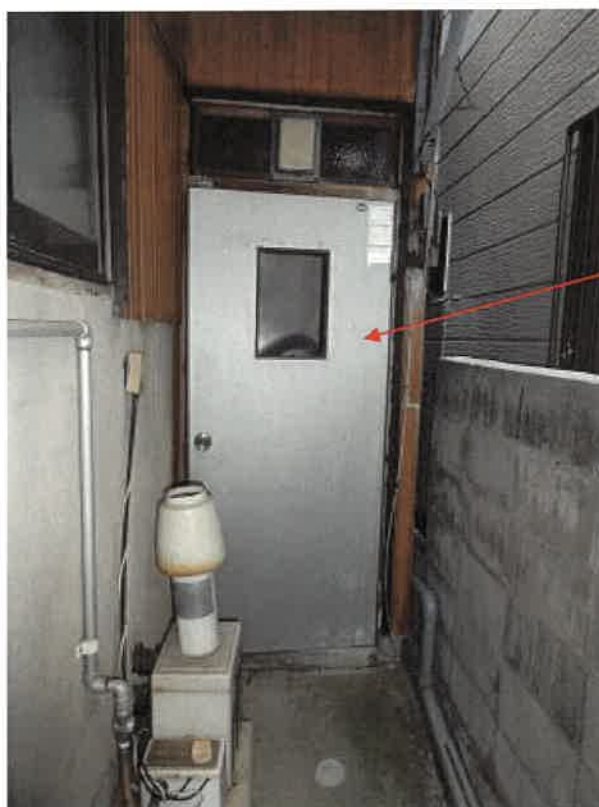
10

- (5) 1階北側居室  
ア 居室内には敷物や大量の動産類が存在するため、床の状態は確認できない。  
イ 床面を除く各所内装（壁・天井・建具等）に、汚損及び経年劣化が見受けられる。  
ウ 玄関に雨漏りが発生している。雨漏りによって、床が抜け落ち、天井や内壁が汚損・腐食し、剥落している。
- (6) 2階南側居室  
ア 居室内には敷物や大量の動産類が存在するため、床の状態は確認できない。  
イ 床面を除く各所内装（壁・天井・建具等）に、汚損及び経年劣化が見受けられる。  
ウ 一見して、顕著な雨漏り跡は確認できないが、その可能性は否定できないと思料する。

1階北側居室

1階北側居室の状況

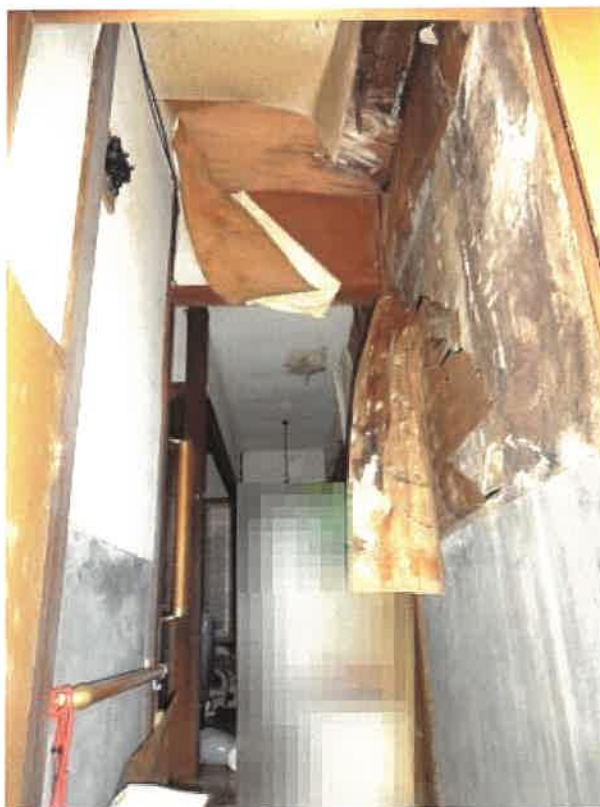
11

玄関内（天井）

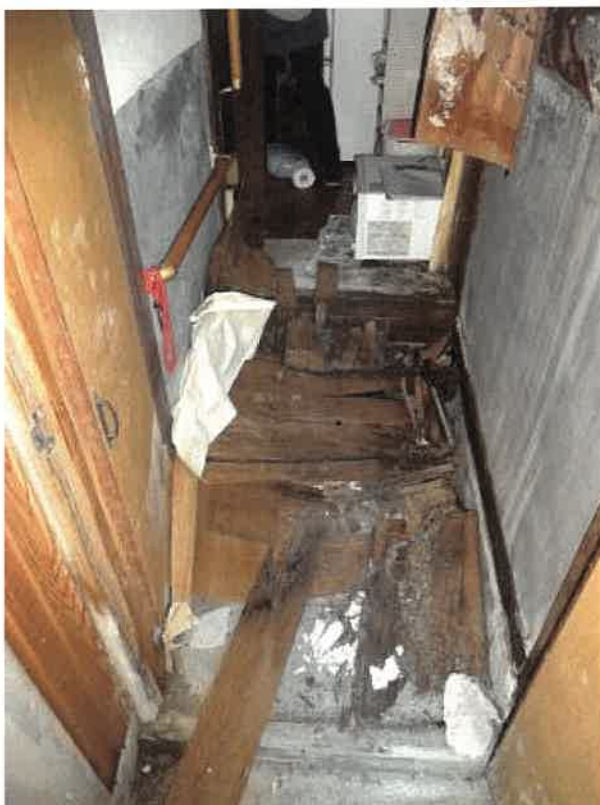
12

玄関内（床）

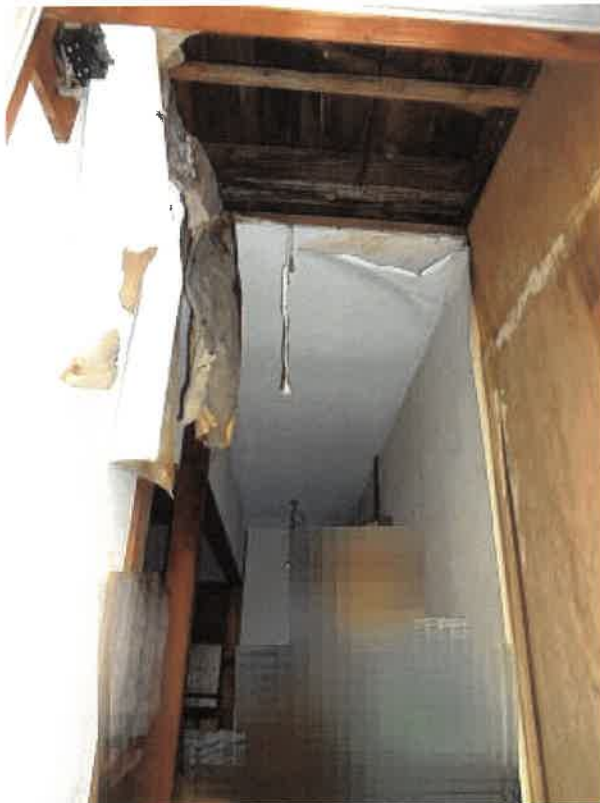
28

玄関内（天井）
