## 期 間 入 札 の 公 告

1 不動産の表示 別紙物件目録記載のとおり  
【物件番号 1, 2】

## 現 況 調 査 報 告 書

## 評 価 書

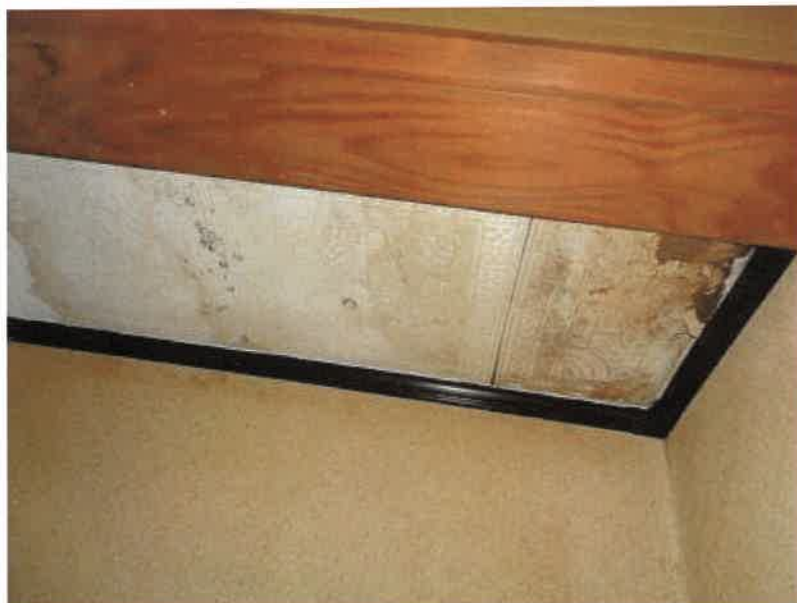
玄関天井の状況

- (2) 玄関及び2階の各部屋の天井に、関係人の指示説明する雨漏り被害による変色がみられる。
  - (3) 西側に設置されている差し掛けは、設置状況等から、件外1013番1の2の建物の従物もしくは附合物と認めた。同差し掛けの一部は、物件1の土地に越境して設置されていることがうかがわれる。
  - (4) 量水器が1つしか設置されていないことから、上水道の利用について、買受人は、件外1013番1の2の建物所有者と協議を実施する必要があると思われる。

| 区 分 | 主である建物 |
|---|---|
| 特 記 事 項 | ① 物件2建物は新築後40年以上が経過している。建物全体的に劣化や損傷箇所が見られ、1階ダイニングキッチンの床は一部、柔らかい部分が見受けられる。<br>また、1階の玄関及び2階で雨漏りが見られる。<br>② 物件2建物及び隣接件外建物（家屋番号1013番1の2）には上水道が接続されているが、量水器が1箇所しか存在しない。関係人によると同量水器より物件2建物及び隣接件外建物へと配管されているとのことである。<br>上水道の利用について上記件外建物所有者との協議を要する。 |
