物 件 目 録

令和 7年(ケ)第 43号  
令和 8年 1月29日受理  
令和 8年 3月13日提出

## 現況調査報告書

評 価 書

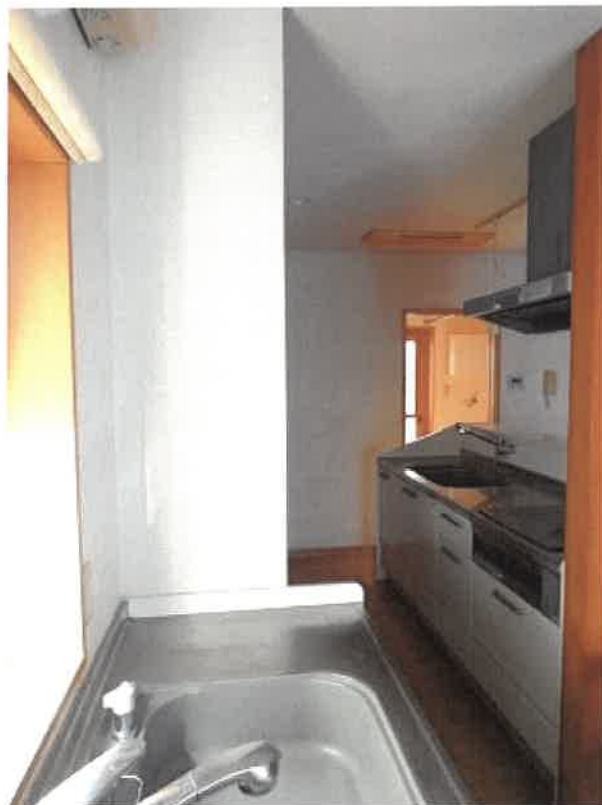
17

- (5) 1階キッチンの南角付近に床材の腐食部分が認められる。一見したところ、それ以外に内装の大きな問題は見受けられない。
    - (6) 目視上の顕著な雨漏り跡はないが、潜在的な雨漏りの可能性は否定できないと思料する。
    - (7) 目視上の顕著なシロアリ被害は確認できないが、臨海地域であるため、被害の可能性は否定できないと思料する。

1階キッチン

| 特記事項 | <ul style="list-style-type: none"> <li>・内装は、経年相応の損耗に加え1階キッチンにおいて、局部的な床材の腐食が認められる。これは、水回りに付随する慢性的な水分停滞に起因するものと推認される。</li> <li>・外壁の挙動等に起因するクラックが散見される。現況、構造耐力に影響を及ぼす重大な損傷とは認められないものの、経年による防水性能の低下は顕著であり、二次被害（内部腐食、剥離等）を防止するための修繕を要する。</li> <li>・雨漏り及びシロアリの被害は、目視による確認は出来なかったがその可能性は否定できない。</li> </ul> |

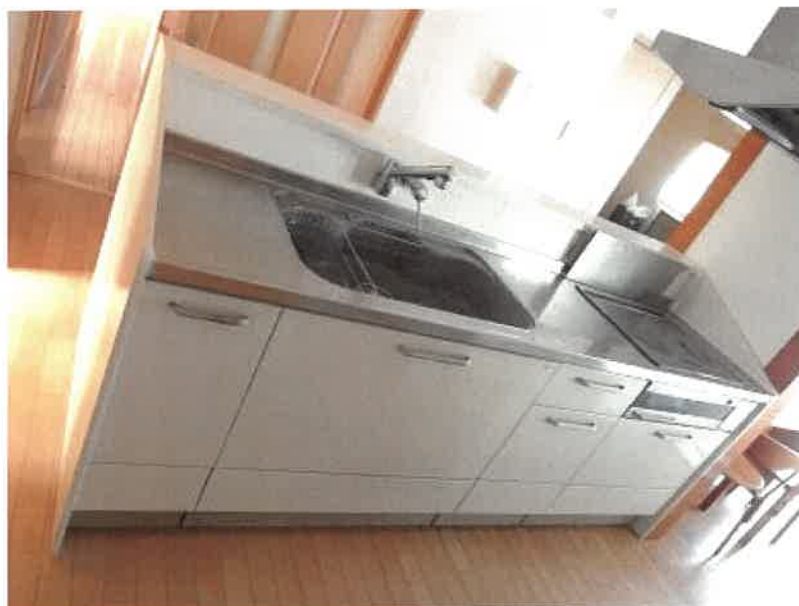
18

- (1) 物件2の建物の南西側に設置された差し掛けは、設置状況及び効用から、建物の附合物若しくは従物と判断した。
    - (2) 外壁全体に無数のクラックが発生しており、特にドア枠や窓枠などの開口部周辺にクラックが集中している。
    - (3) 建物内に動物臭は感じられない。
    - (4) 1階キッチンに設置されたシステムキッチンには、IHクッキングヒーターが組み込まれている。

1階キッチン（システムキッチン）

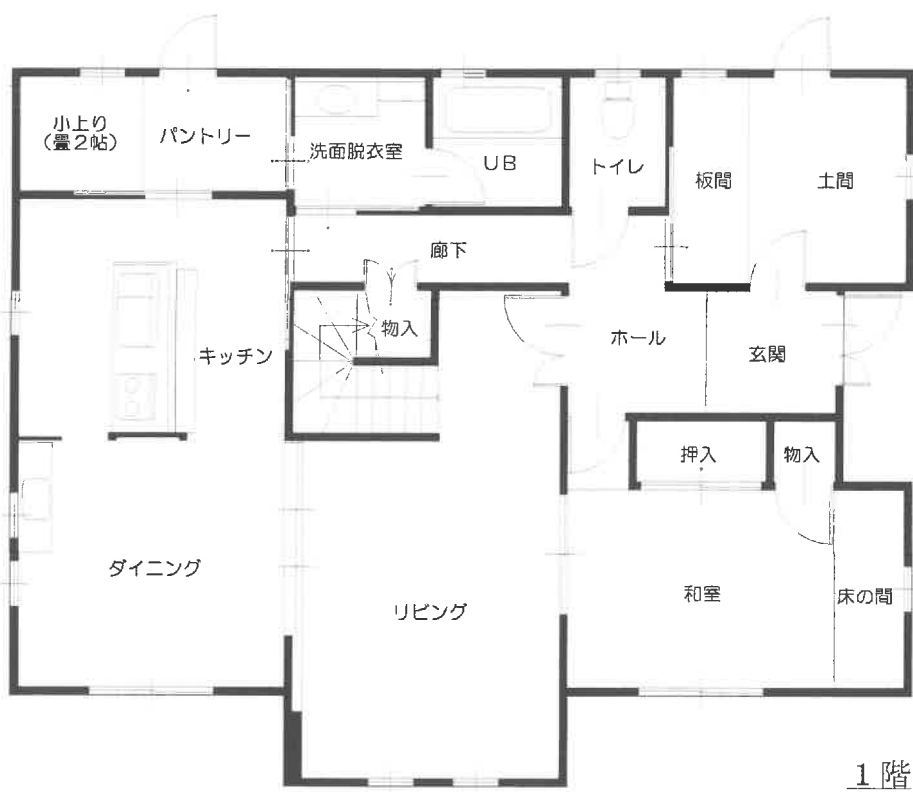
# 建物間取図

物件 2  
家屋番号：482番8  
縮尺 1/100
