## 期 間 入 札 の 公 告

## 現 況 調 査 報 告 書

- 1 所 在 西予市三瓶町垣生字ミヤノモト  
地 番 甲407番1  
地 目 宅地  
地 積 292.46平方メートル
- 2 所 在 西予市三瓶町垣生字ミヤノモト  
地 番 甲411番  
地 目 宅地  
地 積 257.26平方メートル
- 3 所 在 西予市三瓶町垣生字ミヤノモト 甲411番地、甲407番地1  
家屋 番号 甲411番  
種 類 居宅  
構 造 木造瓦葺2階建  
床 面 積 1階 83.93平方メートル  
2階 40.61平方メートル

# 評 価 書

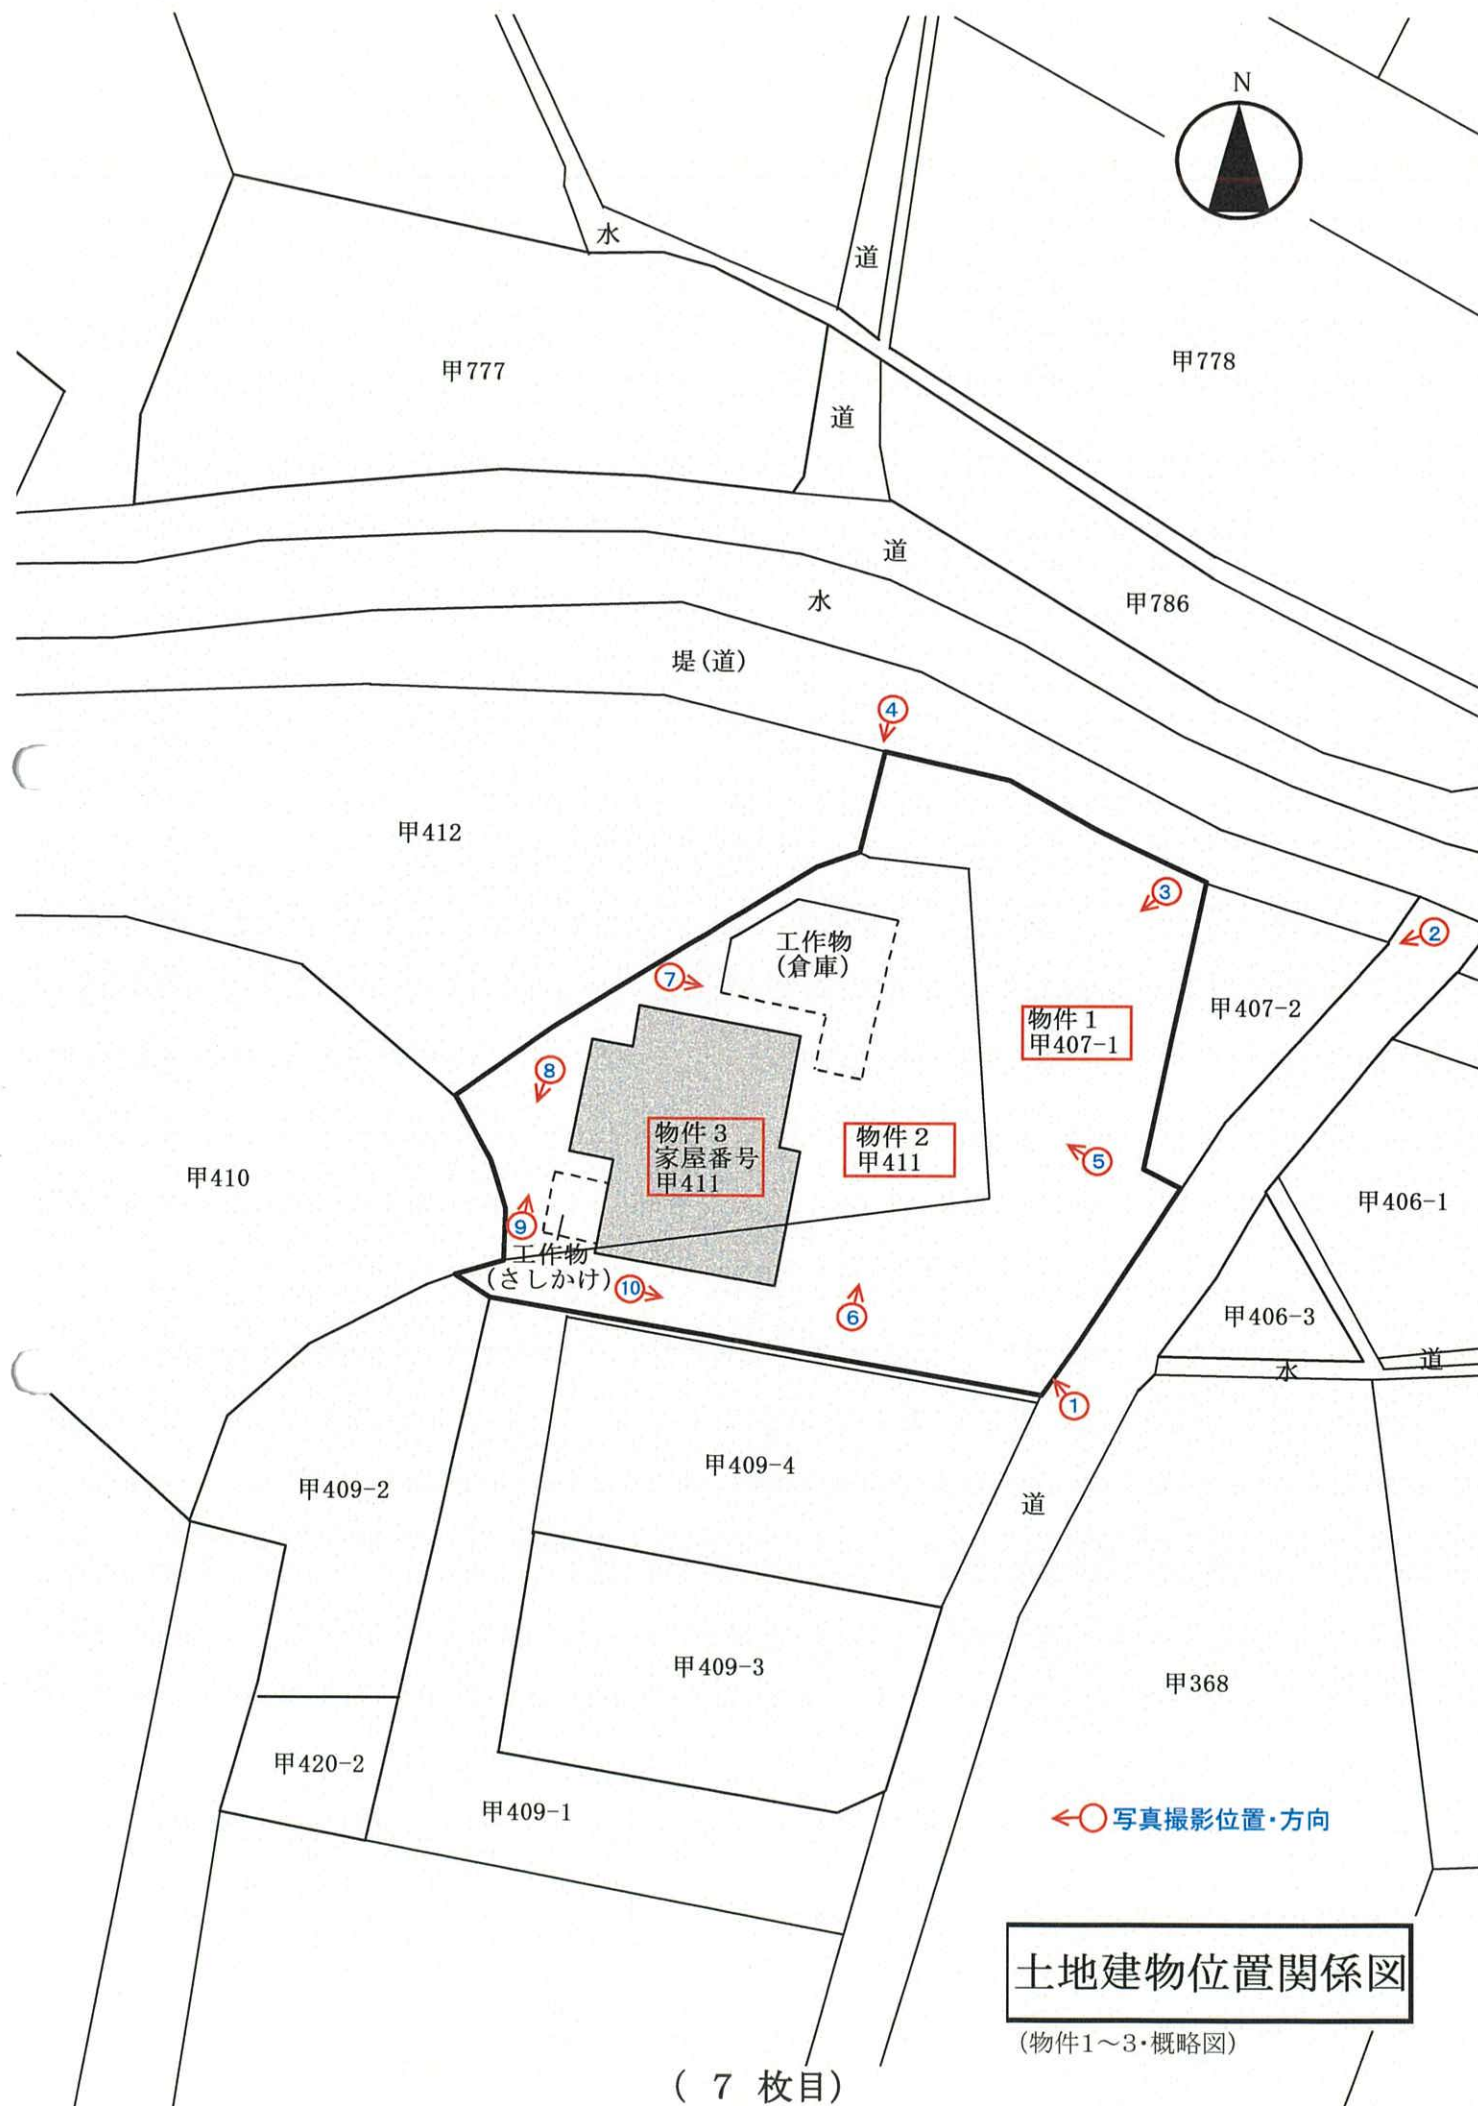
建物図面  
各階平面図

1 階

$$\begin{aligned} 190 \times 475 &= 90250 \\ 1045 \times 665 &= 694925 \\ 570 \times 095 &= 54150 \\ \text{計} &839325 \\ \text{床面積} &8393 \text{ m}^2 \end{aligned}$$

2 階

$$\begin{aligned} 285 \times 095 &= 27075 \\ 665 \times 570 &= 379050 \\ \text{計} &406125 \\ \text{床面積} &4061 \text{ m}^2 \end{aligned}$$

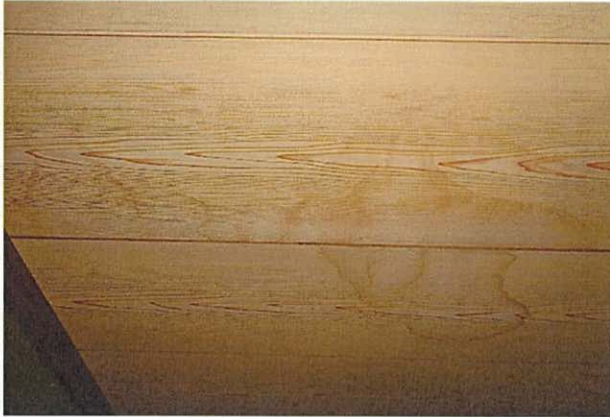
25 (雨漏り痕の状況)

| 区分 | 主である建物 |
|---|---|
| 特記事項 | <p>* 目的建物は全体的に経年よりも劣化した状態にあり、2 階の和室に雨漏り痕が認められ、また 2 階洋室の内装は著しく損傷した状態にある。</p> <p>* 目的建物（内部）では小型犬一匹が飼育されている。</p> <p>* 目的建物西側に工作物（さしかけ）があるが、屋根材がなくなって、鉄骨のみが腐食して存在する。<br/>また、目的建物北側には鉄骨造スレート葺の工作物（倉庫）が存在し、当該工作物は大半外壁が存在しない簡易な仕様である。<br/>いずれの工作物も積極的に換価価値を認め難い。</p> <p>* 目的建物について、建築時期、構造、種類等の要因を踏まえ現地調査を行った結果、アスベスト含有建材が使用されている可能性は否定できない。なお、アスベスト使用の詳細については専門調査機関の分析調査を要する。</p> |

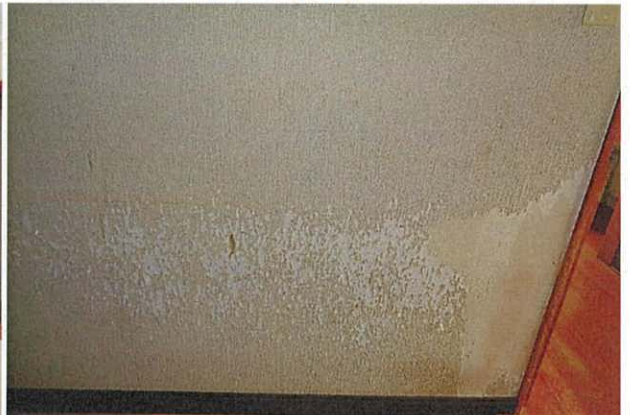
28 (内壁クロスの状況)
