## 期 間 入 札 の 公 告

松山地方裁判所民事部

## 現 況 調 査 報 告 書

評 価 書

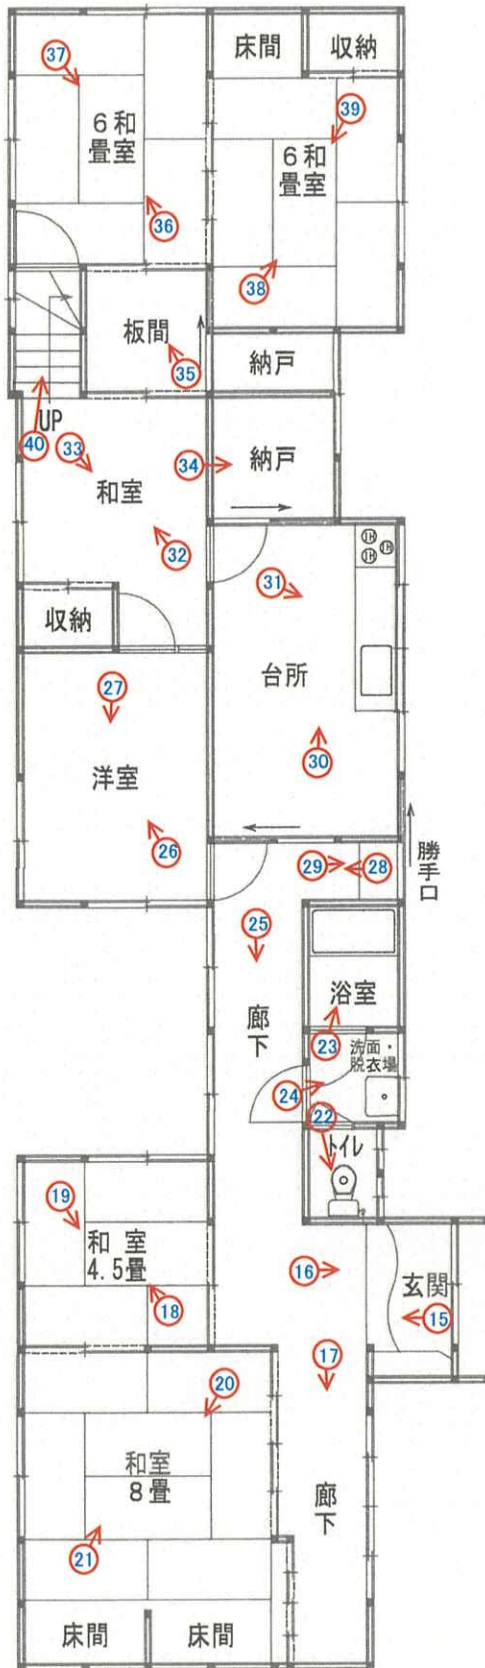
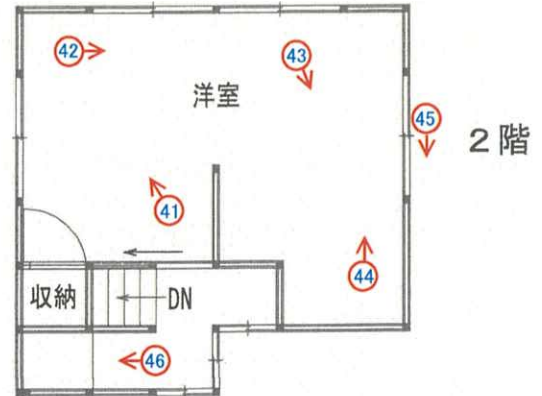
## 主たる建物

- (1) 主たる建物
    - ア 複数箇所を亘り、床抜けが疑われる箇所がある。
    - イ 板張りの外壁面につき、一部に著しい劣化が認められる。
  - (2) 未登記附属建物  
柱や階段の鉄骨に、錆の発生が認められる。
