## 期 間 入 札 の 公 告

物 件 目 録

## 現 況 調 査 報 告 書

# 評 価 書

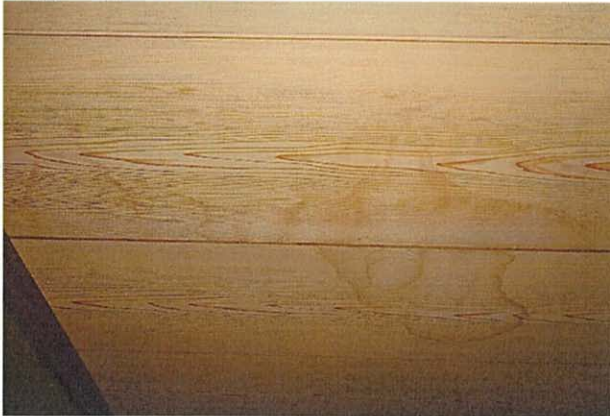
25 (雨漏り痕の状況)

| 特 記 事 項 | <p>* 目的建物は全体的に経年よりも劣化した状態にあり、2階の和室に雨漏り痕が認められ、また2階洋室の内装は著しく損傷した状態にある。</p> <p>* 目的建物(内部)では小型犬一匹が飼育されている。</p> <p>* 目的建物西側に工作物(さしかけ)があるが、屋根材がなくなって、鉄骨のみが腐食して存在する。<br/>また、目的建物北側には鉄骨造スレート葺の工作物(倉庫)が存在し、当該工作物は大半外壁が存在しない簡易な仕様である。<br/>いずれの工作物も積極的に換価価値を認め難い。</p> <p>* 目的建物について、建築時期、構造、種類等の要因を踏まえ現地調査を行った結果、アスベスト含有建材が使用されている可能性は否定できない。なお、アスベスト使用の詳細については専門調査機関の分析調査を要する。</p> |
