## 期 間 入 札 の 公 告

- 1 所 在 松山市立花四丁目  
地 番 4 4 1 番 5 7  
地 目 宅地  
地 積 9 0 . 4 6 平方メートル
- 2 所 在 松山市立花四丁目 4 4 1 番地 5 7、4 4 1 番地 8 6  
家屋 番号 4 4 1 番 5 7  
種 類 居宅  
構 造 木・コンクリートブロック造陸屋根スレート葺2階建  
床 面 積 1階 5 0 . 8 4 平方メートル  
2階 2 8 . 8 8 平方メートル

## 現 況 調 査 報 告 書

評 価 書

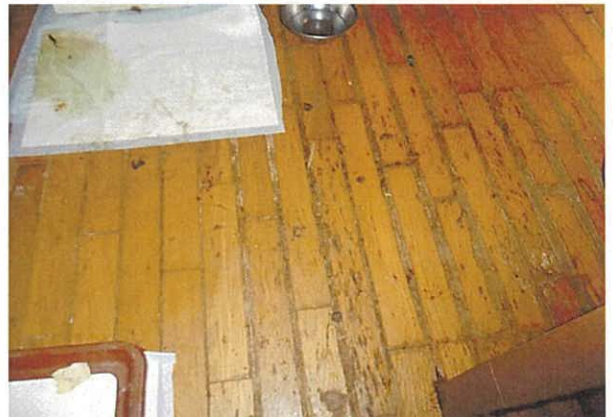
12 (床材の状況)

1. 公図上、物件1の土地の南東側及び北東側には、地番441番32の土地（地目：公衆用道路，地積：859平方メートル，所有者：松山市）が隣接し、同土地には、水路を介して道が隣接するとされている。現況では、物件1の土地の南東側及び北東側には、それぞれアスファルト舗装された道路（市道）が隣接している。この点、現況における物件1の土地の北東側の道路の幅員を踏まえると、仮に、同土地において建物を再築する際には、道路後退の必要があるものと思われる。
2. 公簿上、物件1の土地には、地図作成を原因として、旧地番441番86の土地（地目：宅地，地積：29.05平方メートル，所有者：本件所有者）が、令和7年3月31日付けで合筆登記されたとされており、これに伴い、錯誤を原因として、物件1の土地の地積が、現在の面積に更正されている。
3. 公簿によれば、物件2の建物は、昭和60年2月10日付けで分棟、一部取毀がされた後、同年10月10日付けで増築され、床面積が変更されたとされている。
4. 物件1の土地のうち、中央付近から北側付近にかけては物件2の建物が存する。南側付近については、レンガ調のインターロッキングが敷設され、同所は駐車場等として利用されている。なお、物件1の土地の南側付近には、自動販売機が設置されている。
5. 物件2の建物のうち、1階東側付近には木製の工作物が、2階東側付近にはベランダが、それぞれ存する。また、1階の陸屋根部分には、鋼製の据置コンテナ型物置（動産）が設置されている。
6. 現在、物件2の建物内において、小型犬2匹が飼育されている。
7. 物件2の建物には、次のとおりの不具合箇所がある。
  - (1) 1階の洋室や台所等の床面につき、広範囲に亘り傷みが生じているほか、汚損が認められる。
  - (2) 1階の台所の天井材につき、雨漏り痕のほか、破損箇所が認められる。
  - (3) 2階の和室につき、畳の腐蝕や汚損が認められる。
