## 期 間 入 札 の 公 告

- 2 所 在 今治市玉川町長谷字柳ヶ辻 甲900番地1  
 家屋 番号 甲900番1  
 種 類 居宅  
 構 造 木造瓦葺2階建  
 床 面 積 1階 115.45平方メートル  
           2階 38.80平方メートル

## 現 況 調 査 報 告 書

# 評 価 書

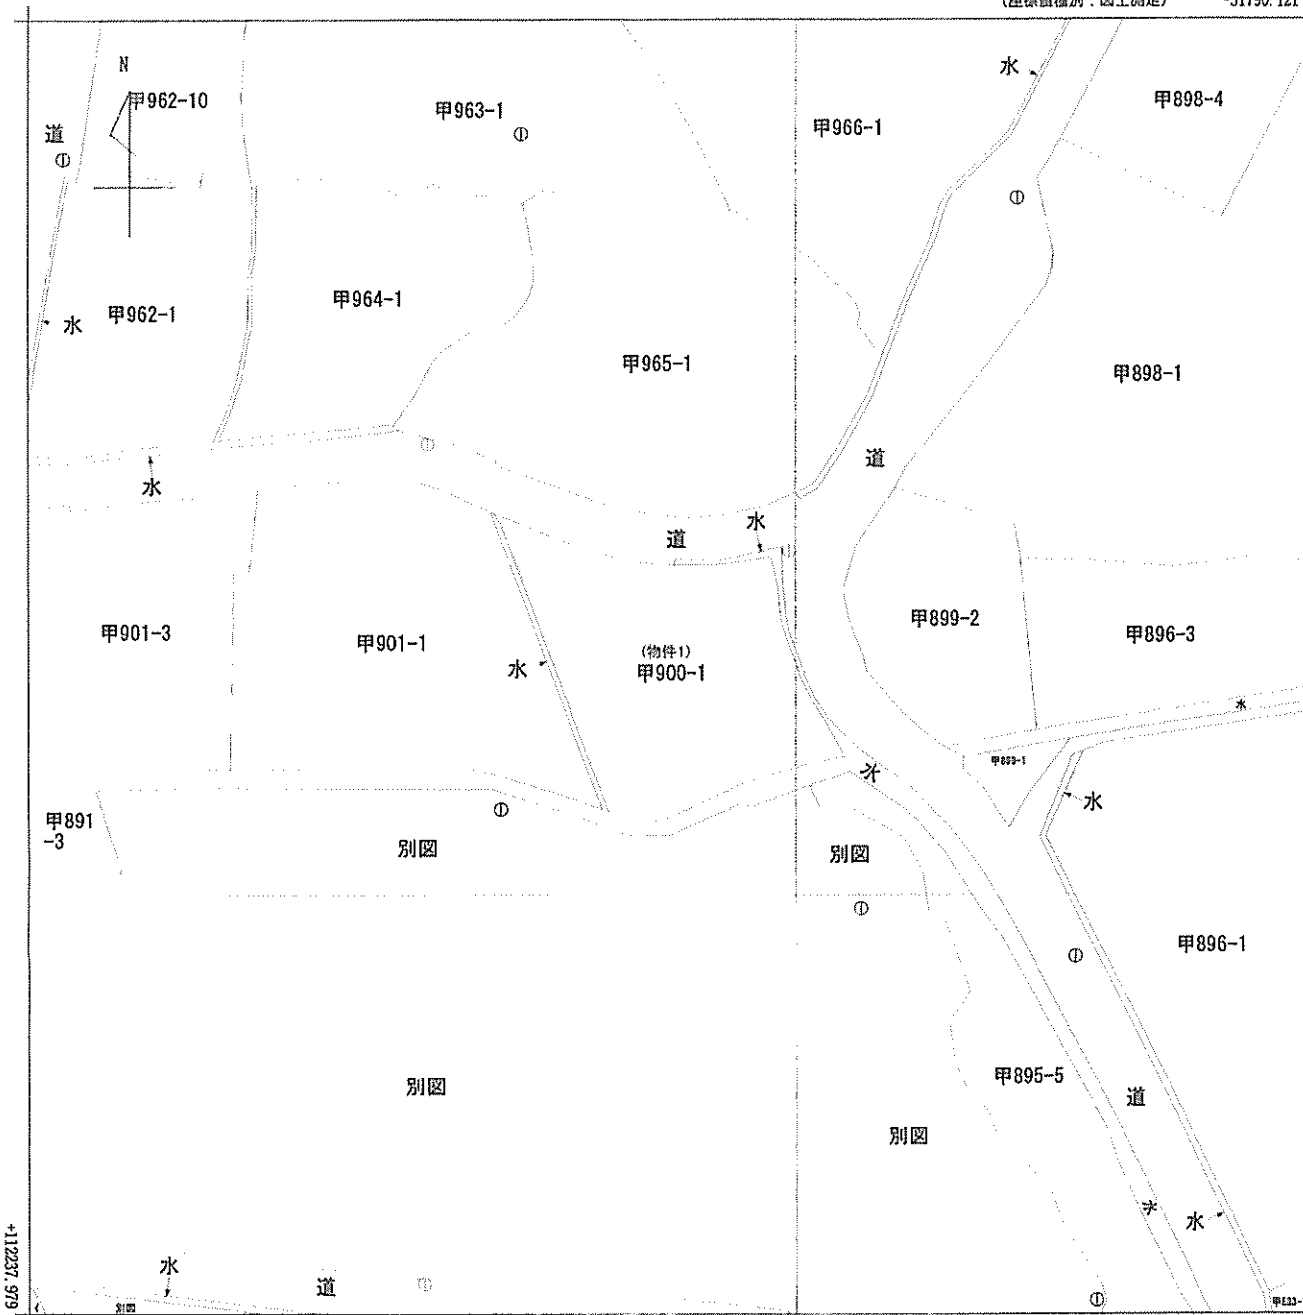
| 出力縮尺 | 1/500 | 精度区分 | 乙一 | 座標系番号又は記号 | Ⅳ | 分類 | 地図(法第14条第1項) | | | 種類 | 地籍図 |

1. 14条地図上、物件1の土地の北側及び東側には、一部（北東付近及び東側付近）水路を介して、道が隣接するとされている。しかしながら、現況では、物件1の土地の北側及び東側には、アスファルト舗装された道路が存するものの、同土地の周辺は、概ね東方にかけて標高が低くなる地形となっている関係で、当該土地の北東付近や東側付近は、石垣やコンクリート擁壁が構築された法面となっており、専ら物件1の土地への人や車両の進入は、一部がコンクリート舗装された同土地の北西付近から行われている。この点、物件1の土地のうち、物件2の建物の敷地として利用されている部分は、概ね平坦地となっており、上記のとおり、同土地の北東付近や東側付近が法面となっている関係で、当該土地の有効利用面積は、公簿上の地積よりも減少するものと思われる。

2. 14条地図上、物件1の土地の周囲には、北西付近の一部を除き、水路が存するとされている。現況においても、後記の点を除き、概ね同様に水路が存する。ただし、西側の水路については、途中までは、同水路の西側隣接地（地番：甲901番1、地目：宅地、地積：810.48平方メートル）の東側境界付近に存する石垣に沿って存するものの、物件1の土地の南西付近の水路については、14条地図上の記載とは異なり、より東側に湾曲する形状となっており、同湾曲部分は、物件1の土地の南西付近内に位置しているものと思われる。なお、当該水路が、このような形状となっている経緯等は不明である。

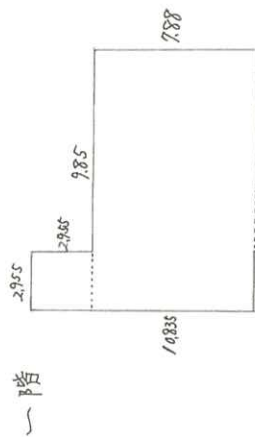
建物図面  
各階平面図

$$\begin{aligned} 2,955 \times 2,955 &= 8,732,025 \\ 12,805 \times 7,88 &= 100,9034 \\ 2,955 \times 1,977 &= 5,82135 \\ &115,456,775 m^2 \end{aligned}$$

$$7,88 \times 4,925 = 38,809 m^2$$

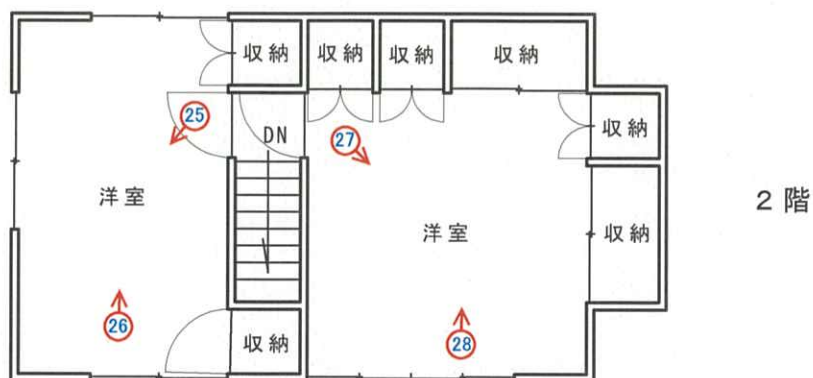
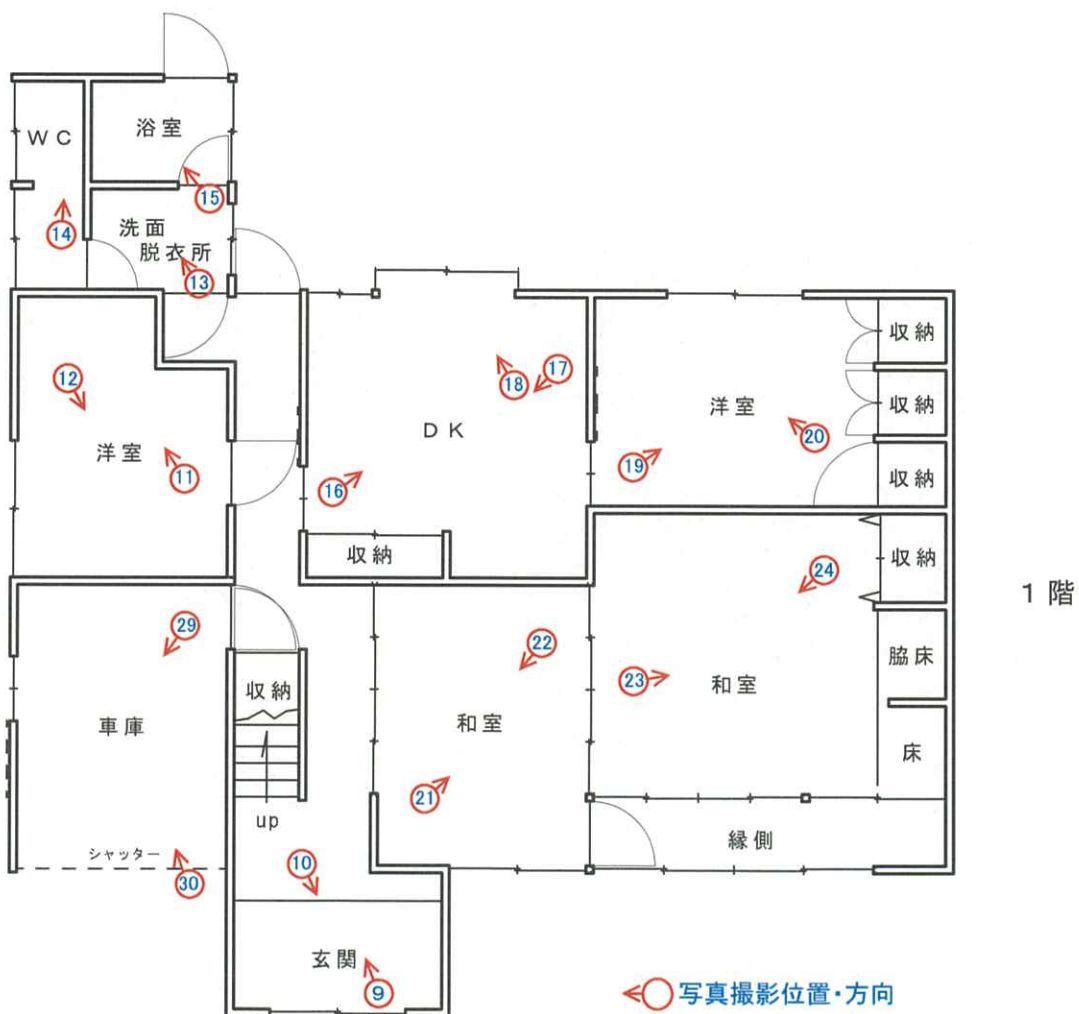
# 間取図

(物件2・概略図)

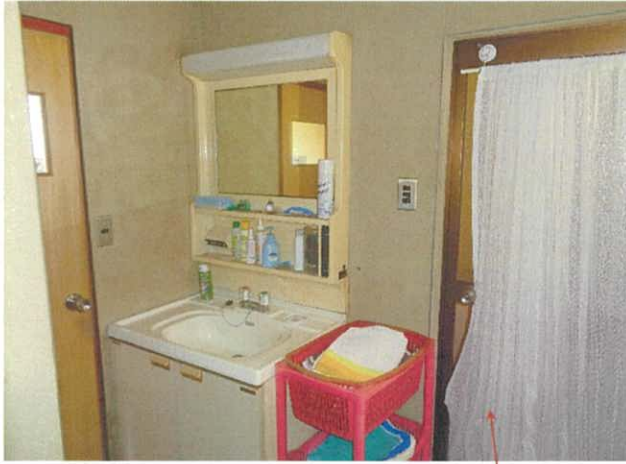
13

- (2) 浴室入口のドアにつき、下部に設置されていたと思われる目隠し用ガラスが存しない。

(下部のガラスなし)
