## 期 間 入 札 の 公 告

2 所 在 今治市中寺字中河原 1015番地4  
家屋 番号 1015番4  
種 類 倉庫・事務所・作業所  
構 造 鉄骨造スレート葺平家建  
床 面 積 315.04平方メートル

## 現 況 調 査 報 告 書

評 価 書

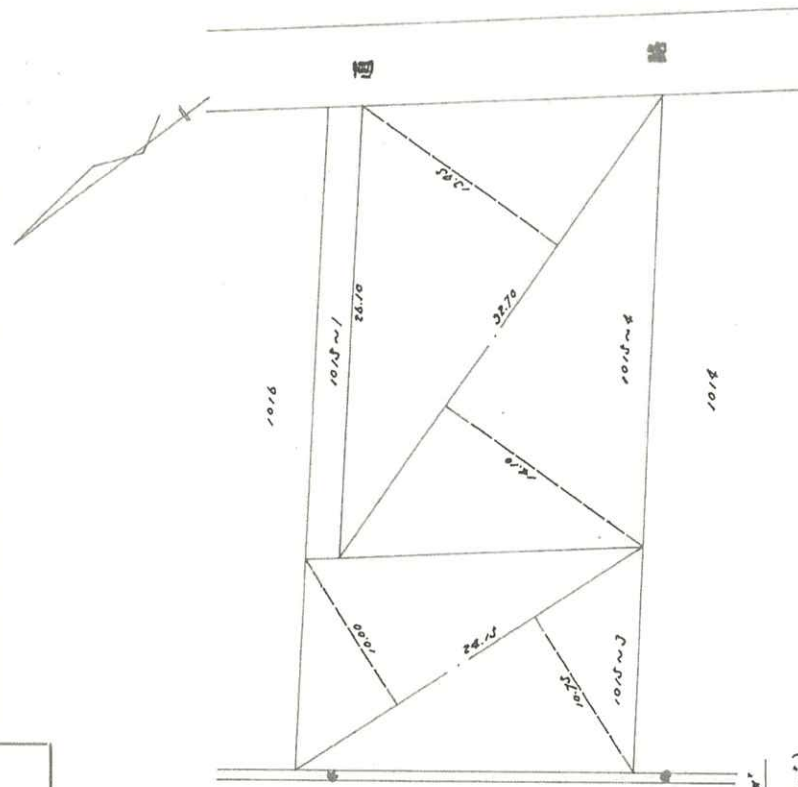
地積測量図

地積

$$\frac{(101.5 \sim 3) \cdot 24.75 + (10.00 + 10.75) \cdot 501.1125}{1/2} = 250.55625 \text{ m}^2$$

$$\frac{(101.5 \sim 4) \cdot 32.70 + (14.10 + 13.95) \cdot 917.235}{1/2} = 458.6175 \text{ m}^2$$

$$(101.5 \sim 1) \cdot 783.00 - (250.55625 + 458.6175) = 73.82625 \text{ m}^2$$

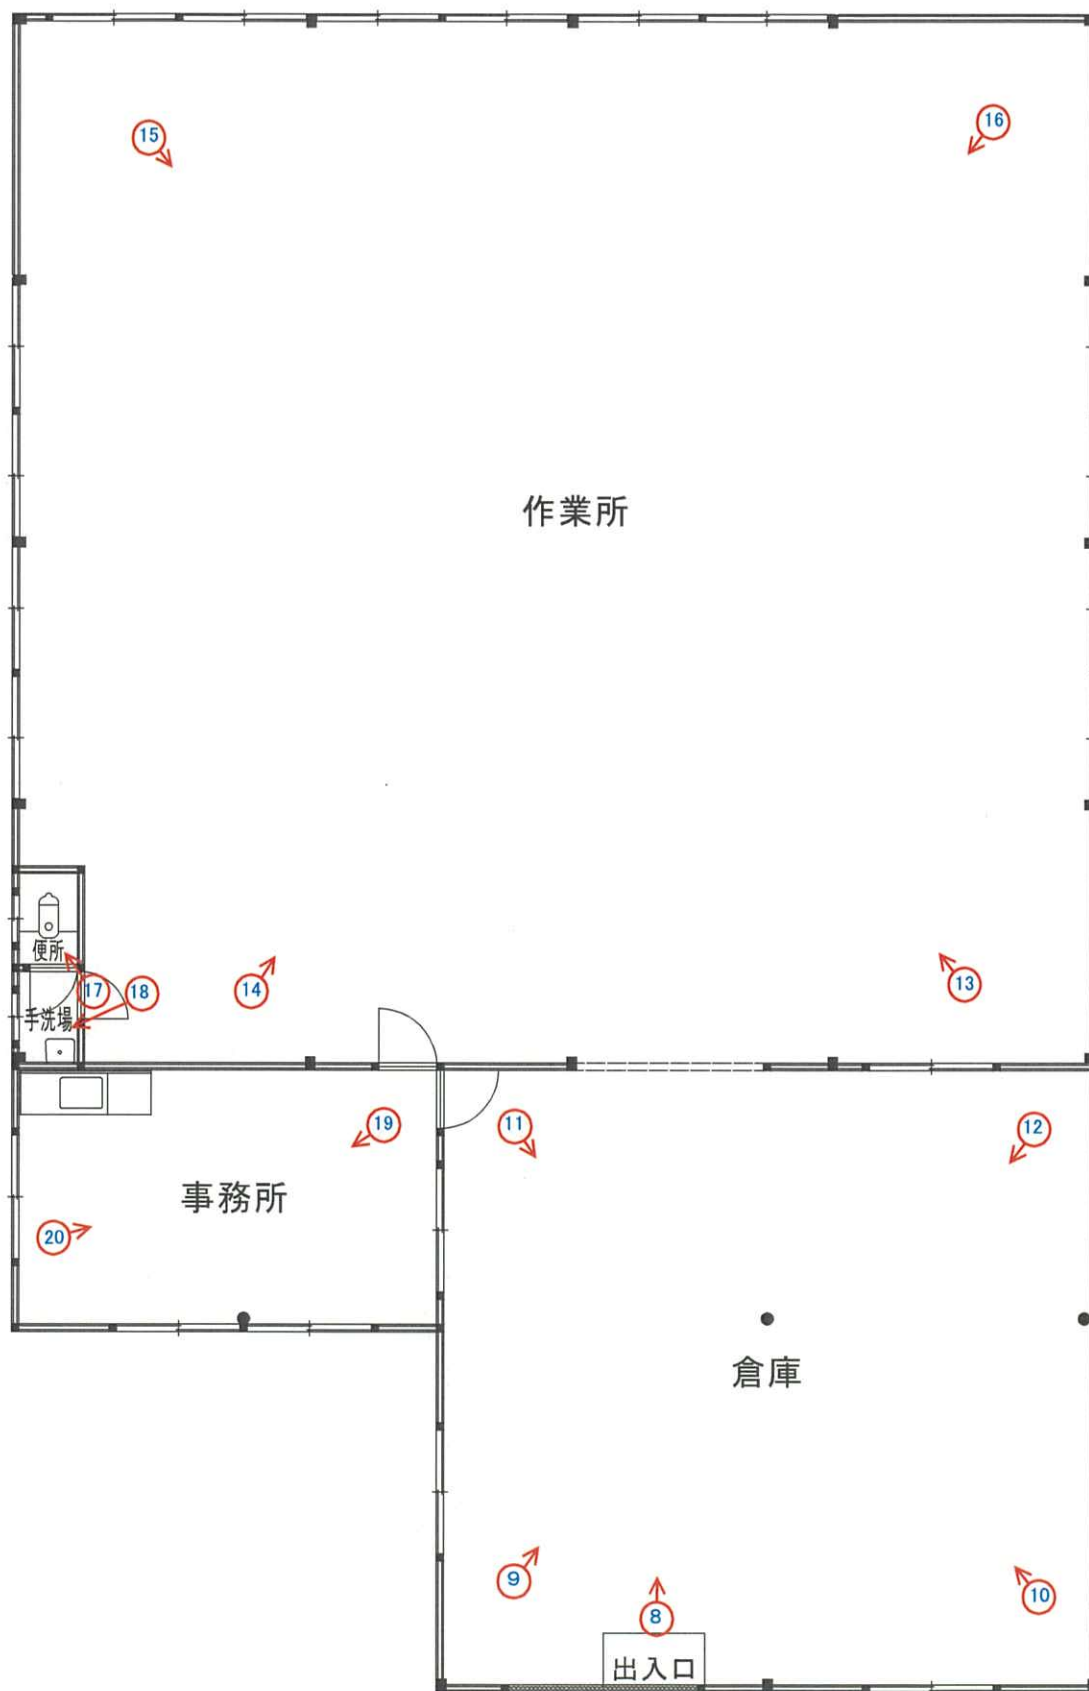
# 建物間取図

(物件2・概略図)

←○写真撮影位置・方向

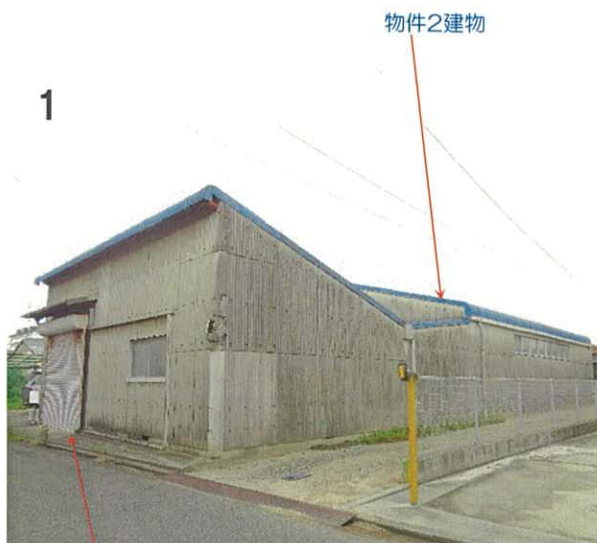
物件1土地

物件2建物

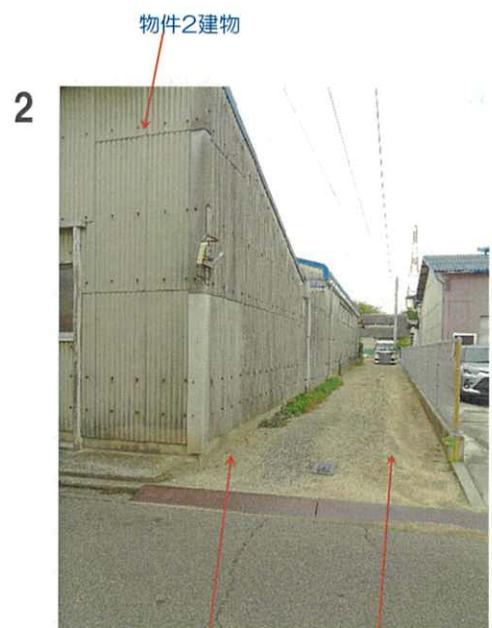
物件1土地

1015-1土地

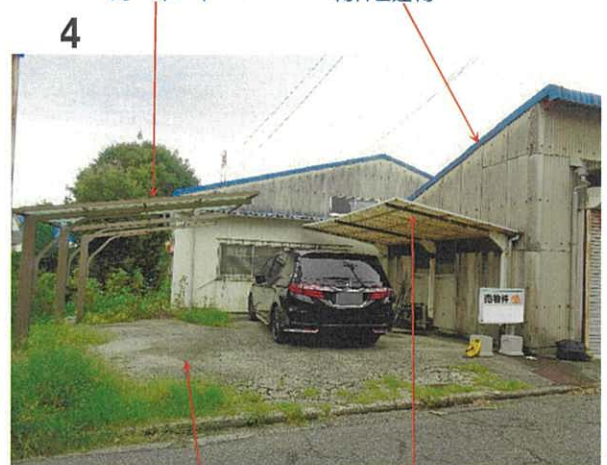
2. 物件1の土地のうち、南側付近はコンクリート舗装され、同所には、カーポートや差し掛け（いずれも工作物）が設置された駐車場等として利用されている。一方、その余の部分については、その大部分が物件2の建物の敷地として利用されている。なお、物件1の土地の南端付近には、看板（工作物）が設置されているほか、同土地の南西付近には、プレハブ物置（動産）が存する。

カーポート

物件2建物

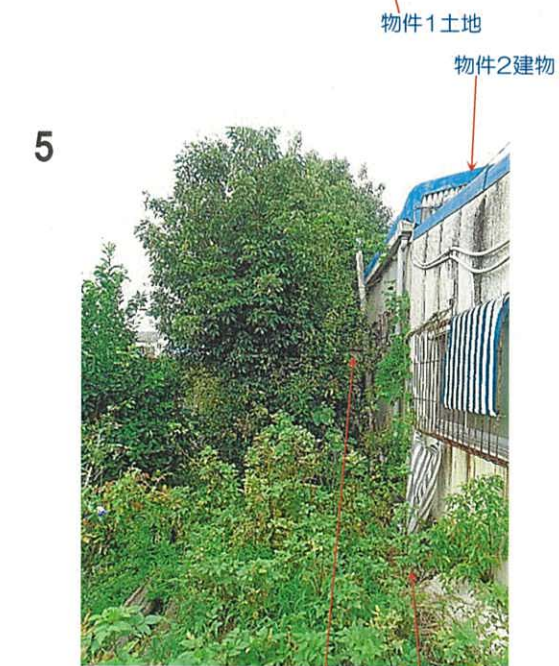
プレハブ物置 物件1土地

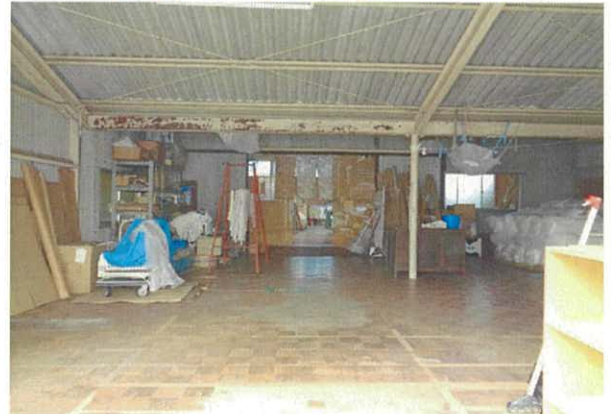
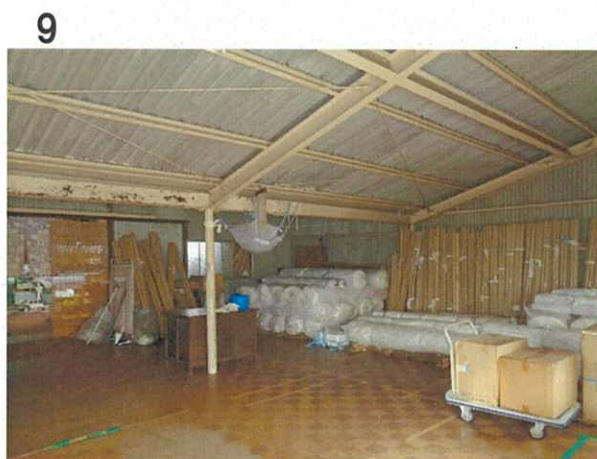
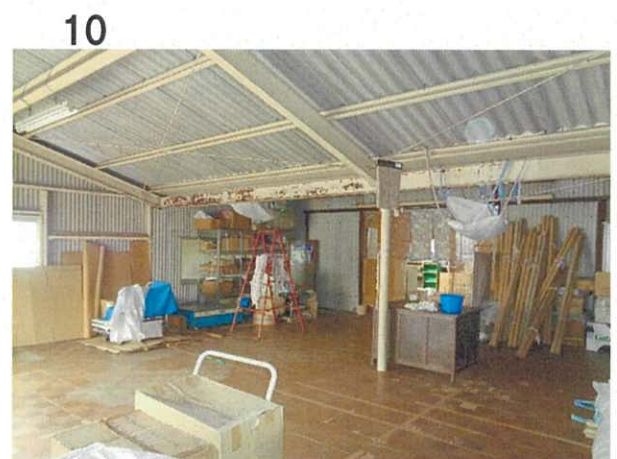
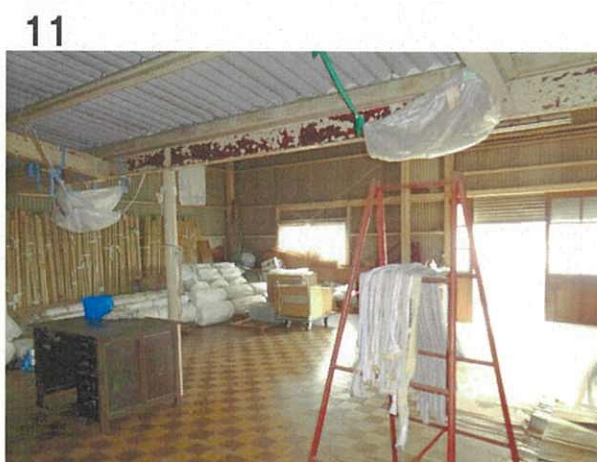
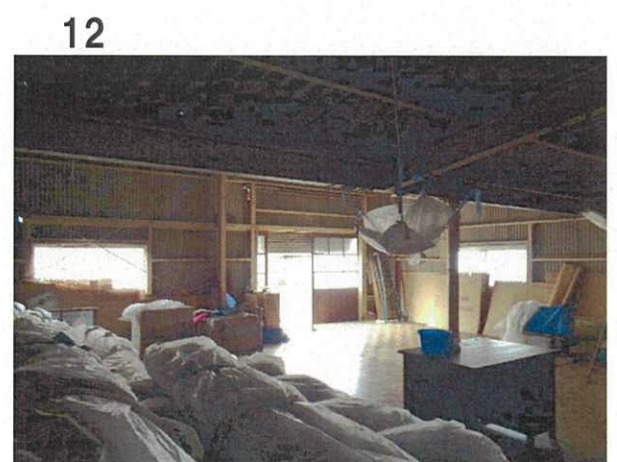
8 以下、物件2建物内部

7. 物件2の建物内には、大型の機械類（業務用ミシン機）等が存するほか、多数の原材料や半製品、什器類等が残置されている。
8. 物件2の建物には、次のとおりの不具合箇所がある。
  - (1) 複数箇所を亘り、床材の劣化等が認められる。
  - (2) 複数箇所を亘り、天井材に雨漏り痕が認められる。

| 区 分 | 主である建物 |
|---|---|
| 保守管理の状態 | やや劣る（床のへこみや天井の雨漏り箇所が認められる。） |
| 建物の利用状況 | 建物の内部には縫製機械・ミシン等の動産類が放置されていた。<br>（詳細は現況調査報告書参照） |

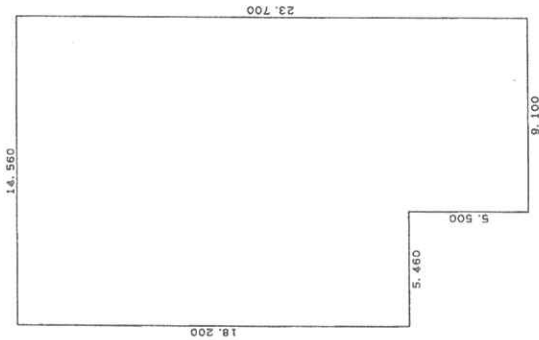
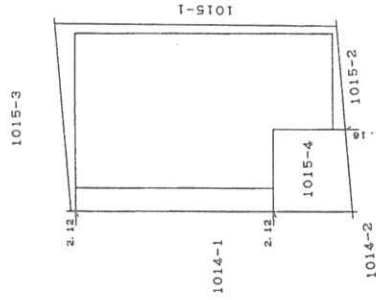
## 各階平面図

## 求積表

$14.560 \times 18.200 = 264.992000$   
 $9.100 \times 5.500 = 50.050000$   
 合計 315.042000  
 床面積 315.04㎡
