## 期 間 入 札 の 公 告

| | 構 造 | 木造かわらぶき 2 階建 |

## 現 況 調 査 報 告 書

## 評 価 書

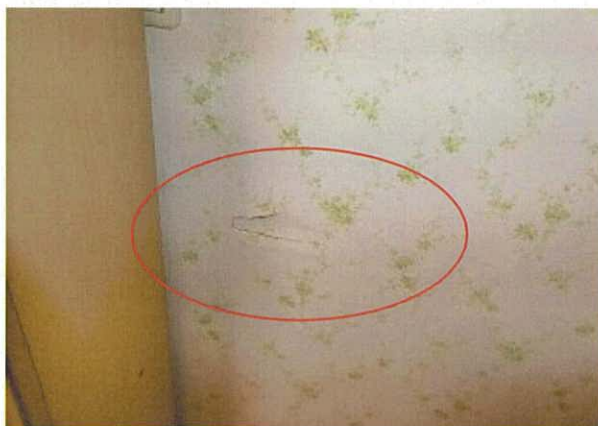
15

物件2建物は、全体的に経年（登記記録上：平成22年12月1日新築）劣化が認められた。その他、関係人の陳述のとおり、2階の洋室4内の壁陥没（写真15番）及び2階トイレの便座のヒビ割れを認めた。

壁の陥没の状況

| 保守管理の状態 | 普通<br>※経年相応の劣化が認められるほか、2階洋室4の内壁がドアノブにより損傷している。2階トイレは、便座の一部がヒビ割れて、洗浄機能が故障している。 | |

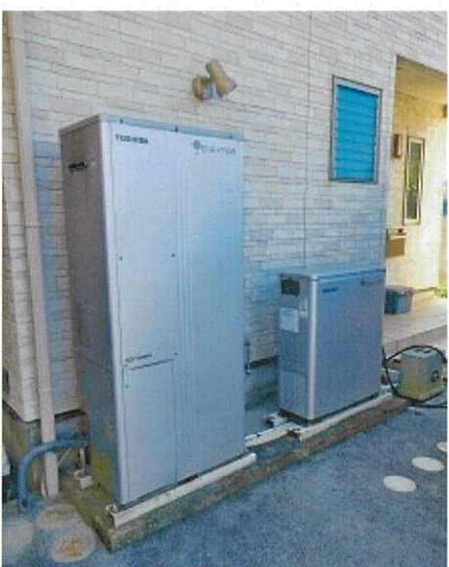
21

(1) 家庭用燃料電池発電ユニット、いわゆる「エネファーム」のシステム関係機器（写真21番）が設置されている。しかし、同システムは、現在、給湯しか使用していない旨の関係人の陳述がある。

「エネファーム」のシステム関係機器の状況

| 建物の利用状況 | 建物所有者が、住宅として利用している。<br>エネファームの設置、利用管理状況は、現況調査報告書記載のとおりで、建物に付随する各種付帯設備の動作確認ができないため、正常に作動するか否かは不明である。 | |

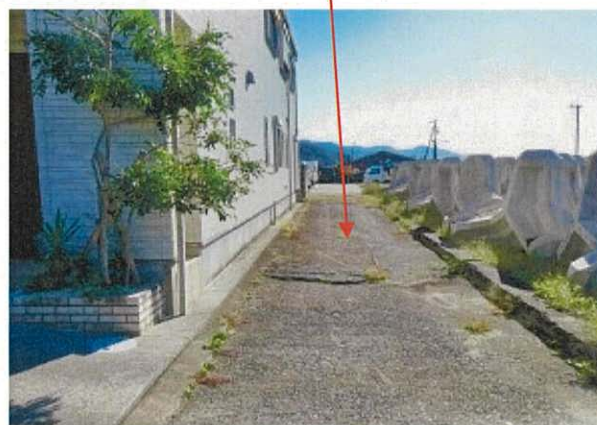
22

(3) 物件1土地の西側土地（地番：377番1、登記記録上：雑種地、西予市所有、写真22番）は非道路である。

377-1

| 接面道路の状況 | 北側幅員約 4.0 m の舗装市道(有網代 7 号線)にほぼ等高に接面。(建築基準法上の道路である)<br>南側幅員約 4.0 m の舗装市道(有網代 8 号線)にほぼ等高に接面。(建築基準法上の道路である)<br>二方路地である。<br>西側の通路状地(377-1)は西予市所有の雑種地(377-10)と一体利用されており、道路ではない。 |

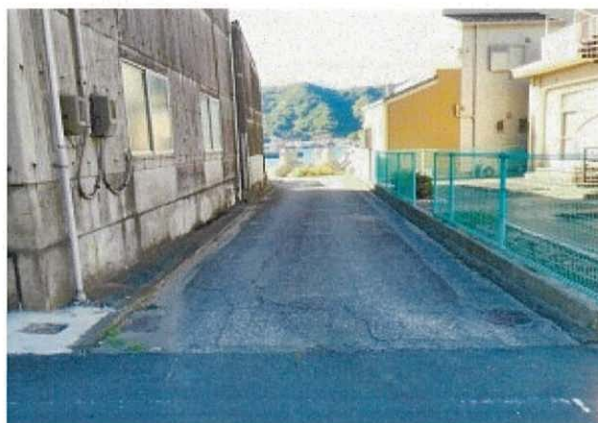
23

同土地の南側において、現況幅員約4mの舗装市道（道路台帳上の幅員3.8m・有網代8号線）に、それぞれ接面している。

なお、西予市役所建設課担当者によれば、上記南側市道につき、南予地方局建築指導課担当者は、台帳上は幅員4mには満たないものの、現況等を考慮し、建築基準法42条1項1号適用道路と認定したとのことである。

接面道路（南側）の状況

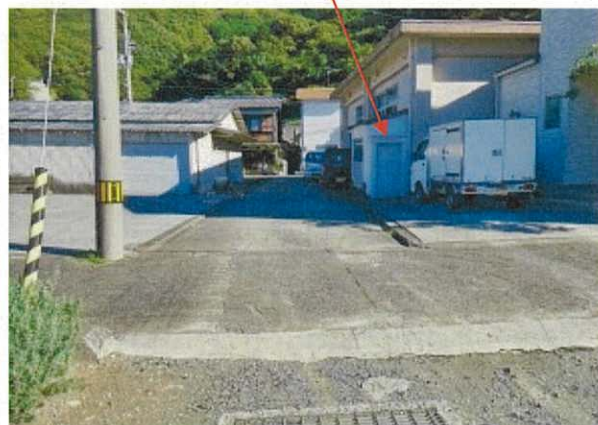
24

物件1土地の北側において、現況幅員約4mの舗装市道（有網代7号線・建築基準法42条1項1号道路）に、

L Pガス容器収納庫

接面道路（北側）の状況
