## 期間入札の公告

| 1 | 所 在 | 今治市玉川町長谷字柳ヶ辻 |

## 現況調査報告書

# 評 価 書

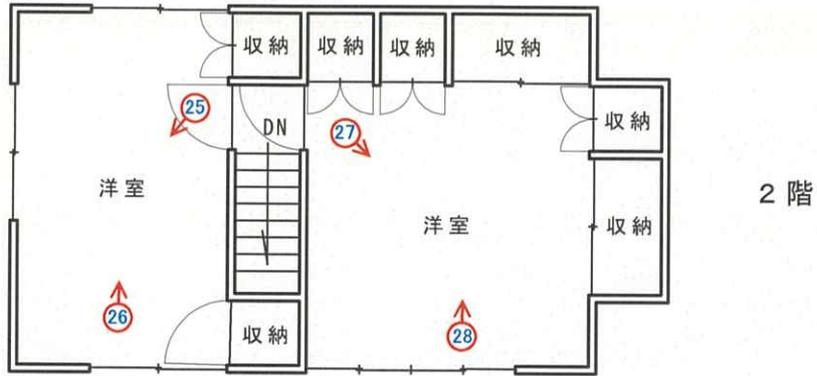
# 間取図

(物件2・概略図)
