期 間 入 札 の 公 告

令和 7年(又)第 54号

現況調査報告書

評 価 書

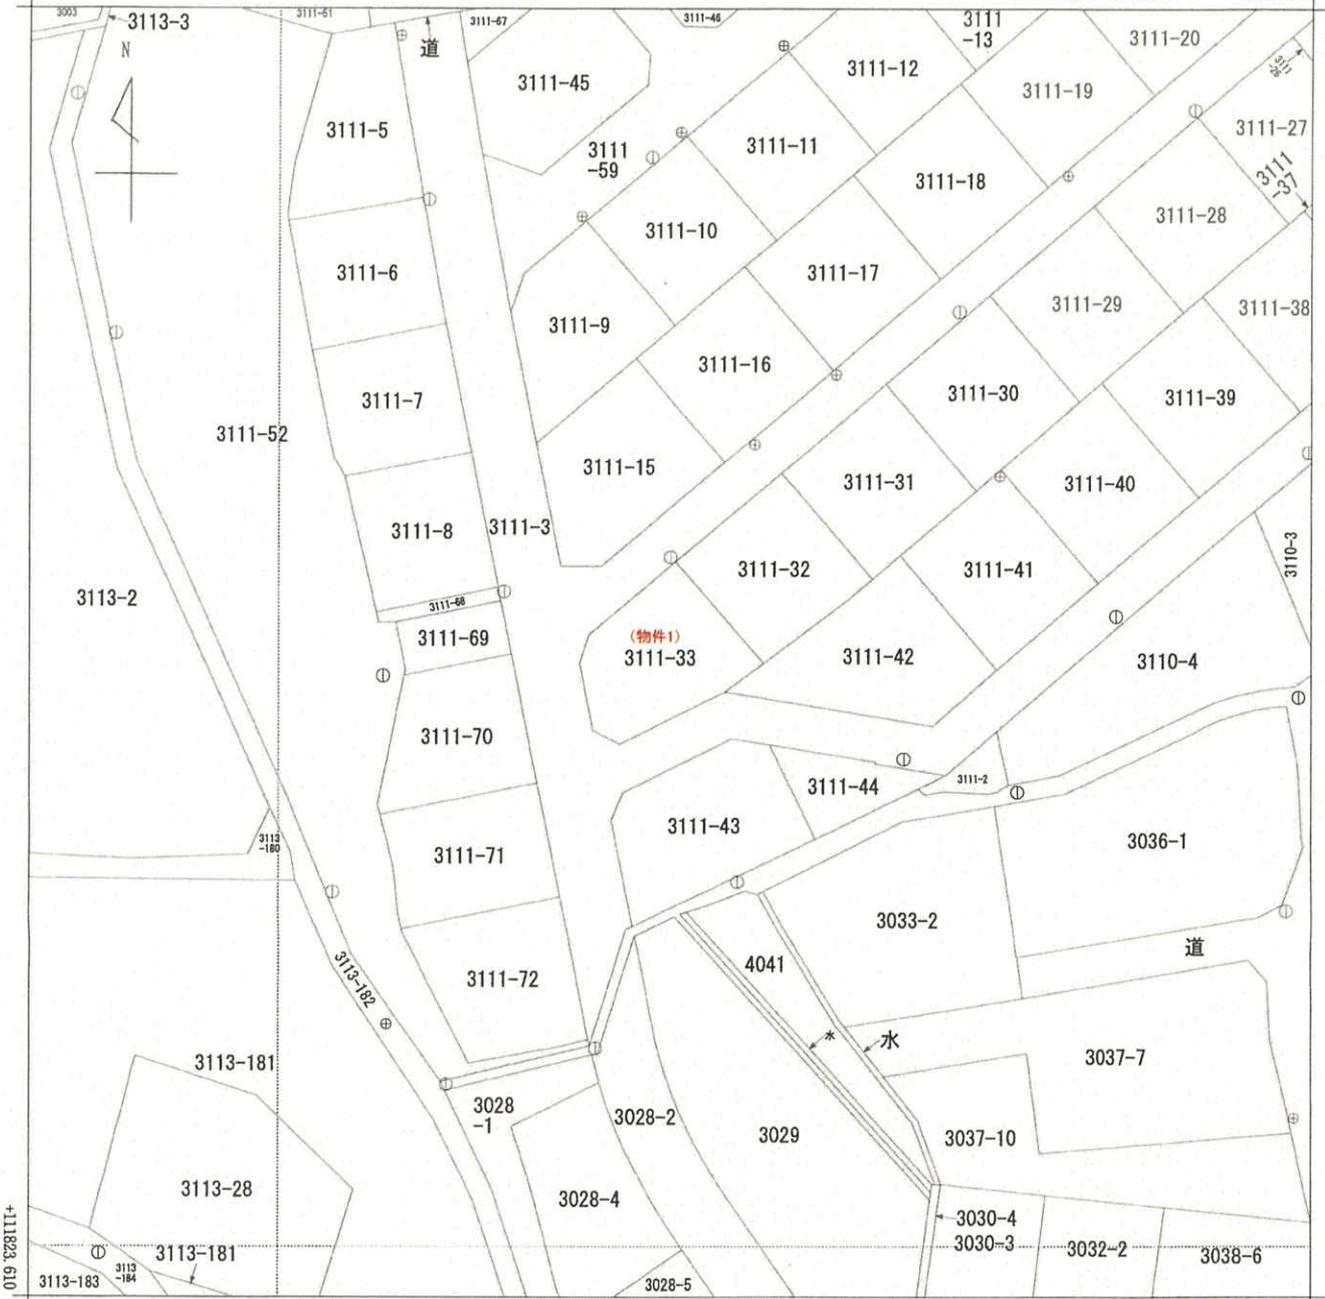
請求部	所在	四国中央市川之江町字宝洞山				地番	3111番33			
出力縮	1/500	精度区	甲三	座標系番号又は記号	IV	分類	地図(法第14条第1項)		種類	地籍図
作成年月日	平成14年3月			備付年月日(原図)	平成15年11月28日			補記事項

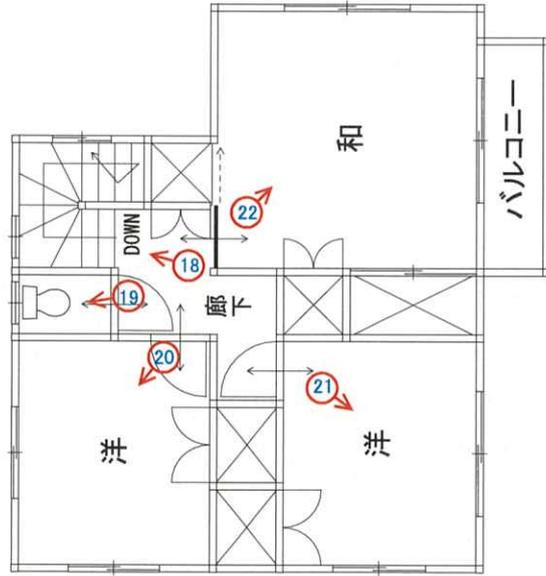
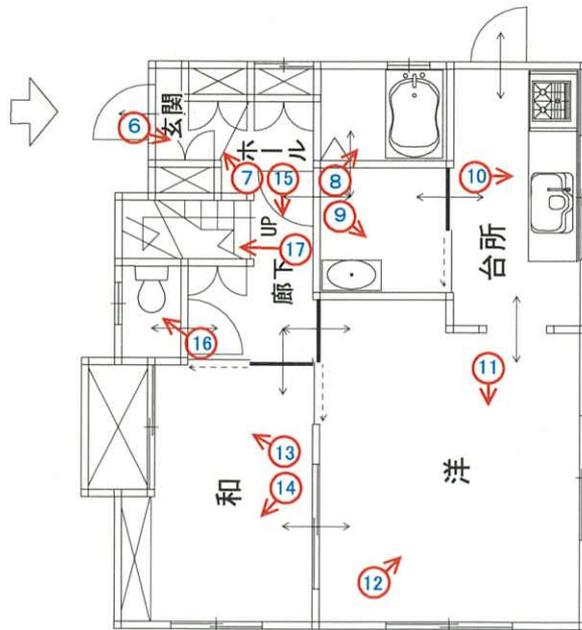
2階

1階

←○写真撮影位置・方向

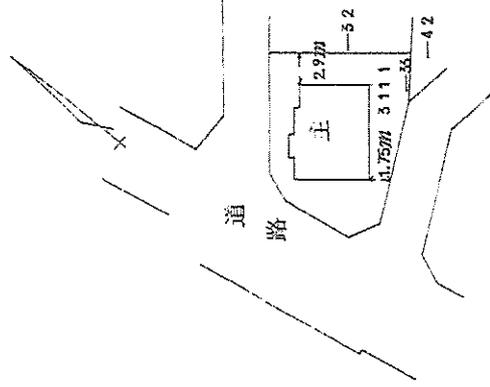
建物図面写し・各階平面図

1階床面積求積
 $6.56 \times 7.06 = 46.3136$
 $2.00 \times 6.56 = 13.12$
 $2.06 \times 0.50 = 1.03$
 60.4636 m

2階床面積求積
 $6.56 \times 7.06 = 46.3136$
 $2.00 \times 4.06 = 8.12$
 54.4336 m
