期間入札の公告

| | 構 造 | 木造スレート・亜鉛メッキ鋼板葺2階建 |

現況調査報告書

評 価 書

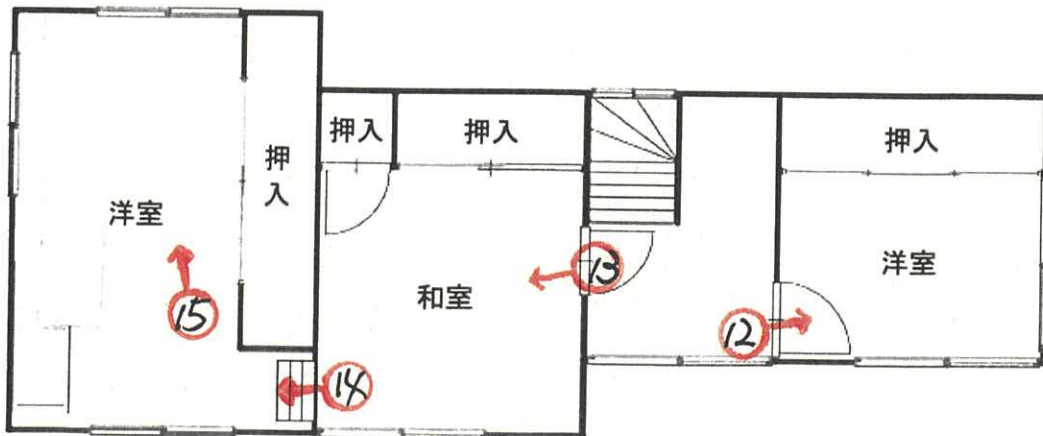
< 建物間取図 >

1階

2階
