期間入札の公告

- 1 所 在 西条市福武字犬付
地 番 甲 6 3 2 番 5
地 目 宅地
地 積 2 2 3 . 2 4 平方メートル
- 2 所 在 西条市福武字犬付
地 番 甲 6 3 2 番 4
地 目 宅地
地 積 2 4 . 2 3 平方メートル
- 3 所 在 西条市福武字犬付 甲 6 3 2 番地 5
家屋 番号 甲 6 3 2 番 5
種 類 居宅
構 造 木造瓦・スレート葺2階建
床 面 積 1階 1 0 0 . 2 8 平方メートル
2階 5 2 . 5 1 平方メートル
(現況)
床 面 積 1階 約 9 9 . 2 0 平方メートル
2階 5 2 . 5 1 平方メートル

現況調査報告書

評 価 書

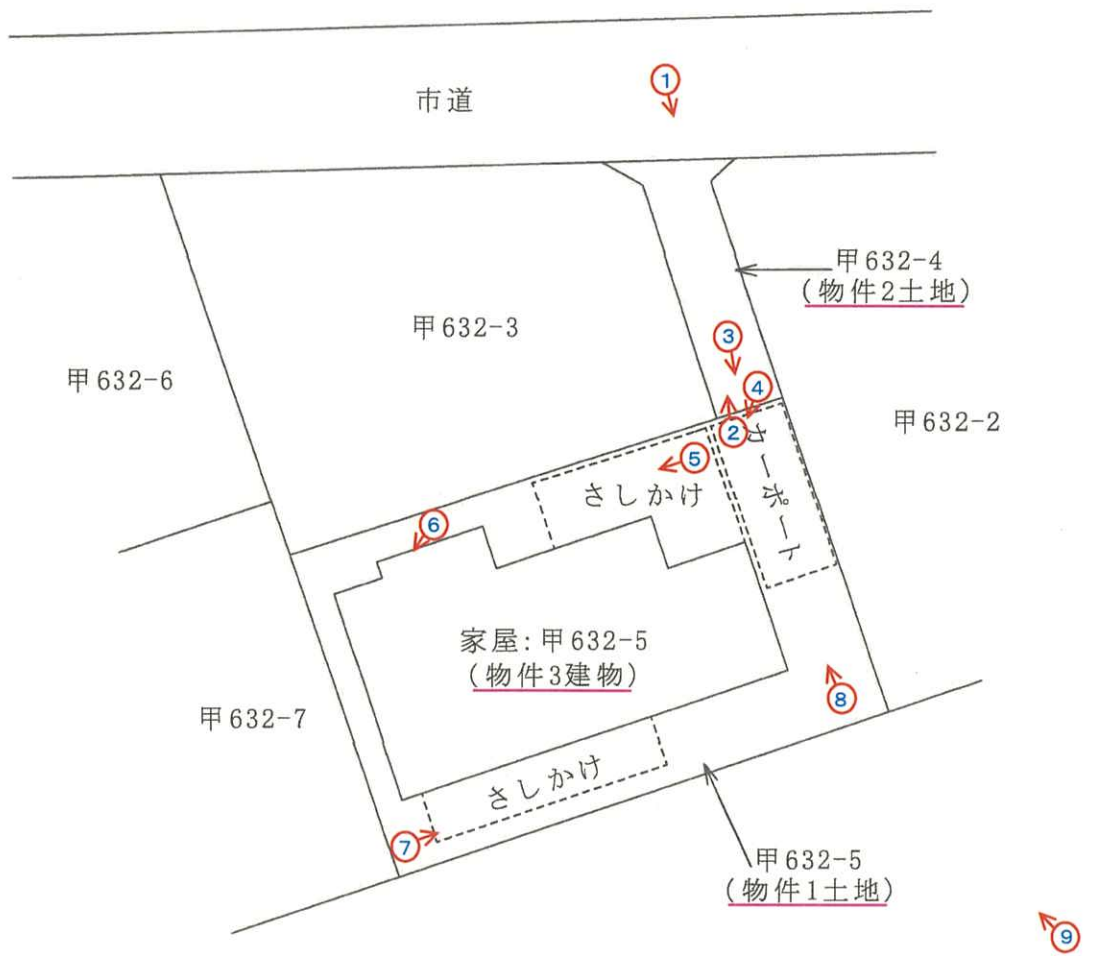
土地建物位置関係図

1. 公図上、物件2の土地の北側には、地番甲633番2の土地(地目:田,地積:164平方メートル,所有者:西条市)が隣接し、同土地のさらに北側には、道等が隣接するとされている。現況では、物件2の土地の北側には、アスファルト舗装された道路(市道)が隣接している。
2. 物件1及び2の各土地は、一体として、旗竿状の住宅用地として利用されており、物件1の土地は、物件2の土地を介して、上記の道路と接している。物件1の土地は、主に物件3の建物の敷地として、また、物件2の土地は、概ね舗装され、物件1の土地への進入路(通路)として利用されている。

3. 物件1の土地の北側付近には、差し掛け(工作物)が存するほか、同土地の東側付近には、カーポート(工作物)が存する。また、物件3の建物の南側付近にも、差し掛け(工作物)が存する。なお、物件1の土地の北側付近には、掘抜き井戸及びポンプが存する。
4. 現況では、物件3の建物の電気は切れており、熱源であるプロパンガスもガスボンベが撤去されている状況である。本調査によるも、物件1ないし3の土地建物の所有者である「A」との接触はかなわなかったが、近隣住民によると、物件3の建物には、本件所有者が、同人の父とともに居住していたところ、2か月くらい前に、同人の父が入院し、本件所有者も、同建物から転居している状況とのことである。加えて、物件3の建物につき、第三者による占有の徴表はなく、併せて当該建物内外の状況等も踏まえると、同建物については、空き家の状態で、所有者が占有しているものと認められる。

(物件1~3・概略図)

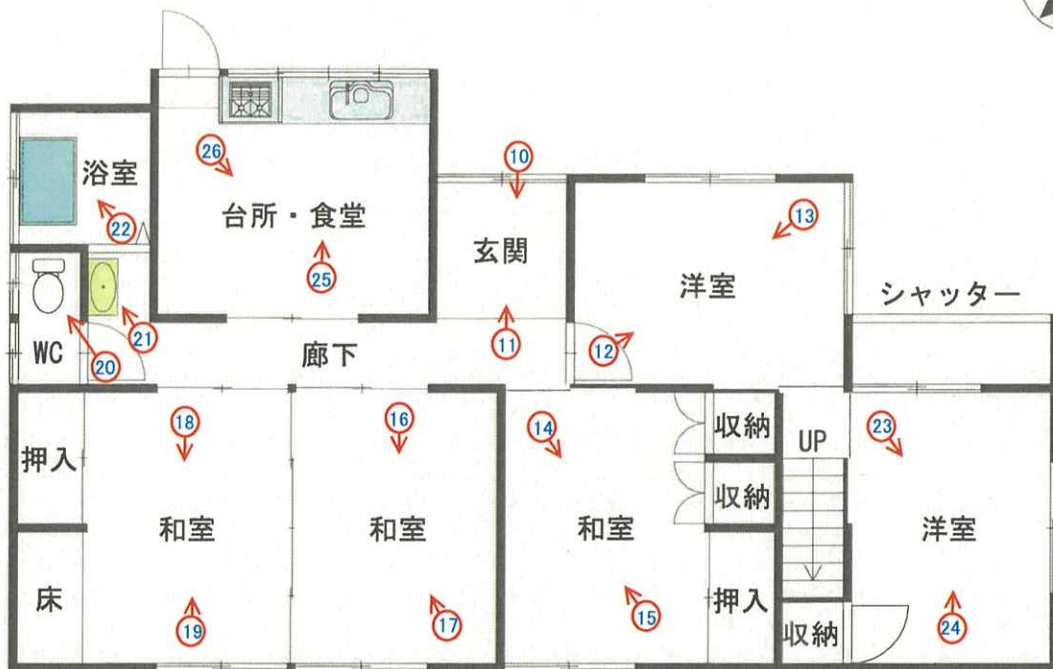
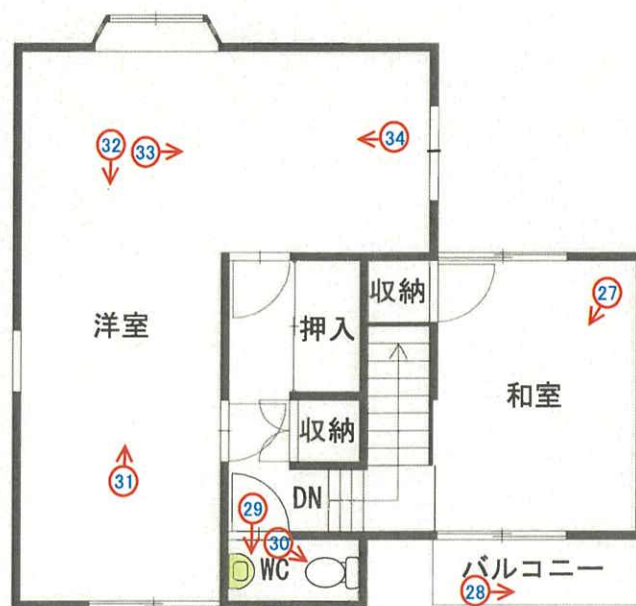
1 階

5. 物件3の建物内外には、大量の家財道具等が残置されたままとなっている。また、物件1の土地のうち、物件3の建物の敷地以外の部分は、雑草等が繁茂している状況である。
6. 物件3の建物につき、現況における1階北西付近の形状は、建物図面のそれとは異なっていることが認められ、現況の形状は、公簿上反映されていない。したがって、1階の床面積は、公簿上の床面積よりも、若干減少するものと思われる(概測では、減少する床面積は、約1.08平方メートルである。)

←○ 写真撮影位置・方向

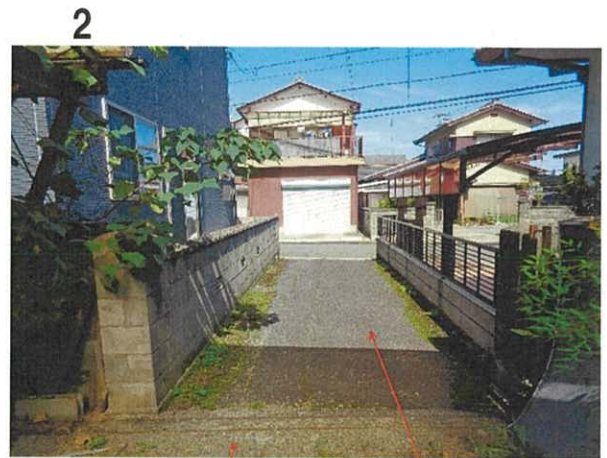
物件1土地 物件2土地
物件3建物

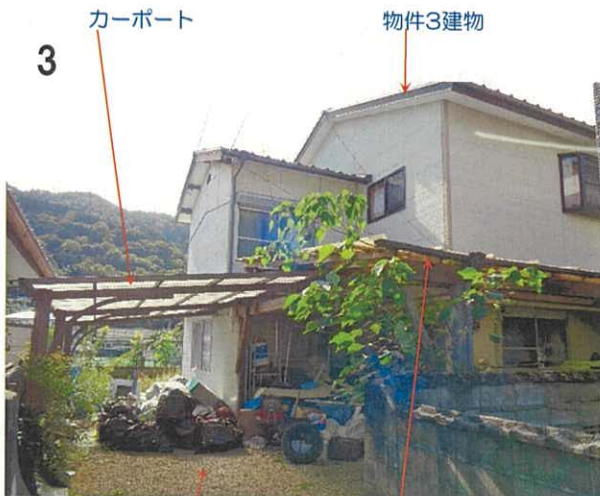
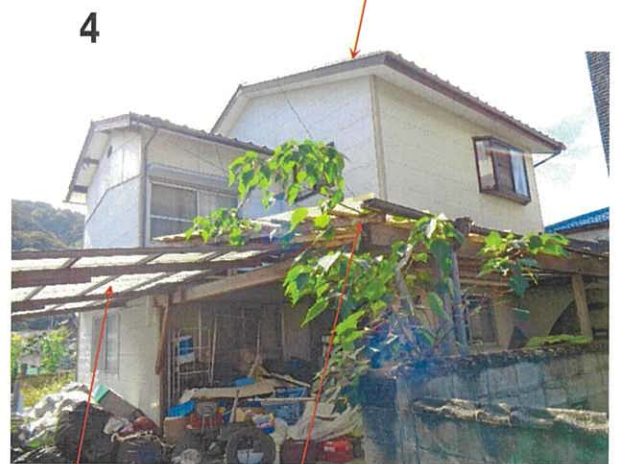
カーポート 差し掛け

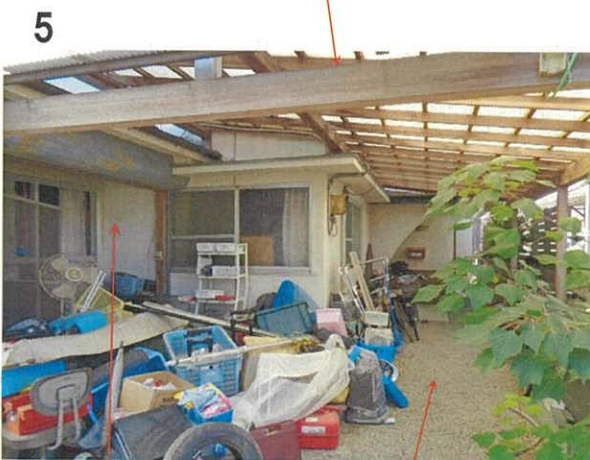
物件1土地 差し掛け

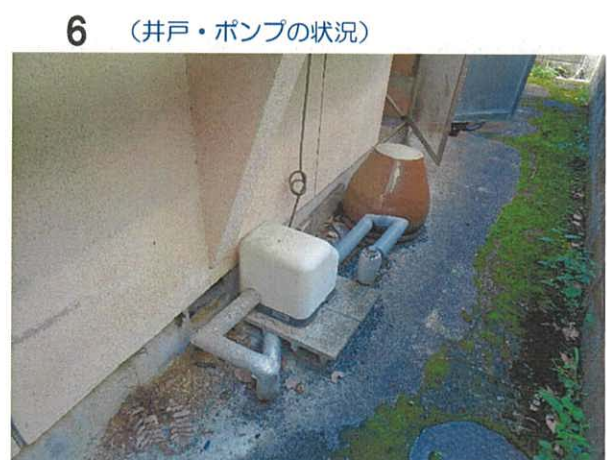
物件3建物 物件1土地

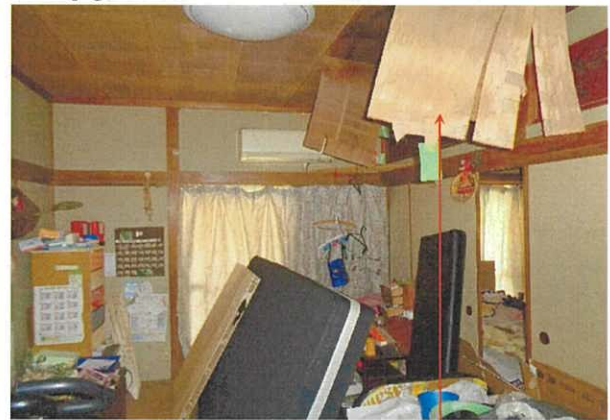
17

7. 物件3の建物には、次のとおりの不具合箇所がある。
 - (1) 1階南側の中央にある和室の天井板が破損している。
 - (2) 1階台所の床につき、ふわつきが認められるほか、流し台手前の床面は、若干、北側方向に向けて傾斜しているものと思われる。

破損
