期 間 入 札 の 公 告

令和 8年(ケ)第 11号

現況調査報告書

評 価 書

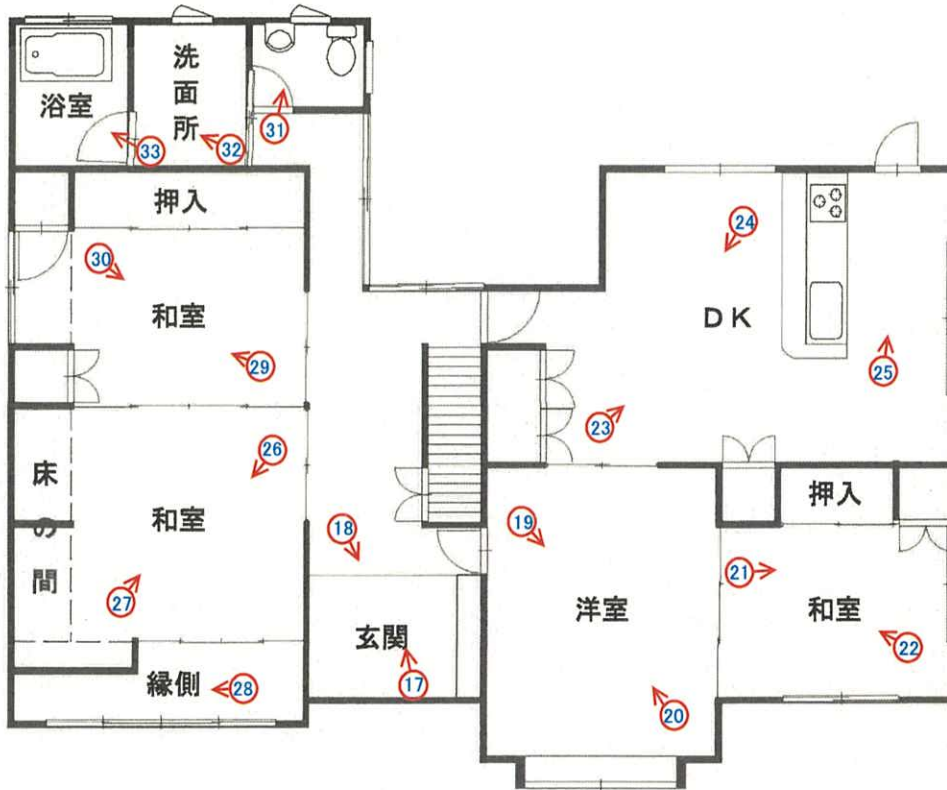
< 建物間取図 (物件4・主たる建物) >
(概略図)

9. 物件4の建物には、次のとおりの不具合箇所がある。
 - (1) 主たる建物
 - ア 1階のトイレにつき、便器の外装等が取り外されている。この点、本件所有者によると、同トイレのほか、2階のトイレについても、水漏れ等の不具合が生じていることにより、いずれも利用していないとのことである。
 - イ 1階の洗面台が、撤去されている。

- ウ 複数箇所に亘り、建具類の建付け不良箇所が認められる。
- (2) 附属建物符号 1
1階のトイレ前の床面につき、ふわつきが認められる。

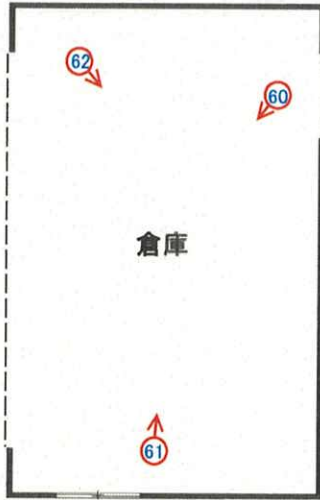
< 建物間取図 (物件4・附属建物符号2, 同3)
(概略図) >

7. 上記の経緯に加え、物件1ないし4の土地建物については、都市計画法等の所定の制限に服するものと考えられることを踏まえると、本件競売手続において入札を行うに当たっては、事前に、所轄行政庁等に現実に赴いて相談し、十分に検討を重ねた上で入札手続に参加することが望ましい。
8. 物件4の建物のうち、主たる建物のほか、附属建物符号1の北側部分は、いずれも住居として利用されている。一方、附属建物符号1の南側部分のほか、附属建物符号2及び3は、いずれも倉庫として利用されており、倉庫内には、多数の農具や農業用機械類等が格納されている。

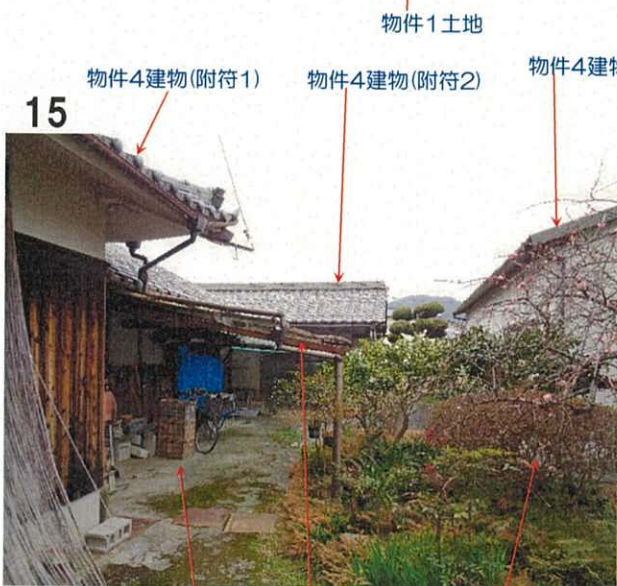
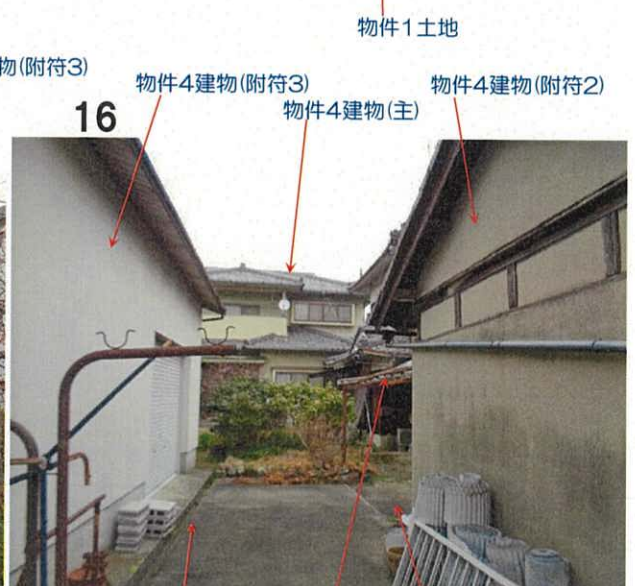
3. 物件1の土地の東側中央付近には、鋼製の柱が存し、同柱には、テレビアンテナ等が設置されている（ただし、同アンテナは、倒れていることが認められる。）。また、物件4の附属建物符号1の南西付近には、差し掛け（工作物）が存するところ、同差し掛けについては、屋根材の破損が認められる。なお、物件2の土地の南西端付近には、同土地に隣接する地番甲159番の土地（地目：田、地積：601平方メートル、所有者：本件所有者であるA）への進入の用に供することが目的と思われる、コンクリート舗装されたスロープが設置されている。

物件3土地 差し掛け 物件2土地

物件2土地 差し掛け 物件3土地
