## 期 間 入 札 の 公 告

松山地方裁判所民事部

## 現 況 調 査 報 告 書

## 評 価 書

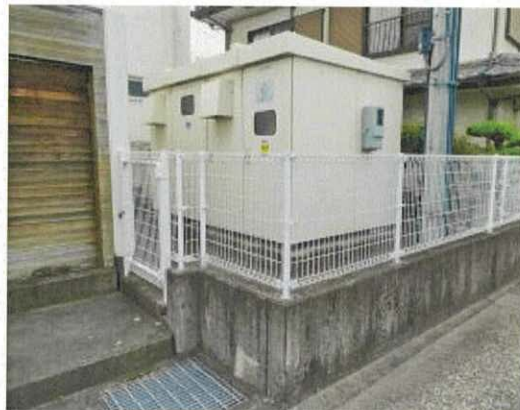
56

| 関係人の陳述等 | |
|---|---|
| ■ 株式会社四国電気保安システム担当者 | 1 弊社は、令和8年2月頃まで、本件物件の電気保安業務を受託していました。<br>2 本件物件内のキュービクル内にはPCB含有の有害物質はありません。弊社が調査確認済みで、そのまま壊しても問題ありません。 |

キュービクルの状況

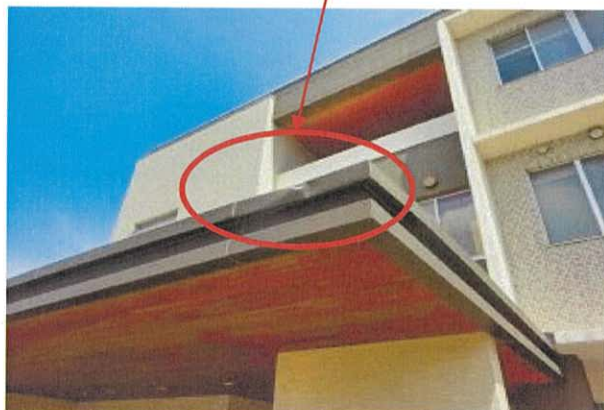
61

物件3主である建物、附属建物（符号2、3）及び未登記附属建物は、経年劣化が認められたほか、関係人が述べた台風の暴風により、アマチュア無線のアンテナタワーのひとつが地上に落下し、屋上パラペット笠木の損傷を認めた。

アンテナ落下による損傷箇所

| 特 記 事 項 | ・ 建築確認：平成22年 3 月23日、第ERI 10004549号<br>検査済：平成22年 6 月30日、第ERI 10004549号<br><br>・ 令和 8 年 6 月 3 日の台風により、屋上に設置していたアマチュア無線アンテナタワーのひとつが地上に落下し、その影響で屋上パラペット笠木が損傷して落下している。 | | | | |
