## 期 間 入 札 の 公 告

現 況 調 査 報 告 書  
(物件 3, 7, 8)

# 評 価 書

(物件 3, 7, 8)

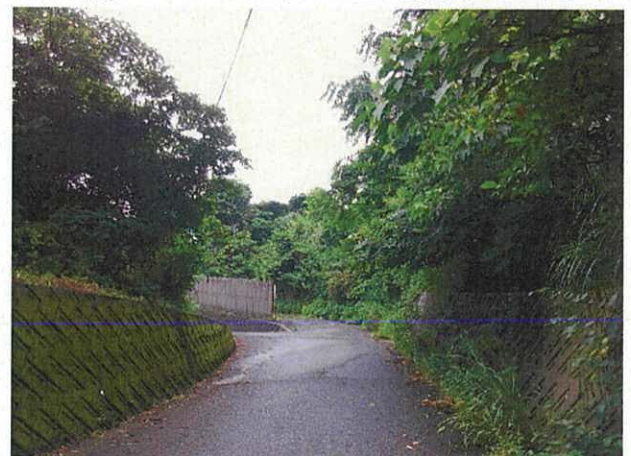
16 (物件8の建物へと至る通路入口の状況)

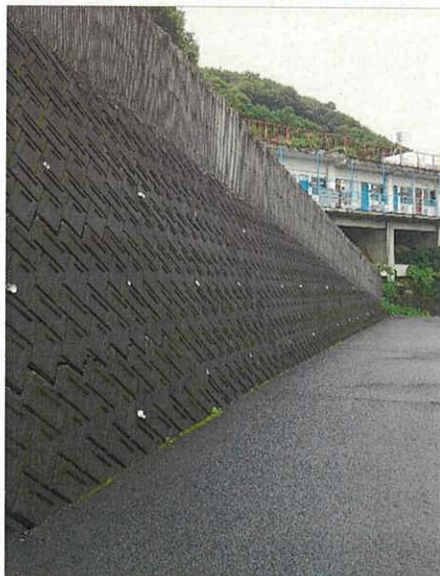
1. 公図(14条地図)上、物件3の土地の概ね南東側には、地番1333番3の土地(地目:公衆用道路、地積:648平方メートル、所有者:南宇和郡御荘町(現在は、合併により南宇和郡愛南町))が隣接するとされている。現況では、物件3の土地の概ね南東側には、アスファルト舗装された道路(町道、建築基準法42条1項1号の道路)が隣接している。この点、物件3の土地と、同道路との間には高低差があり(物件3の土地の方が、当該道路よりも高い。)、物件3の土地の南側から南東側の各境界付近には、コンクリート製擁壁が構築されている関係で、当該道路と物件3の土地との往来は、専ら同土地の北側付近にある(同土地は、単独で見た場合、旗竿地の形状をなしており、北側に竿部分が、南側に旗部分が存している。)、アスファルト舗装された坂状の通路(竿部分)を介して、これを行っている。なお、公図上、物件3の土地と、地番1333番3の土地との間には、地番1336番13の土地(地目:畑、地積:1.65平方メートル、所有者:■D■)が存するとされているところ、現況では、同土地が存すると推測される場所付近には、単に、物件3の土地の南東側境界付近に築造されたコンクリート製擁壁(いわゆる間知ブロックである。なお、擁壁の一部には、土圧等によると思われる亀裂箇所が認められる。)が存するのみであって、同所付近には、畑らしき場所は見当たらない。

17 (物件3土地の南東側境界付近の状況)

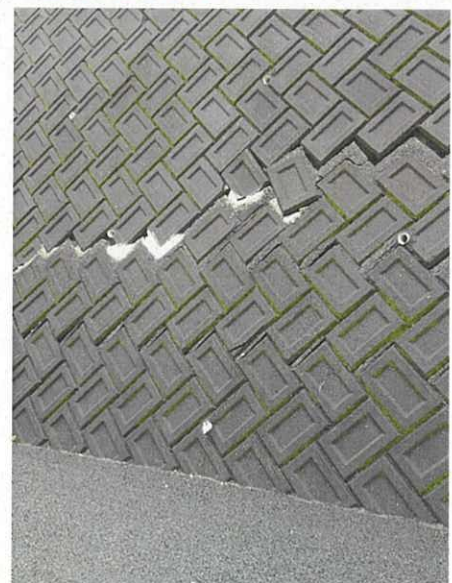
18 (1336-13土地が存すると推測される場所付近の状況)
