令和　８年（ケ）第　　３４号

期　間　入　札　の　公　告

現況調査報告書

評　　価　　書

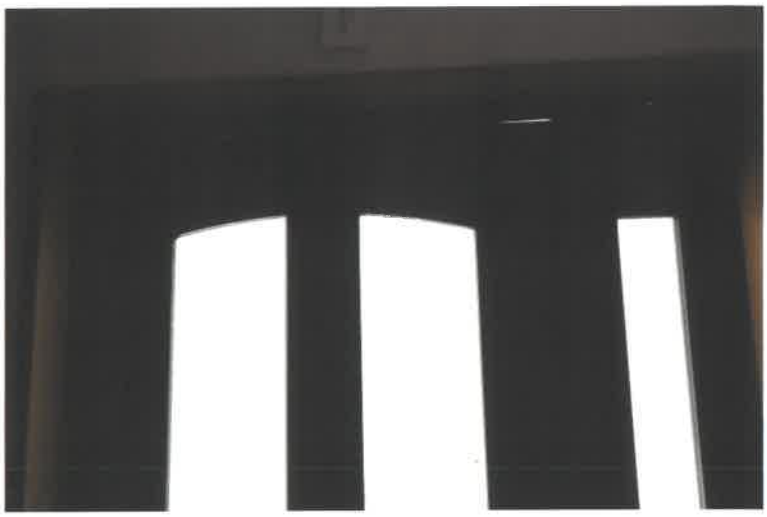
（物件３関係）
１　床がやや水平を保っていない。
２　１階和室とＬＤとの間の引き戸を閉めても上部に隙間ができる（写真④）。
３　１階和室の壁に疵あり（写真⑤）。
４　１階洗面室の浴室寄りの床が軟化している（写真⑥）。
５　階段途中の壁に穴が開いている（写真⑧）。
６　玄関内に白蟻の浸食跡らしき箇所あり（写真⑨、⑩）。
７　玄関ドアを閉めても上部に隙間ができる（写真⑪）
８　基礎に亀裂あり（写真⑬）
９　外壁のコーキングが劣化している（写真⑮）。

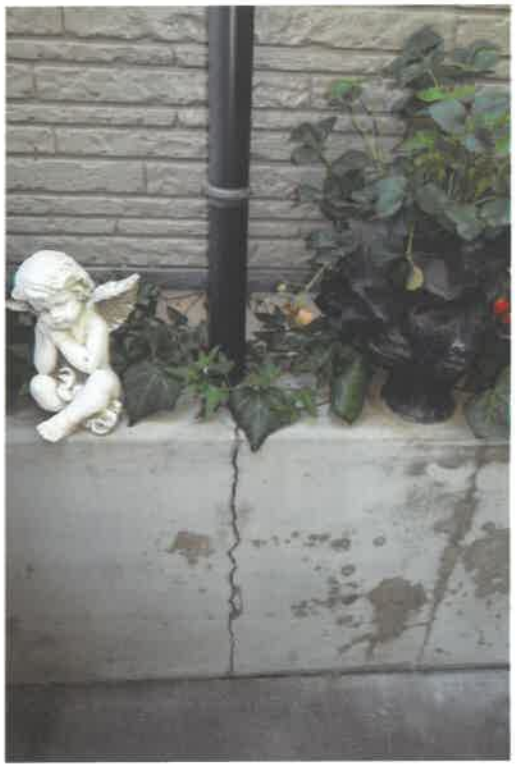
■（物件１、２関係）
１　物件１と同２は、物件３の敷地として一体利用されている。
２　物件１及び同２に接面する９８０番と９７６番の土地は、いずれも建設省所有名義の公衆用道路である。
３　ブロック塀の破損箇所あり（写真⑭）。
