期　間　入　札　の　公　告

現況調査報告書

評　　価　　書

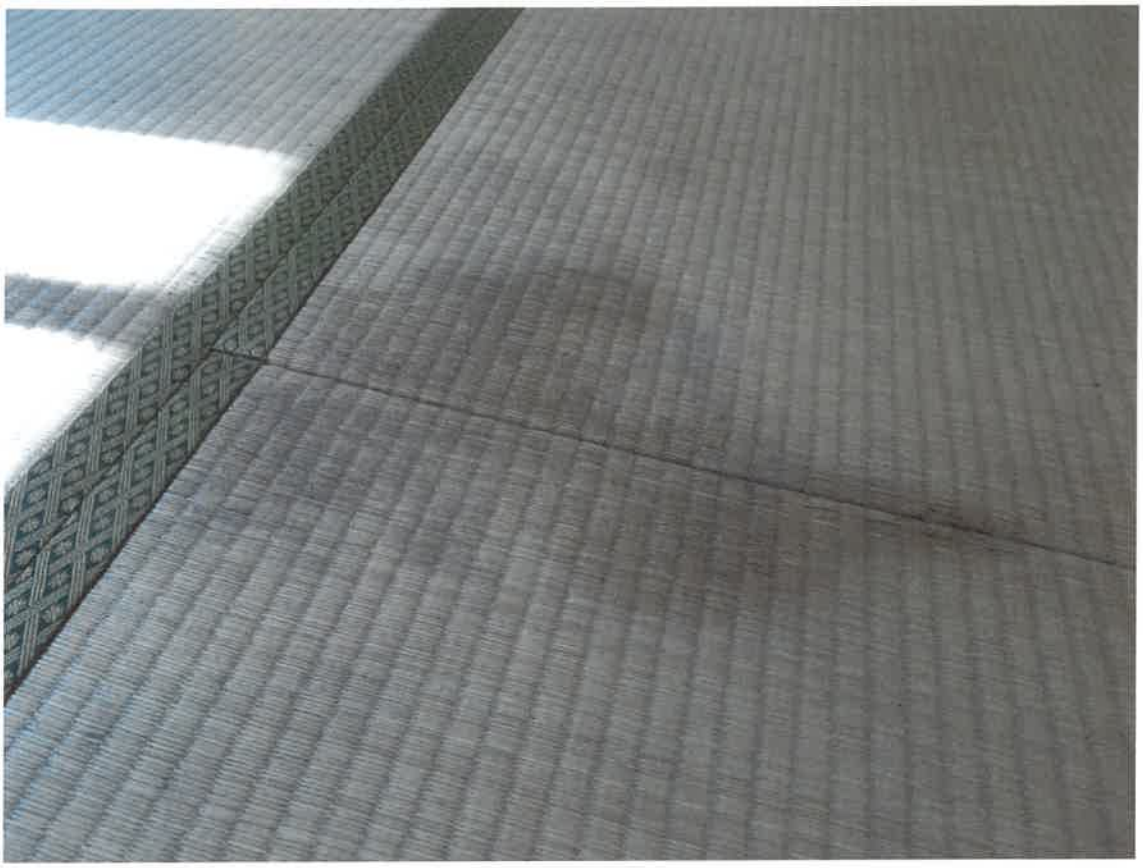
(4)　１階の床及びＬＤの壁に汚損が、１階和室の畳にシミのような汚れが、１階押入襖などの建具類に損傷がそれぞれみられた。

3 畳のシミ汚れ
