令和　7年（ケ）第　　76号

建物の名称　　シーサイドハイツ二色の浜

現況調査報告書（3）

評　　価　　書

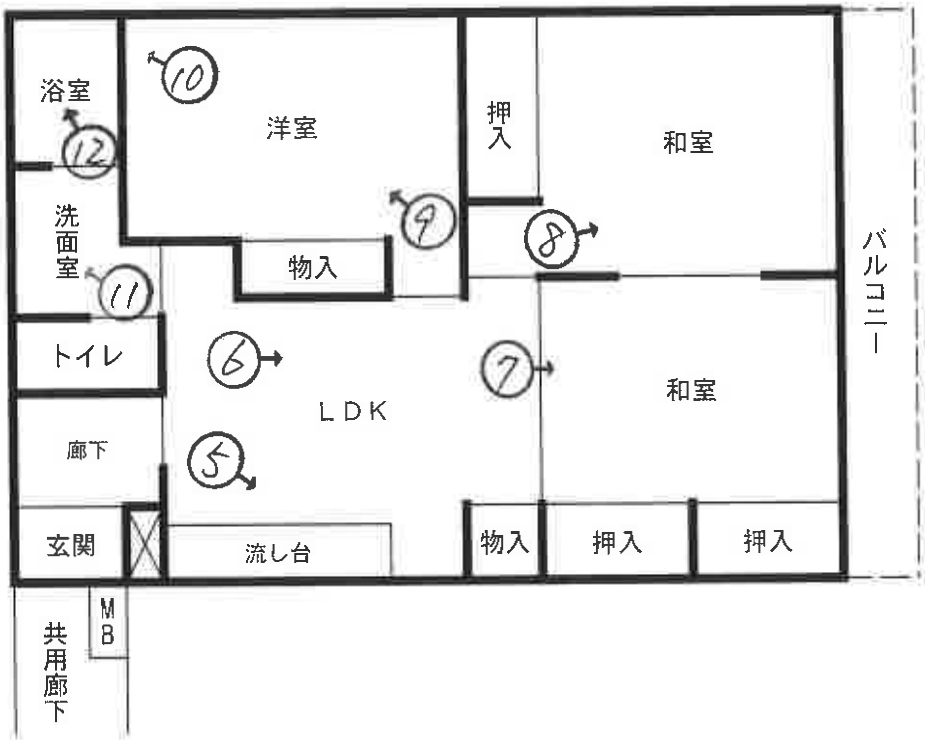
間取略図

（3）　次のとおり損傷箇所がある。

ア　北西側洋室の角のカビが酷い。

イ　同室の床の一部が落ちそうで危険である。

ウ　ダイニングの床の汚れが目立つ。

エ　浴室のカビが酷い。
