令和　8年（ケ）第　　29号

期　間　入　札　の　公　告

現況調査報告書

評　　価　　書

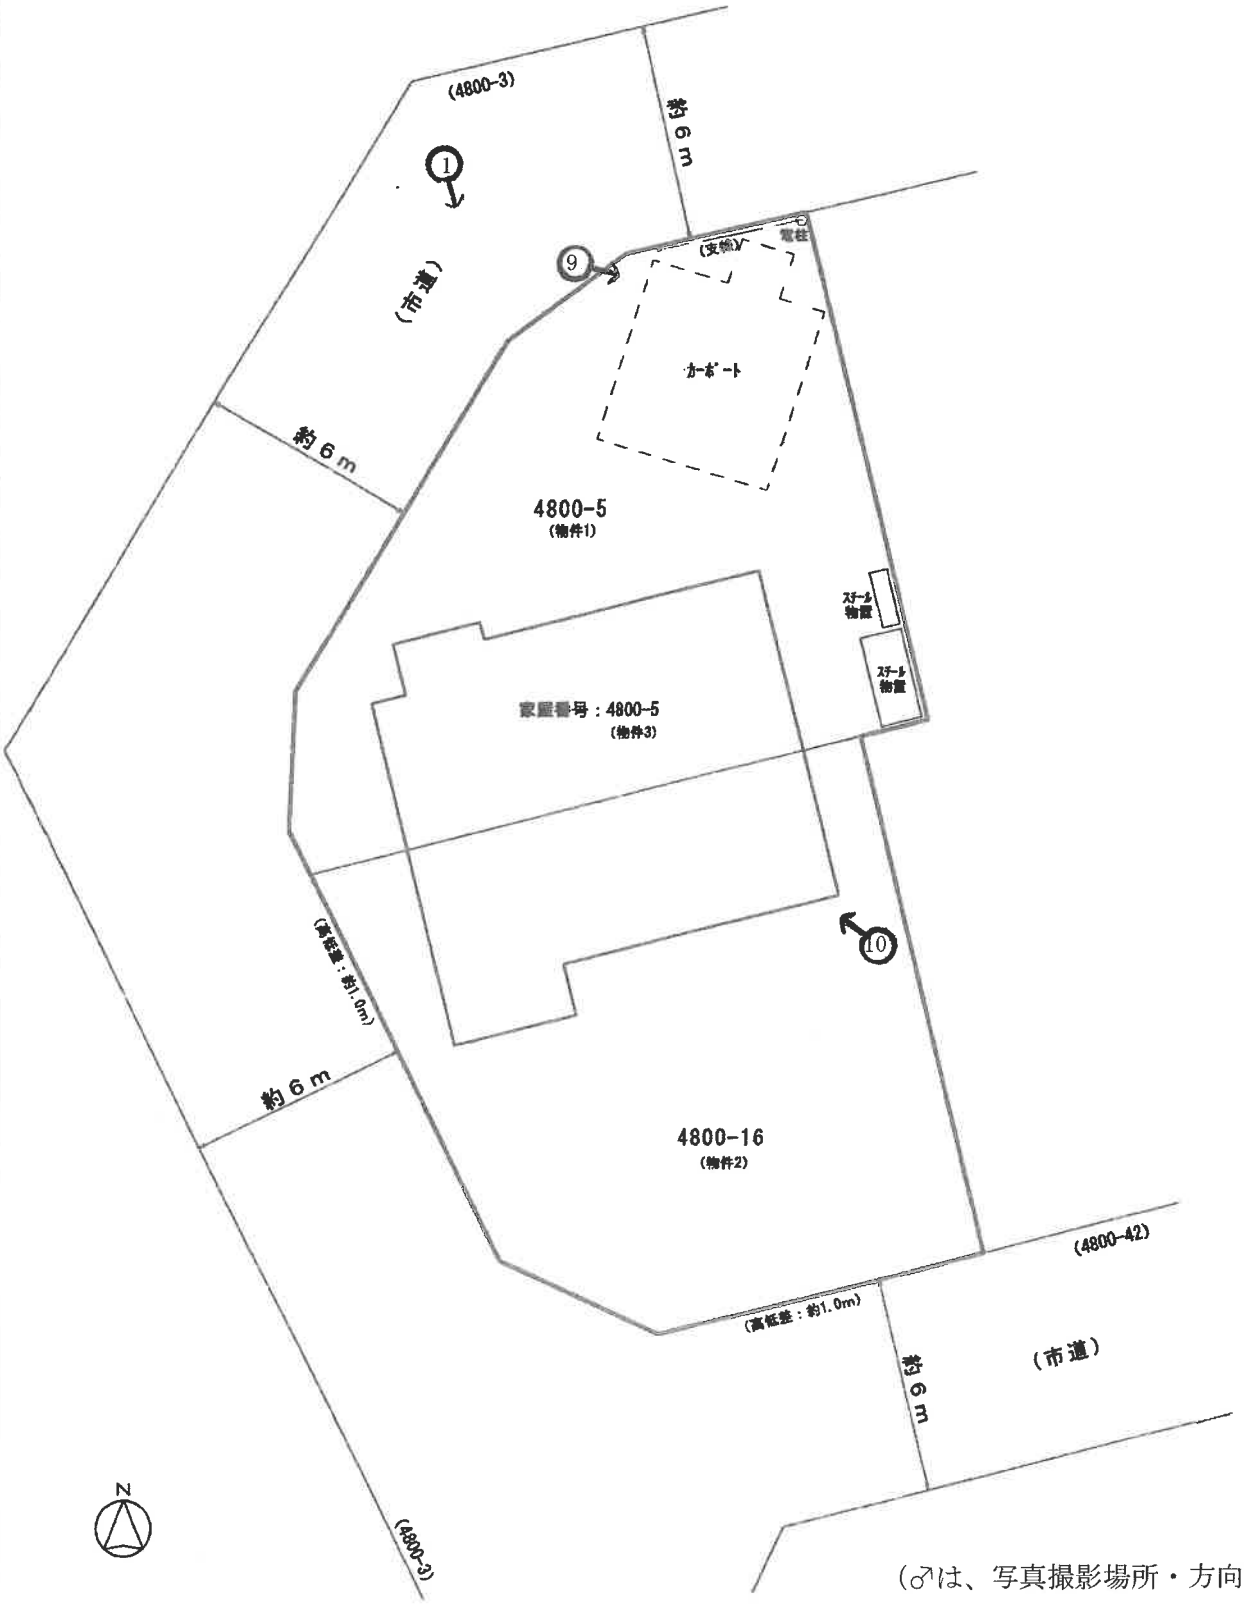
土地建物位置関係図

⑶　物件２の土地の西側及び南側は、いずれも隣接する道路よりも約１．０ｍ高い位置にある（別紙土地建物位置関係図参照）。

⑷　物件１の土地の北東角付近に電柱が存した（別紙土地建物位置関係図参照）。

⑸　物件１の土地の北東側にカーポートが存した（別紙土地建物位置関係図参照）。なお、カーポートのコンクリート敷にクラックが存した（別紙添付写真⑨参照）。

⑹　物件１の土地の南東角付近にスチール製仮設物置が存した（別紙土地建物位置関係図参照）。

⑴　本件土地は、北側、西側及び南側が市道に接面しており、その幅員を概測したところ、約６ｍであった（別紙土地建物位置関係図参照）。

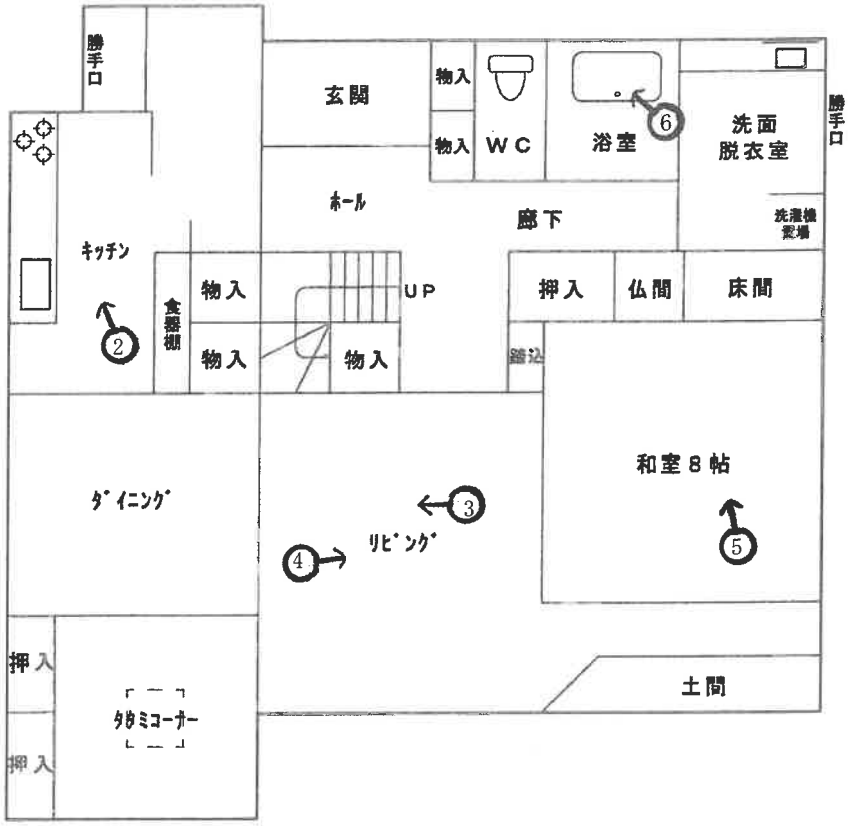
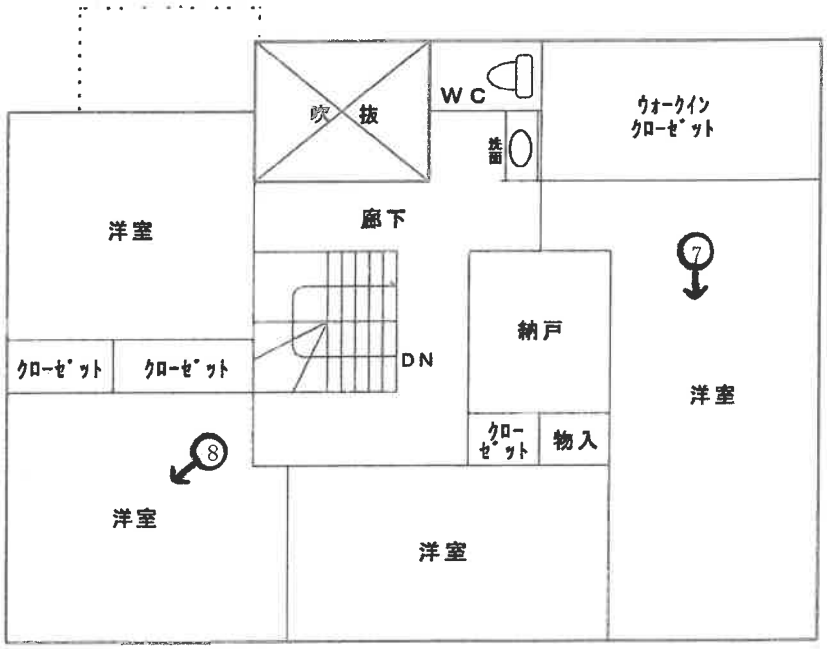
間　取　図

⑴　本件建物の位置は、別紙土地建物位置関係図のとおり、建物内の状況及び間取り等は、別紙間取図及び別紙添付の写真に撮影したとおりである。

⑷　本件建物内は、全体的に床にきしみが認められた。
